## Raport z oględzin pojazdu

Numer raportu	213192/12/24-11401	Data raportu	09-12-2024
Rzeczoznawcy	Leszek Bizański (NEW) mgr inż. Przemysław Ostap	Data oględzin	06-12-2024
Nr zlecenia	PCM(DZS)/GDA/91445/24/11/27	Miejsce oględzin	MASTER1 MYSŁOWICE, OBRZEŻNA PŁ...

Numer identyfikacyjny (VIN)	<b>W1V9076351P281095</b>
Marka, model	MERCEDES-BENZ Sprinter 31...
Typ, wersja	Sprinter 311 CDI 907.635 14m3
Numer rejestracyjny	DW4KU98
Silnik (rodz./poj./moc)	diesel/2143 ccm/84 kW
Stan licznika	160 805 km
Data 1. rej./rok prod.	30-10-2020/2020
Data nast. bad. techn.	30-10-2025
Nadwozie	furgon, wysoki dach 4/2
Lakier	brązowy/UNI
Skrzynia biegów	manualna

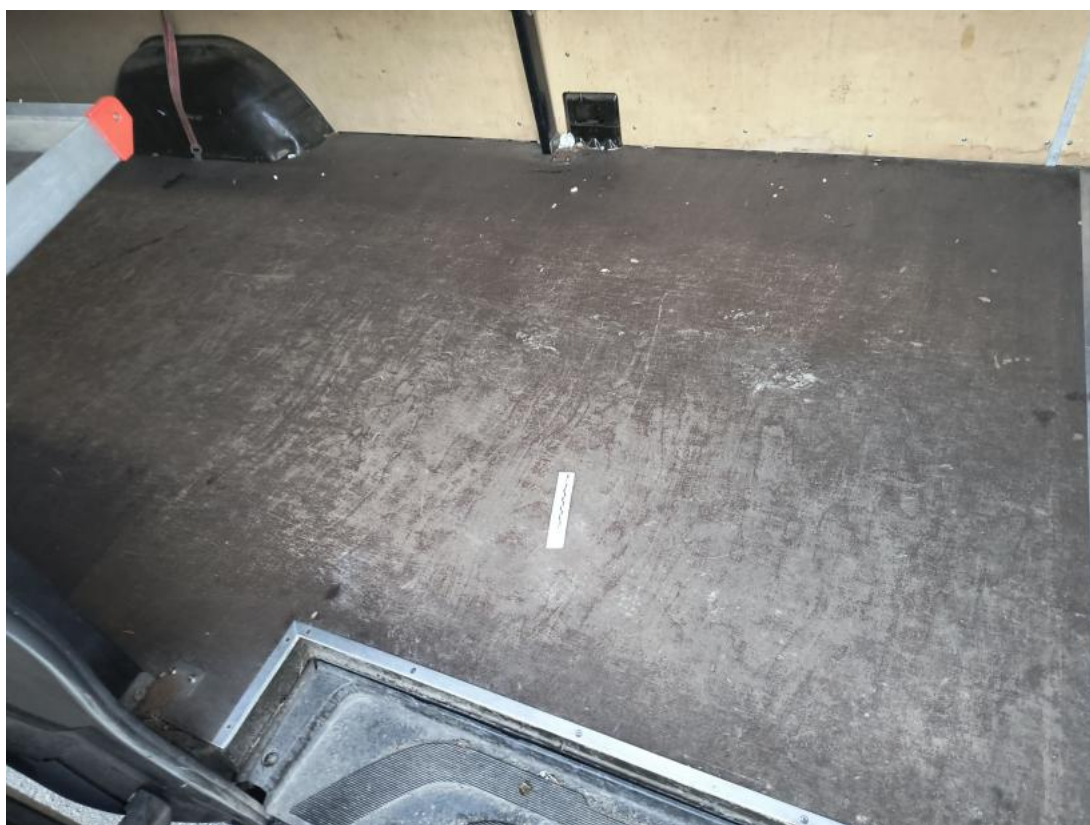
**Fot. 108**  
Podłoga - Rysa/odprysk 1
