Raport z oględzin pojazdu

Numer raportu	292936/12/24-14707	Data raportu	08-12-2024
Rzeczoznawcy	Leszek Bizański (NEW) inż. Michał Dzik	Data oględzin	07-12-2024
Nr zlecenia	PCM(DZS)/GDA/91446/24/11/27	Miejsce oględzin	MASTER1 MYSŁOWICE, OBRZEŻNA PŁ.

Numer identyfikacyjny (VIN)	W1V9076351P286267
Marka, model	MERCEDES-BENZ Sprinter 31...
Typ, wersja	Sprinter 311 CDI 907.635 14m3
Numer rejestracyjny	DW4KU99
Silnik (rodz./poj./moc)	diesel/1950 ccm/84 kW
Stan licznika	112 340 km
Data 1. rej./rok prod.	30-10-2020/2020
Data nast. bad. techn.	30-10-2025
Nadwozie	furgon, wysoki dach 4/2
Lakier	brązowy/2-warstwowy uni
Skrzynia biegów	manualna

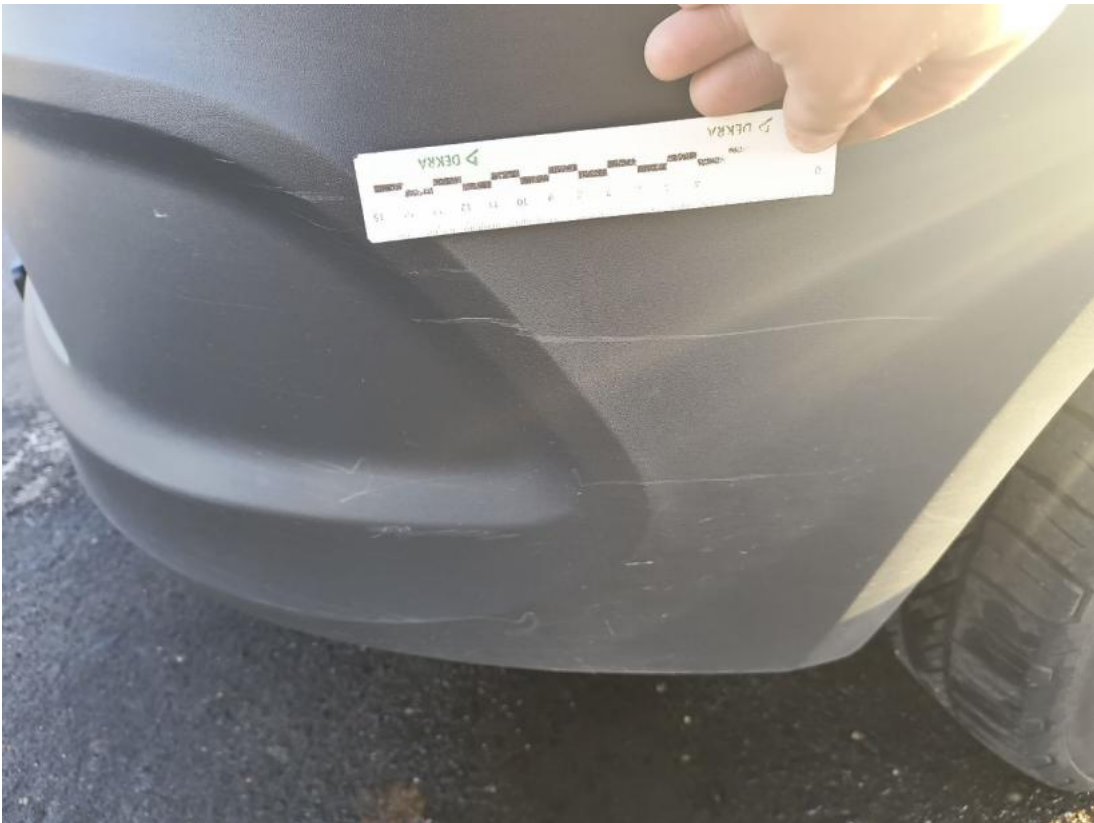
Poz.	Nazwa pozycji	Opis uszkodzeń	Kwalifik.	Naprawa [rbg]
1	Okładzina zderzaka przedniego	rysa/odprysk	WY	1
2	Klamka zewnętrzna drzwi przednich L	rysa/odprysk	WY	0.2
3	Lusterko zewn.ustaw.elektr./ogrzew. L	pęknięcie/rozerwanie	WY	1
4	Ostona ściany bocznej, dolna L	rysa/odprysk	WY	0.3
5	Zderzak, środek	głębokie, rysa/odprysk	WY	1
6	Zderzak, róg L	wgniecenie/odkształcenie	WY

Fot. 37
Zderzak - Rysa/odprysk 2

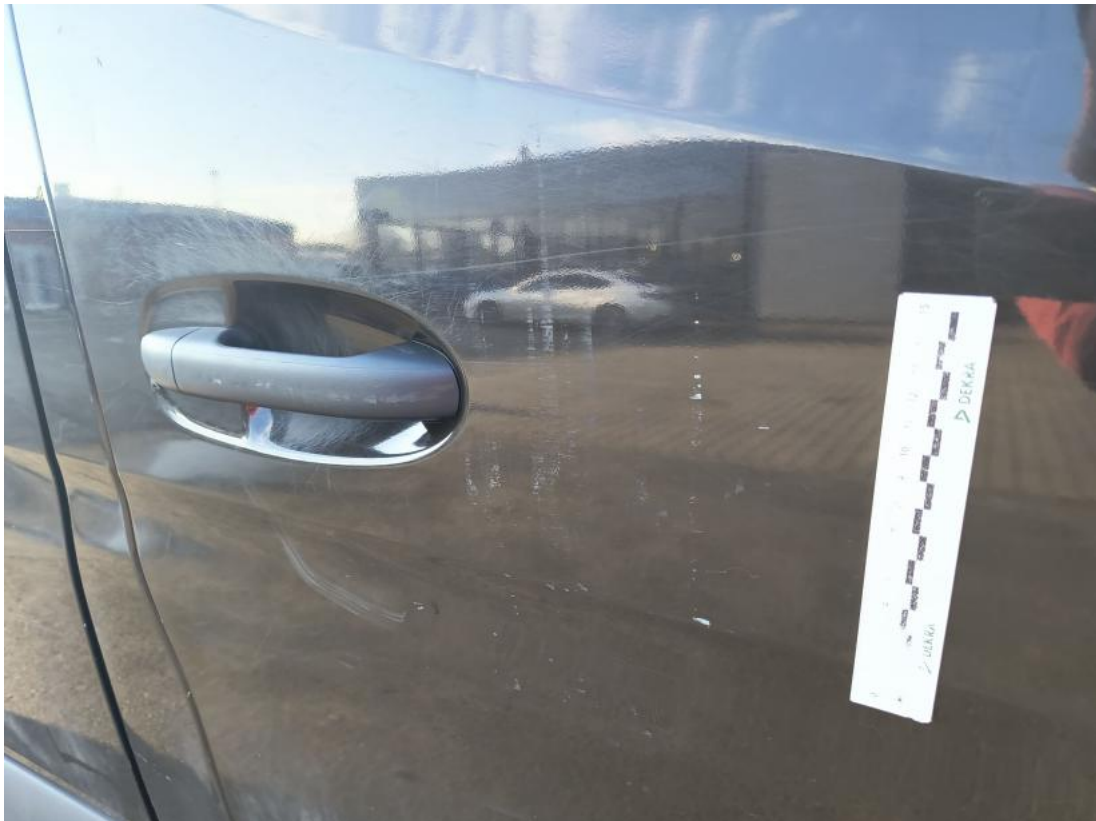
Fot. 41
Drzwi przednie P - Rysa/odprysk 1

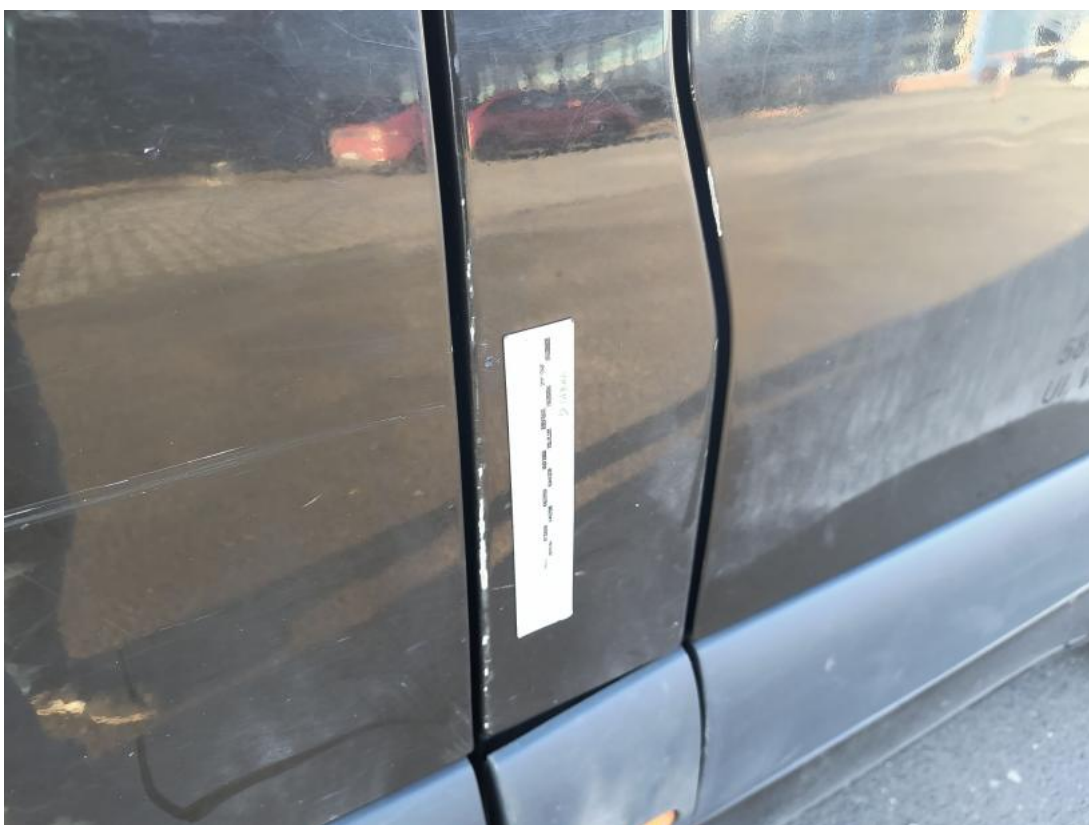
Fot. 54
Słupek środkowy P - Rysa/odprysk 1

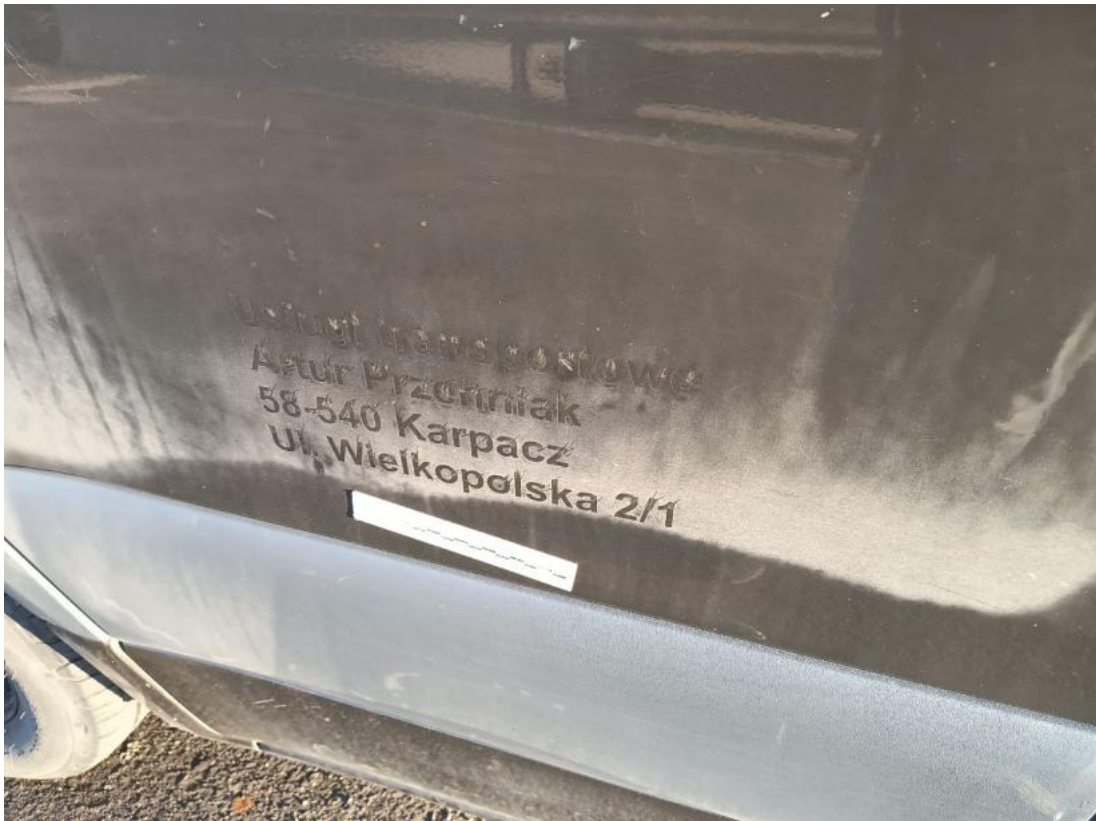
Fot. 87
Drzwi przed L - Inne 1
