Raport z oględzin pojazdu

Numer raportu	213687/1/25-11401	Data raportu	23-01-2025
Rzeczoznawcy	Radosław Brzostowski (NEW) mgr inż. Przemysław Ostap	Data oględzin	22-01-2025
Nr zlecenia	PCM(DZS)/GDA/03764/25/01/17	Miejsce oględzin	AUTOMARKET WOLA, PRYMASA TYSI...

Numer identyfikacyjny (VIN)	W0VJ7E603JV651475
Marka, model	OPEL Vivaro 1.6 BiTurbo CDTI...
Typ, wersja	Vivaro L2H1 2.9t Elegance
Numer rejestracyjny	WD6351M
Silnik (rodz./poj./moc)	diesel/1598 ccm/107 kW
Stan licznika	238 069 km
Data 1. rej./rok prod.	20-12-2018/2018
Data nast. bad. techn.	12-12-2025
Nadwozie	KOM 4/9
Lakier	szary/METALIK
Skrzynia biegów	manualna

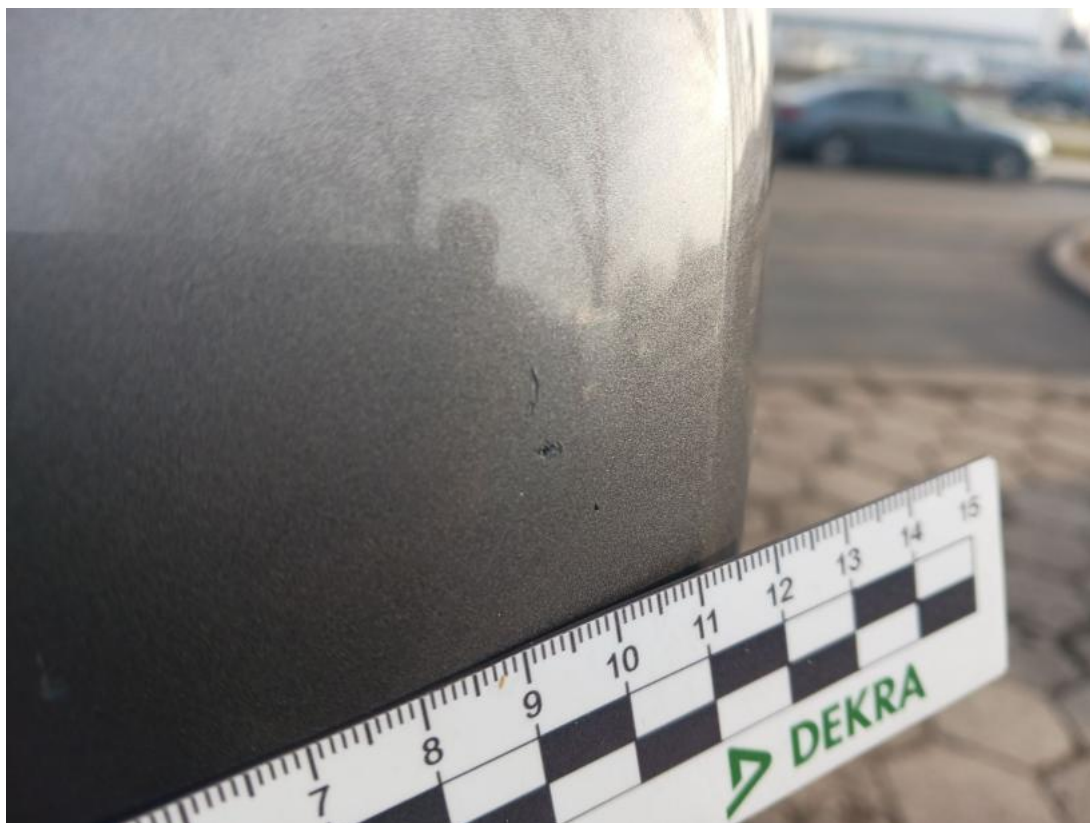
Fot. 63
Obudowa lusterka zew L - Rysa/odprysk 2

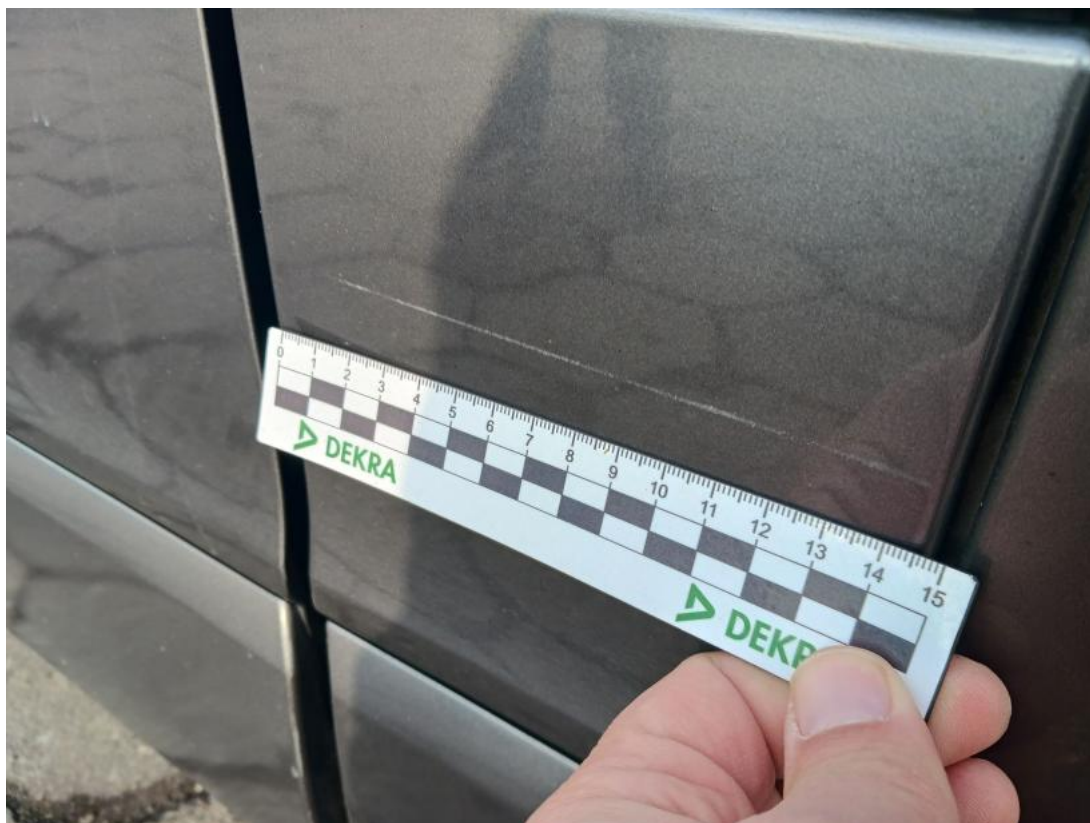
Fot. 67
Słupek środkowy L - Rysa/odprysk 2

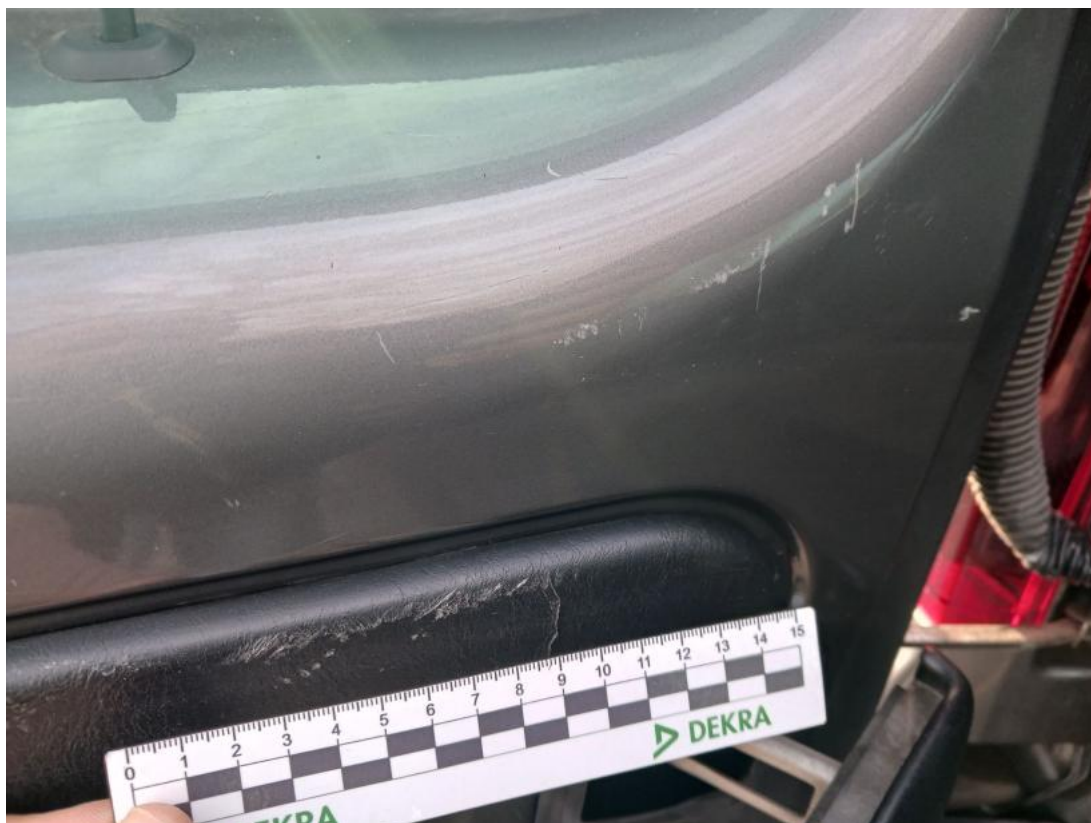
Fot. 75
Drzwi - Rysa/odprysk 1
