Raport z oględzin pojazdu

Numer raportu	214132/3/25-11401	Data raportu	05-03-2025
Rzeczoznawcy	inż. Dariusz Pawliszyn mgr inż. Przemysław Ostap	Data oględzin	04-03-2025
Nr zlecenia	PCM(DZS)/GDA/14991/25/02/27	Miejsce oględzin	MASTER1 POZNAŃ/KOMORNIKI, PLAT...

Numer identyfikacyjny (VIN)	TMAH351CANJ170398
Marka, model	HYUNDAI i30 20-24
Typ, wersja	i30 1.5 DPI Comfort
Numer rejestracyjny	PO6WX12
Silnik (rodz./poj./moc)	benz./1498 ccm/81 kW
Stan licznika	59 936 km
Data 1. rej./rok prod.	04-03-2022/2022
Data nast. bad. techn.	04-03-2025
Nadwozie	hatchback 5/5
Lakier	brązowy/METALIK
Skrzynia biegów	manualna

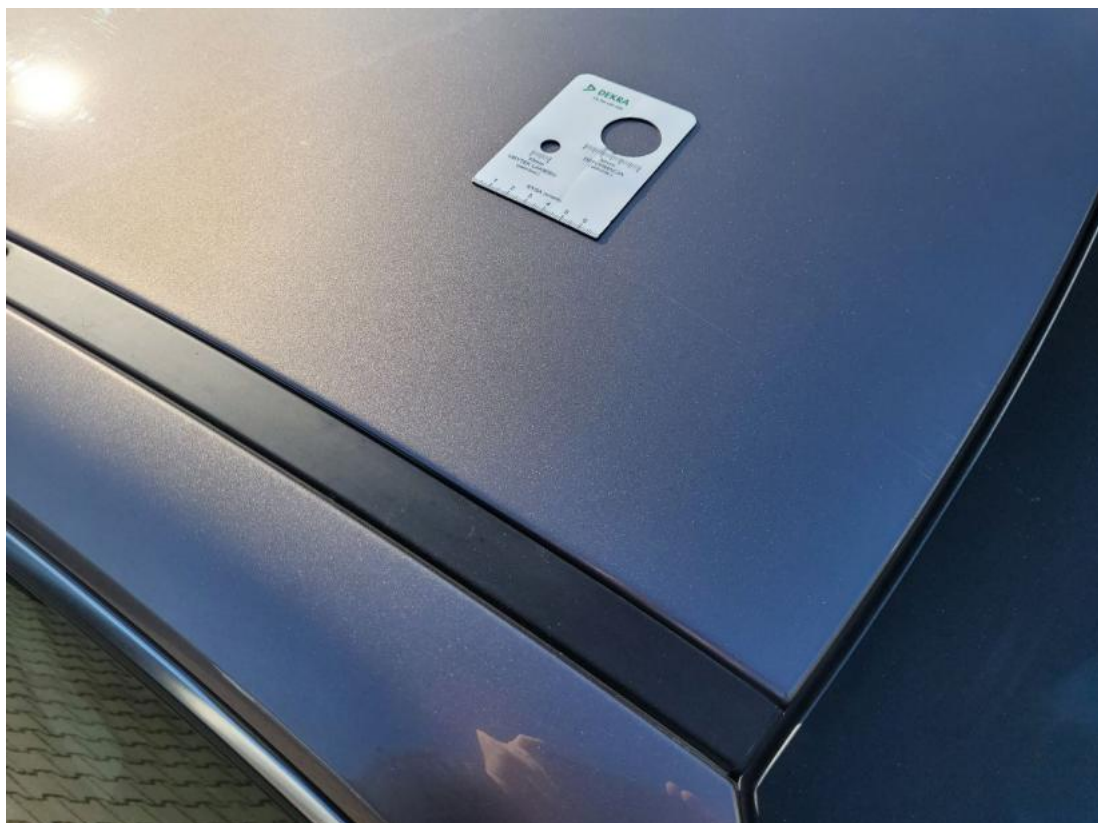
Fot. 58
Dach - zdjęcie poglądowe 1
