## Raport z oględzin pojazdu

| Numer raportu | 294632/2/25-14707 | Data raportu | 05-02-2025 |

| Numer identyfikacyjny (VIN) | <b>TMBLN7NS2M8506745</b> |
| Numer rejestracyjny | GD599VS |

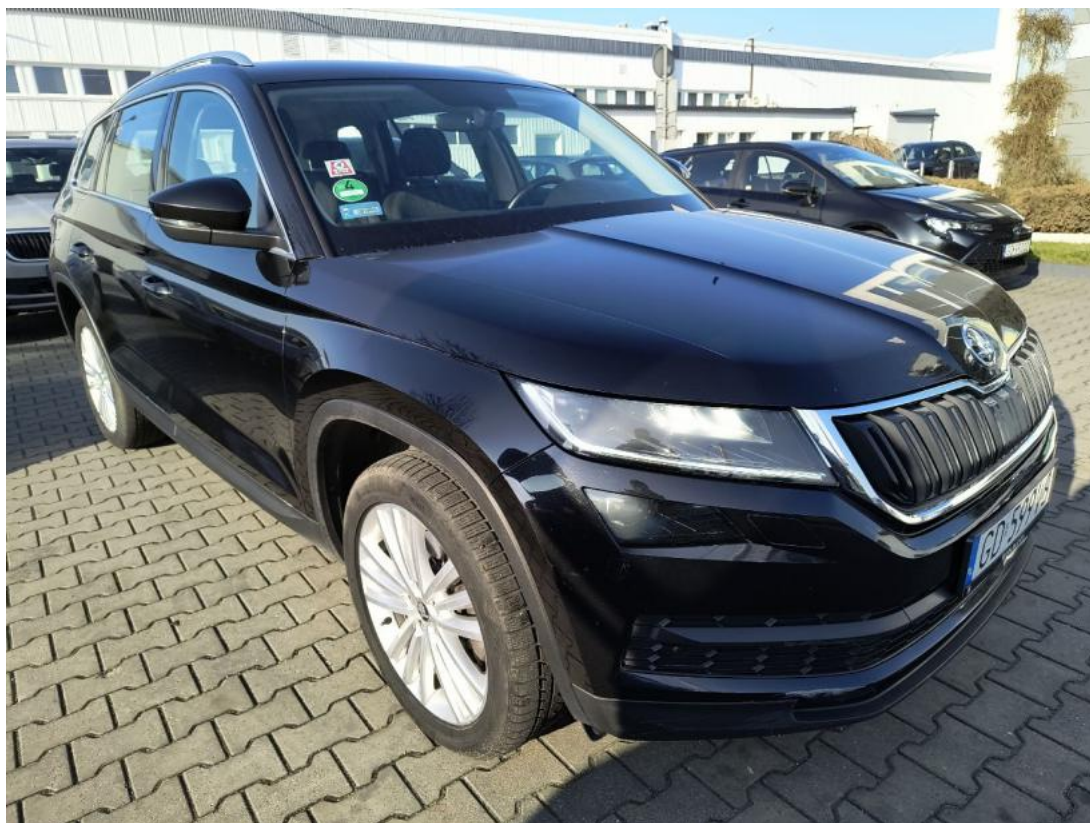
**Fot. 3**

| Poz. | Nazwa pozycji | Opis uszkodzeń | Kwalifik. | Naprawa [rbg] |
|---|---|---|---|---|
| 1 | Błotnik przedni R | wgniecenie/odkształcenie, rysa/odprysk | NA | 2 |

Przekątna przednia prawa

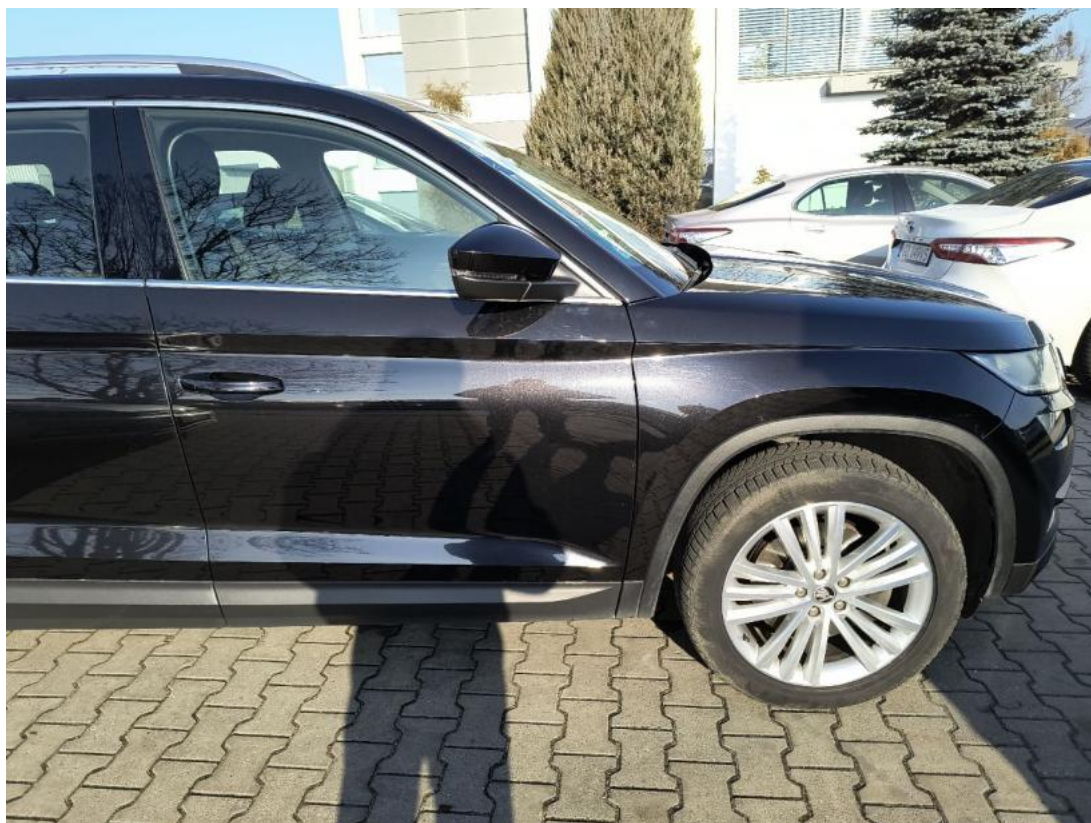
**Fot. 5**

| Poz. | Nazwa pozycji | Opis uszkodzeń | Kwalifik. | Naprawa [rbg] |
|---|---|---|---|---|
| 2 | Drzwi przednie (nieuzbrojone) R | rysa/odprysk | NA | 0.5 |

Bok prawy z przodu

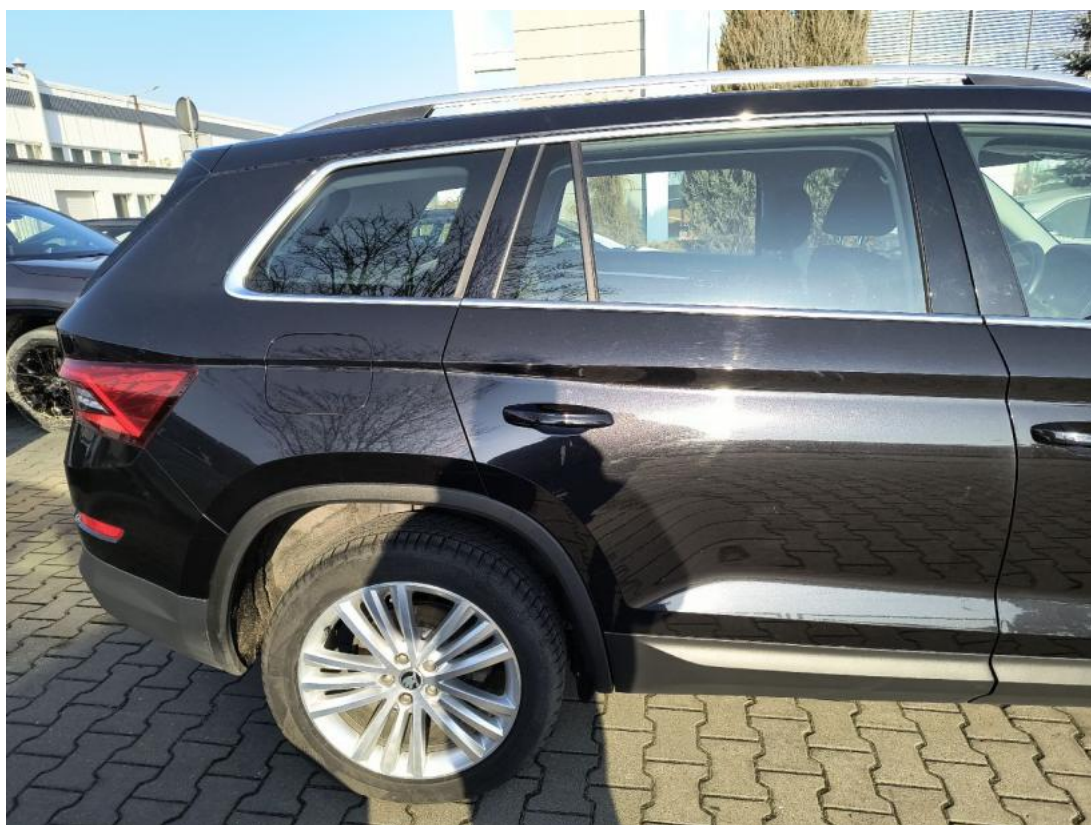
**Fot. 6**

| Poz. | Nazwa pozycji | Opis uszkodzeń | Kwalifik. | Naprawa [rbg] |
|---|---|---|---|---|
| 3 | Drzwi tylne (nieuzbrojone) R | rysa/odprysk | NA | 0.5 |

Bok prawy z tyłu
