Raport z oględzin pojazdu

Numer raportu	214188/3/25-11401	Data raportu	07-03-2025
Rzeczoznawcy	Rafał Sypułek mgr inż. Przemysław Ostap	Data oględzin	06-03-2025
Nr zlecenia	PCM(DZS)/GDA/15605/25/03/03	Miejsce oględzin	MASTER1 MYSŁOWICE, OBRZEŻNA PŁ.

Numer identyfikacyjny (VIN)	W0LGT8EM9F1042863
Marka, model	OPEL Insignia A Sports Tourer...
Typ, wersja	Insignia 2.0 CDTI Cosmo aut
Numer rejestracyjny	DW5ME11
Silnik (rodz./poj./moc)	diesel/1956 ccm/120 kW
Stan licznika	253 677 km
Data 1. rej./rok prod.	03-04-2015/2015
Data nast. bad. techn.	04-04-2025
Nadwozie	KOM 5/5
Lakier	biały/UNI
Skrzynia biegów	automatyczna

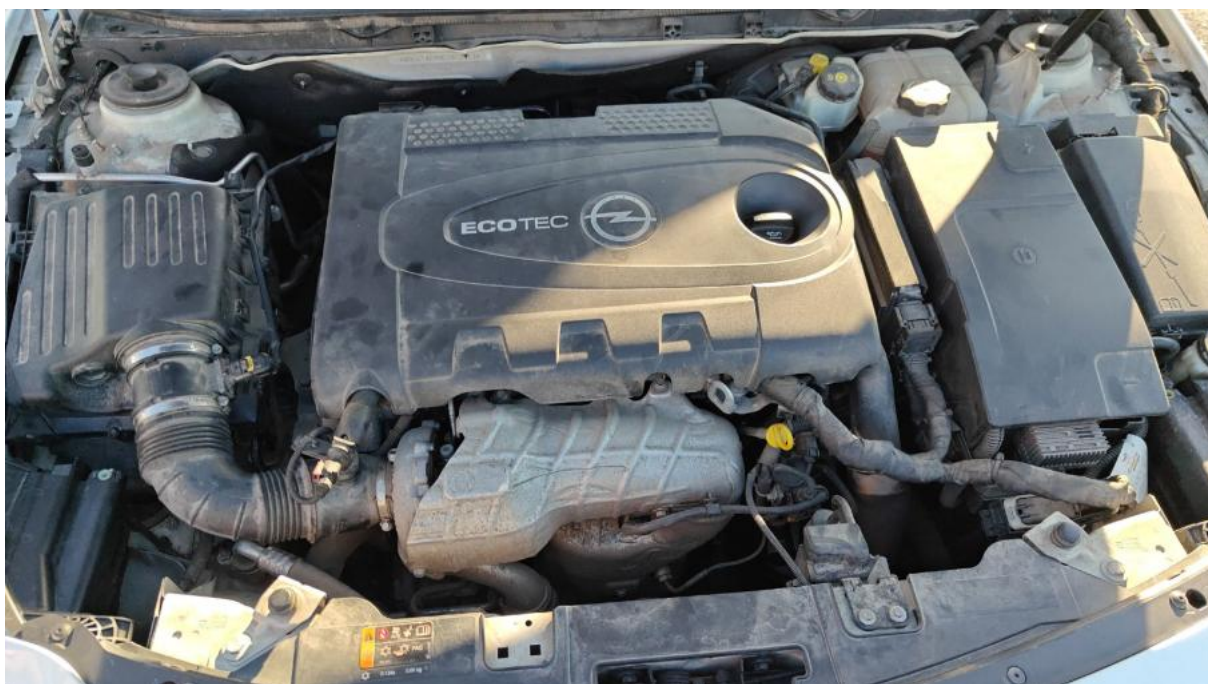
Fot. 23
Komora silnika
