## Raport z oględzin pojazdu

Numer raportu	214007/2/25-11401	Data raportu	18-02-2025
Rzeczoznawcy	Maciej Gruszczyński mgr inż. Przemysław Ostap	Data oględzin	17-02-2025
Nr zlecenia	PCM(DZS)/GDA/10286/25/02/11	Miejsce oględzin	AUTOMARKET WOLA, PRYMASA TYSI...

Numer identyfikacyjny (VIN)	<b>ZFA3120000JB87903</b>
Marka, model	FIAT 500 15-24
Typ, wersja	500 1.2 Lounge EU6d
Numer rejestracyjny	GD506UM
Silnik (rodz./poj./moc)	benz./1242 ccm/51 kW
Stan licznika	51 793 km
Data 1. rej./rok prod.	23-10-2019/2019
Data nast. bad. techn.	24-10-2025
Nadwozie	hatchback 3/4
Lakier	szary/METALIK
Skrzynia biegów	manualna

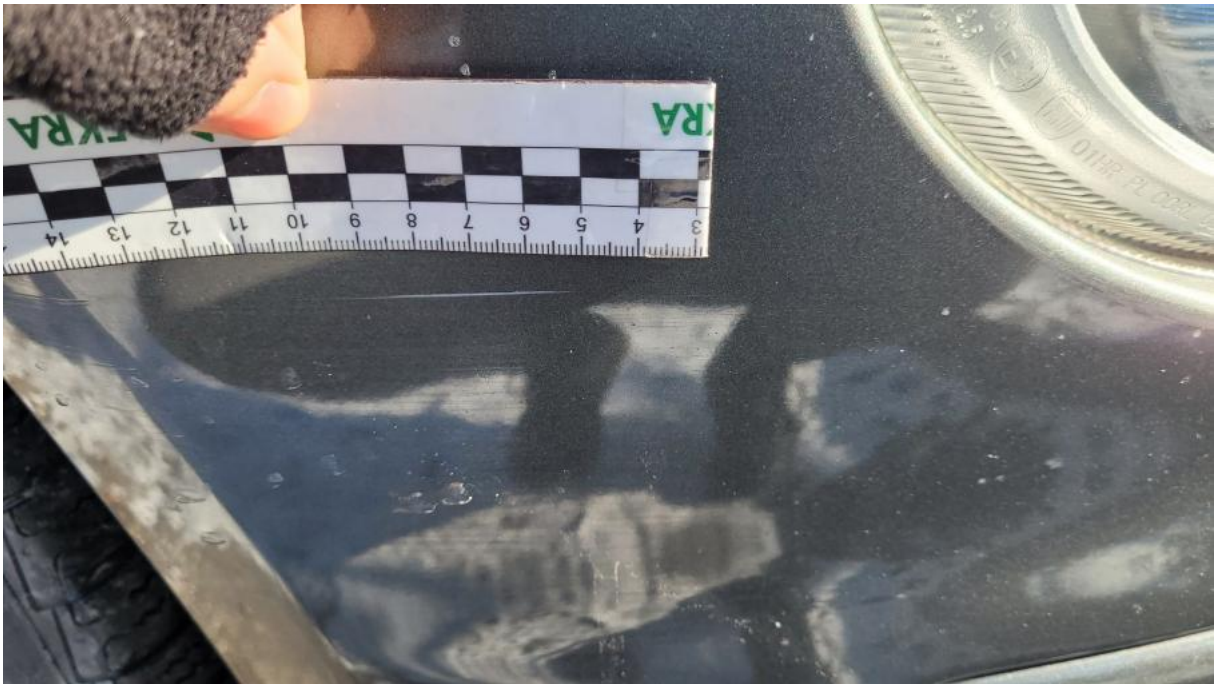
**Fot. 35**

7	Błotnik tylny L	rysa/odprysk, wgniecenie/odkształcenie	NA	1.2
8	Błotnik tylny R	rysa/odprysk, wgniecenie/odkształcenie	NA	2.5
9	Pokrywa tylna	ślady korozji	NA	0.5
10	Okladzina zderzaka przedniego	rysa/odprysk		
11	Dach	wgniecenie/odkształcenie

Zderzak - zdjęcie poglądowe 1
