Raport z oględzin pojazdu

Numer raportu	214433/3/25-11401	Data raportu	27-03-2025
Rzeczoznawcy	Arthur Rusik mgr inż. Przemysław Ostap	Data oględzin	25-03-2025
Nr zlecenia	PCM(DZS)/GDA/17585/25/03/10	Miejsce oględzin	katarzyna.jankowska@grupamakurat.pl...

Numer identyfikacyjny (VIN)	UU1F6720X65218861
Marka, model	DACIA Dokker Van 1.5 Blue d...
Typ, wersja	Dokker Van 1.5 Blue dCi Conf...
Numer rejestracyjny	GD942VJ
Silnik (rodz./poj./moc)	diesel/1461 ccm/55 kW
Stan licznika	82 287 km
Data 1. rej./rok prod.	08-10-2020/2020
Data nast. bad. techn.	04-10-2025
Nadwozie	FUR 5/2
Lakier	biały/UNI
Skrzynia biegów	manualna

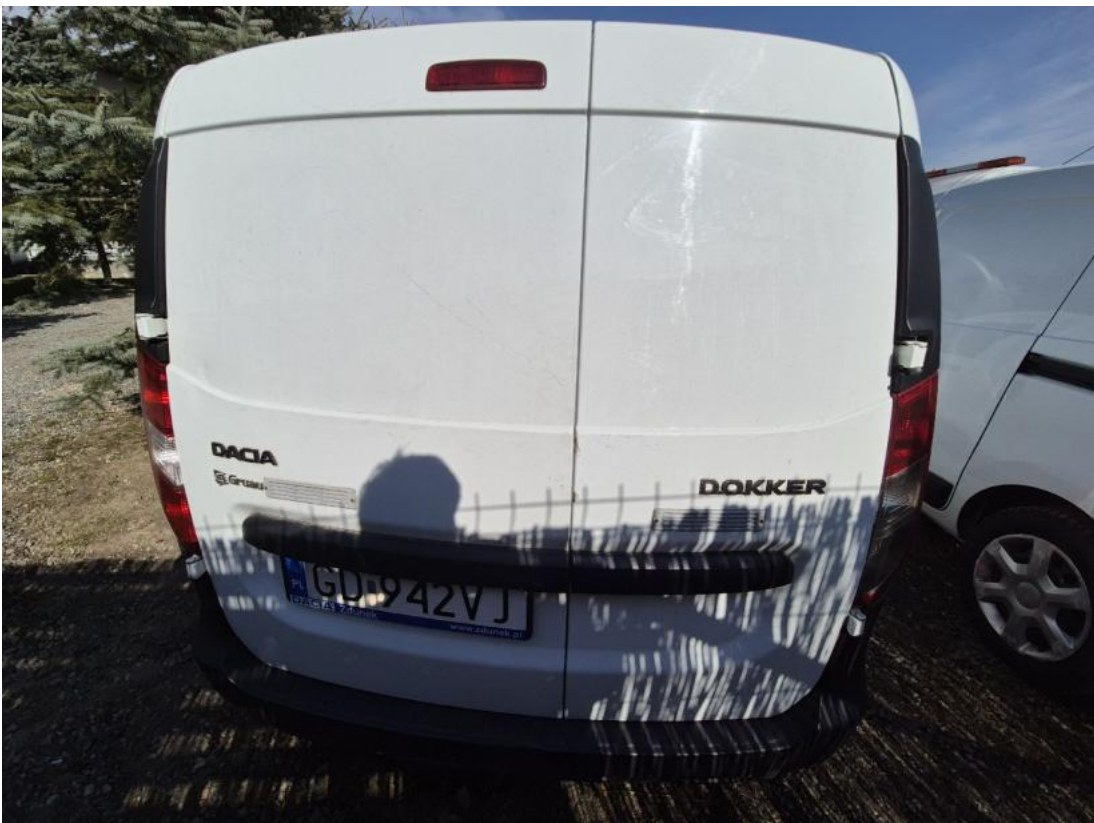
Fot. 8
Tyt

Poz.	Nazwa pozycji	Opis uszkodzeń	Kwalifik.	Naprawa [rbg]
1	Okładzina zderzaka tylnego	wgniecenie/odkształcenie, pęknięcie	WY	0.7
2	Kołpak koła przód R	brak	WY	0.2
3	Pokrywa przednia	rysa/odprysk, ślady korozji	NA	0.5
4	Tapicerka siedziska 1.rząd R	zabrudzenie	NA	0.5
5	Drzwi przednie (nieuzbrojone) L	rysa/odprysk, wgniecenie/odkształcenie		
6	Drzwi części ład.przesuwne L	wgniecenie/odkształcenie
