## Raport z oględzin pojazdu

| Numer raportu | 214432/3/25-11401 | Data raportu | 26-03-2025 |

| Marka, model | JAGUAR XF Sportbrake 17-20 |
| Numer rejestracyjny | RZ938AS |

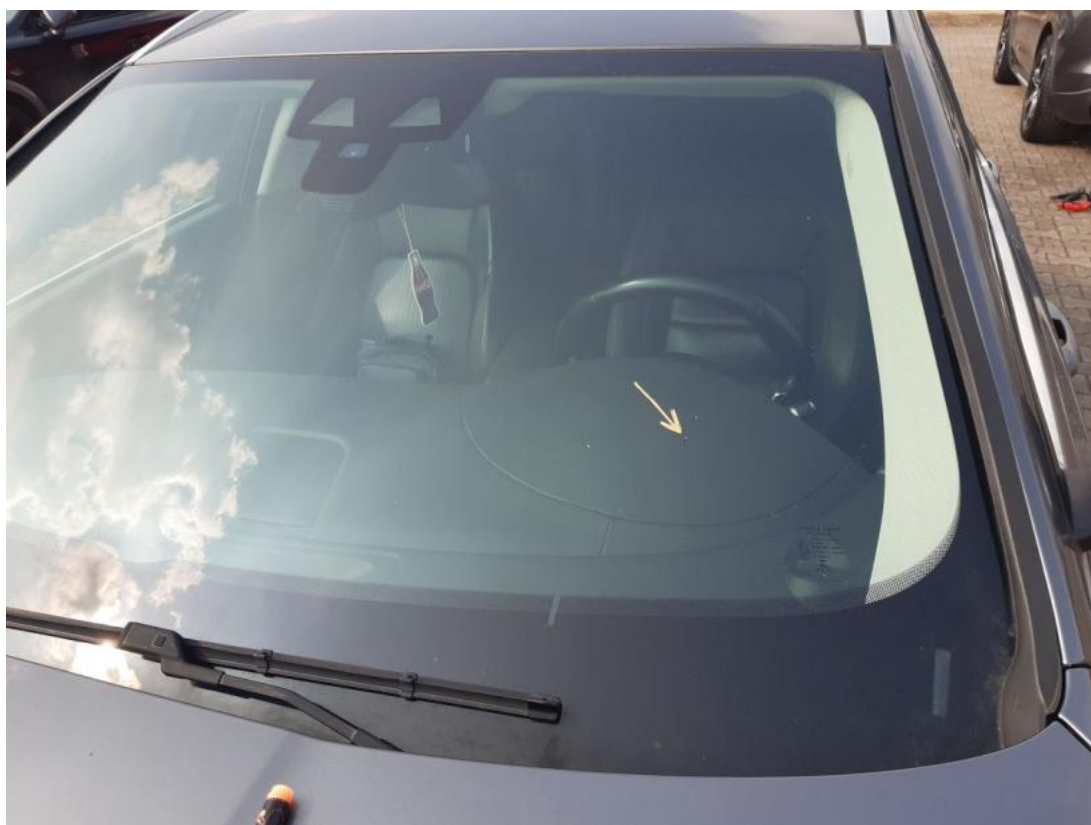
**Fot. 40**

| Poz. | Nazwa pozycji | Opis uszkodzeń | Kwalifik. | Naprawa [rbg] |
|---|---|---|---|---|
| 3 | Szyba przednia barwiona/ogrzew. | pęknięcie | WY | 1.6 |

Szyba czołowa - zdjęcie poglądowe 1

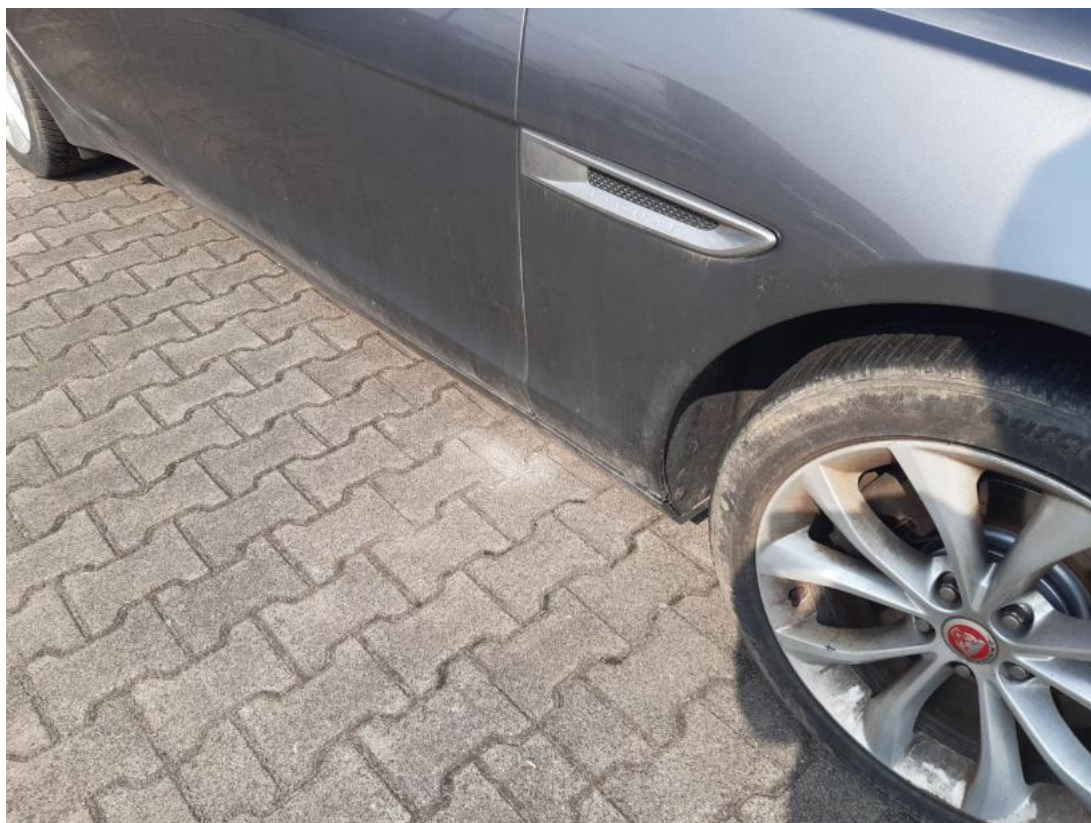
**Fot. 47**

| Poz. | Nazwa pozycji | Opis uszkodzeń | Kwalifik. | Naprawa [rbg] |
|---|---|---|---|---|
| 10 | Nakładka progu zewn. R | nietrwały montaż | NA | 0.3 |

Próg P - zdjęcie poglądowe 1

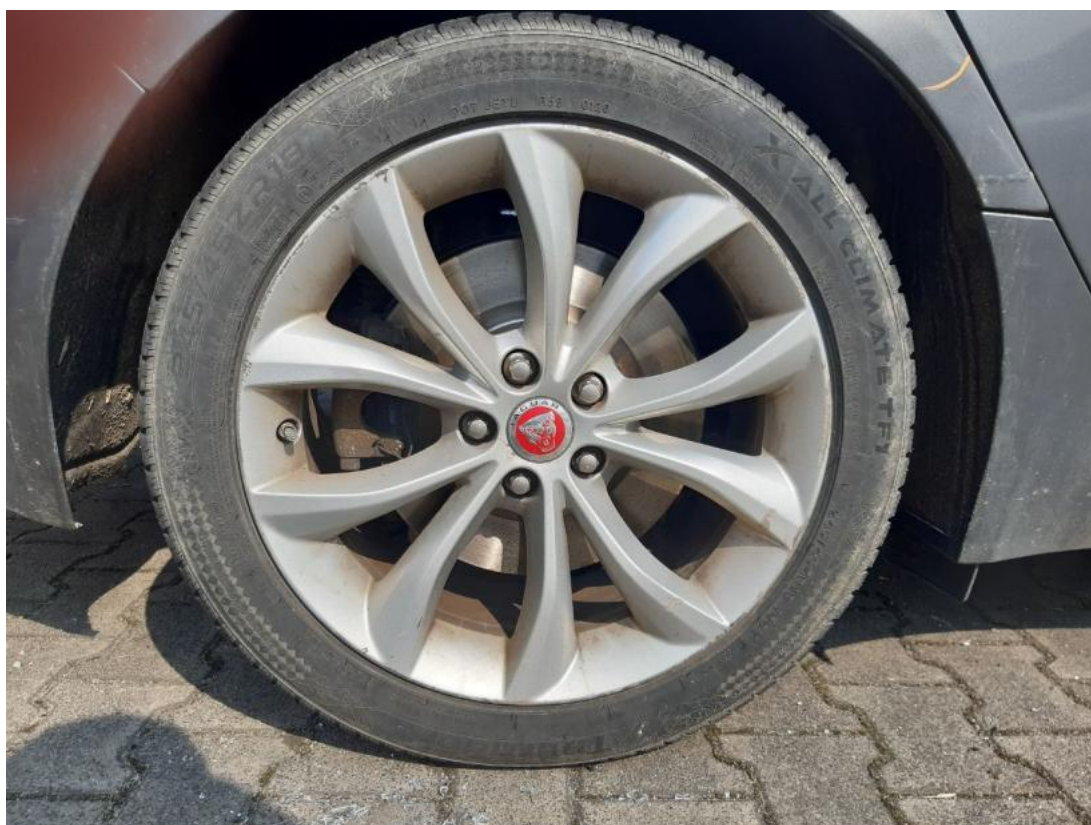
**Fot. 50**

| Poz. | Nazwa pozycji | Opis uszkodzeń | Kwalifik. | Naprawa [rbg] |
|---|---|---|---|---|
| 14 | Tarcza koła aluminiowa tył R | rysa/odprysk, ubytki materiału | NA | 2 |

Felga aluminiowa tylna P - zdjęcie poglądowe 1

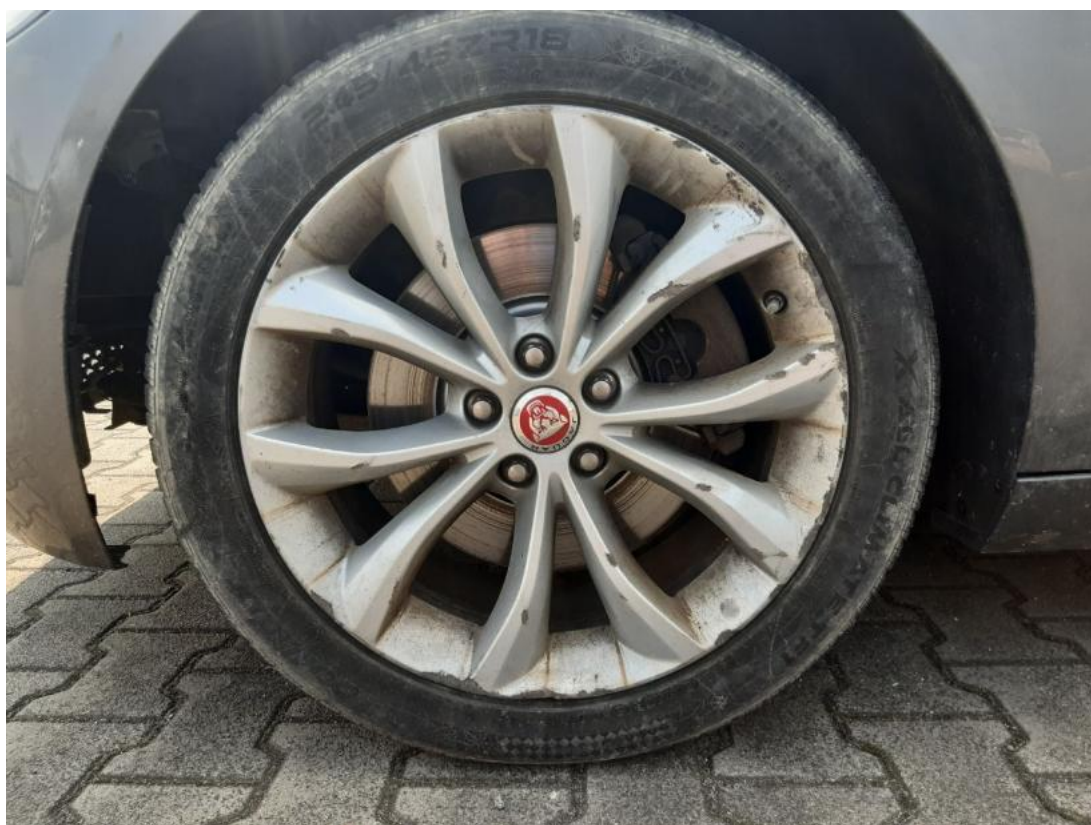
**Fot. 54**

| Poz. | Nazwa pozycji | Opis uszkodzeń | Kwalifik. | Naprawa [rbg] |
|---|---|---|---|---|
| 13 | Tarcza koła aluminiowa przód L | rysa/odprysk, ubytki materiału | NA | 2 |

Felga Aluminiowa przednia L - zdjęcie poglądowe 1
