WAUZZZ4G9EN100940

Halter		Besichtigungszustand	bedingt: Licht/Nässe/Schmutz
Kennzeichen		Laufleistung (abgelesen)	303.027 km
Hersteller	Audi	Restlauf bis Service	1.200 km
Typ/Modell	A6 Avant	HU (Abgelesen aus ZBI)	02/2025
Fahrgestellnummer	WAUZZZ4G9EN100940	Leistung / Hubraum	180 kW / 2.967 ccm
Erstzulassung	27.01.2014	Polster/Farbe	Alcantara/Leder / Schwarz
Letzte Wartung	06/2024, 279.119 km	Lackierung	Schwarz
Kraftstoffart	Diesel	Getriebe	Automatik

Zustandsbericht

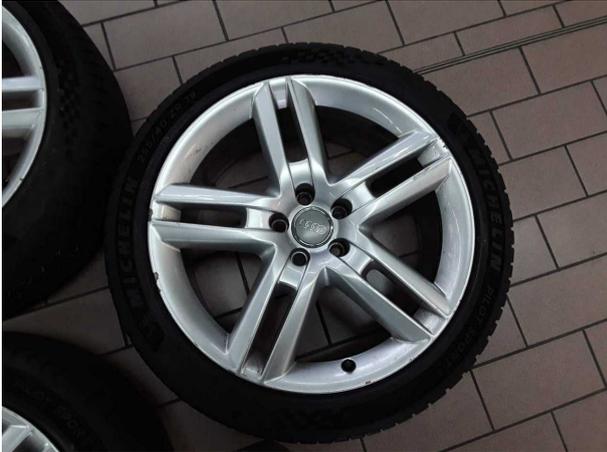
Nr.	Bauteilgruppe	Beschreibung
1	2.Radsatz	3 Leichtmetallfelgen - Kratzer - Smart Repair
2	Ausrüstung	Tirefit Füllmittel - abgelaufen - erneuern
3	Stoßfänger vorn	Stoßfänger vorn - verkratzt / verschürft - instandsetzen und lackieren
4	Schweller rechts	Verkleidung - lose - instandsetzen
5	Kotflügel links	Kotflügel links - Kratzer - lackieren
6	Rad/Reifen	Leichtmetallfelge vorn rechts - verkratzt / verschürft - instandsetzen und lackieren
7	Rad/Reifen	Leichtmetallfelge hinten rechts - verkratzt / verschürft - instandsetzen und lackieren
8	Rad/Reifen	Leichtmetallfelge hinten links - verkratzt / verschürft - lackieren
9	Rad/Reifen	Leichtmetallfelge vorn links - verkratzt / verschürft - instandsetzen und lackieren
10	Hinterachse	Achsträger - Korrosion - erneuern
11	Sonstiges	Hauptuntersuchung - fällig - durchführen

Beschädigung #1: 2.Radsatz: 3 Leichtmetallfelgen - Kratzer - Smart Repair
