## Raport z oględzin pojazdu

| Numer raportu | 214511/4/25-11401 | Data raportu | 02-04-2025 |

| Marka, model | SKODA Fabia III Kombi 14-18 |
| Numer rejestracyjny | GD4H474 |

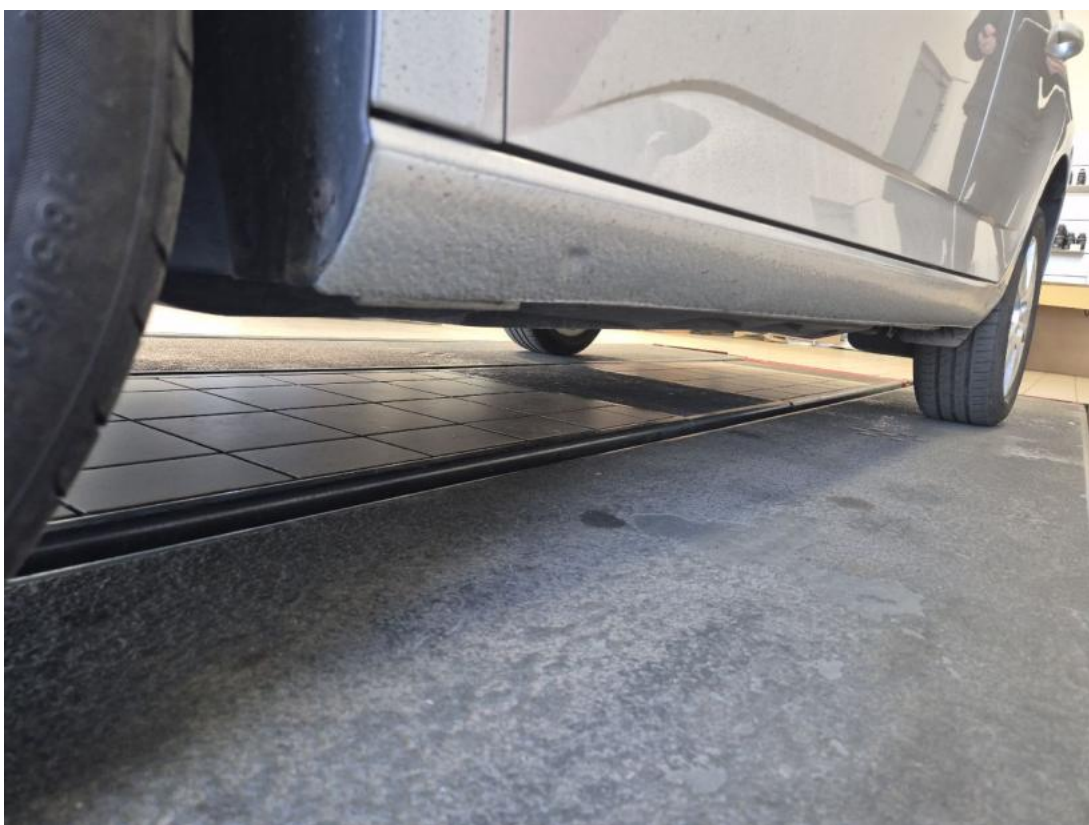
**Fot. 12**

| Poz. | Nazwa pozycji | Opis uszkodzeń | Kwalifik. | Naprawa [rbg] |
|---|---|---|---|---|
| 7 | Próg L | wgniecenie/odkształcenie, wgniecenie/odkształcenie | NA | 1.5 |

Próg lewy (widok od przodu)

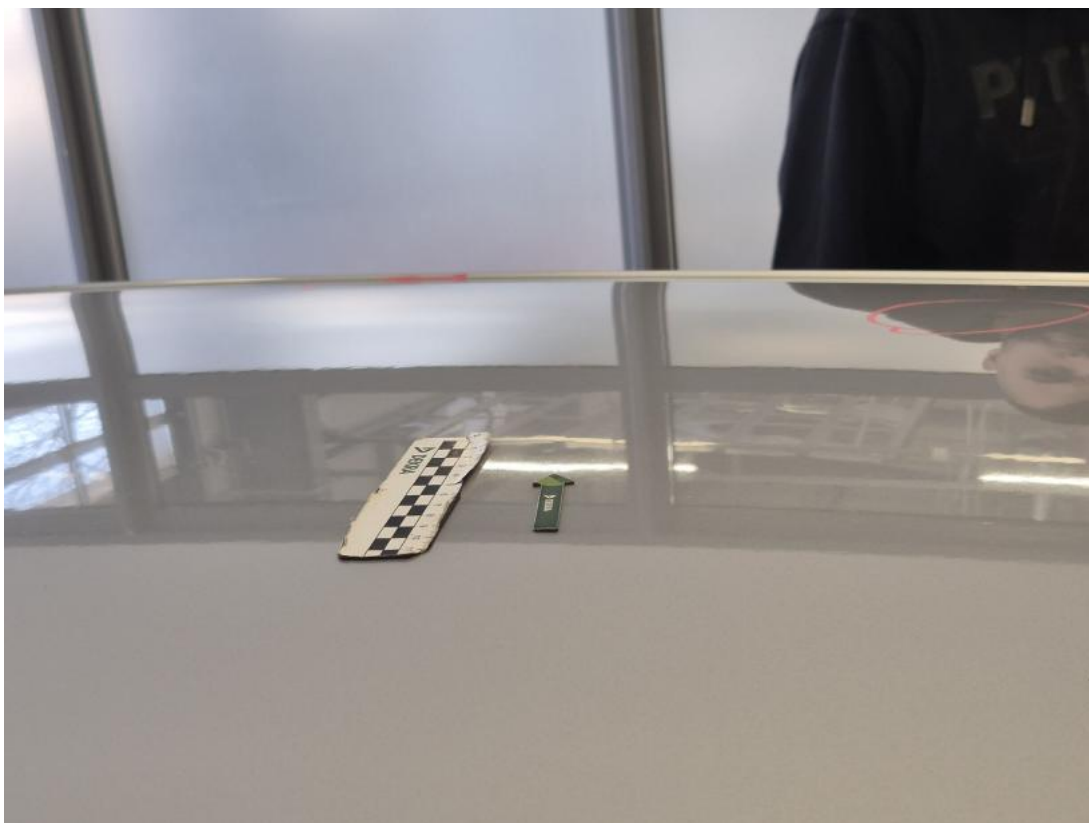
**Fot. 41**

| Poz. | Nazwa pozycji | Opis uszkodzeń | Kwalifik. | Naprawa [rbg] |
|---|---|---|---|---|
| 5 | Dach | wgniecenie/odkształcenie | NA | 2 |

Dach - zdjęcie pogładowe 2
