8.4.2025

006A99214

TÜVNORD**Zustandsbericht****TÜV NORD Autoservice GmbH - Wurster Straße 92 - 27580 Bremerhaven**

Datenquelle: **VIN-Abfrage**
 Hersteller: **Fiat**
 Typ: **Doblò**
 Fahrgestellnummer: **ZFA26300006A99214**
 Erstzulassung: **30.09.2015**
 Getriebe / Gänge: **Schaltgetriebe, 5 Gänge**
 Schadstoffklasse: **EU5**
 Vorverwendung: **Privat**

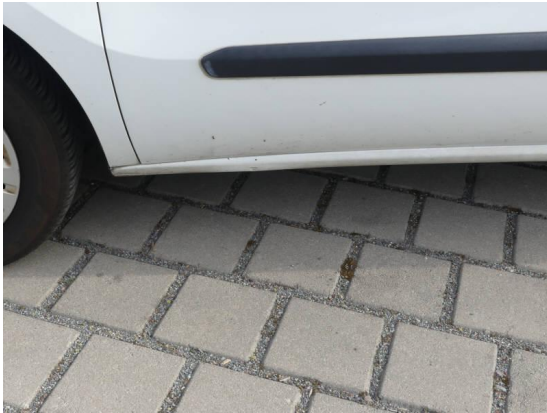
Bild 25: Karosserie / Schweller vorne links eingedrückt

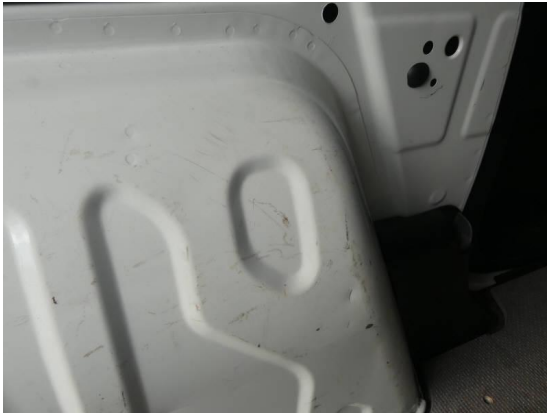
Bild 31: Karosserie / Laderaum Dellen und zerkratzt

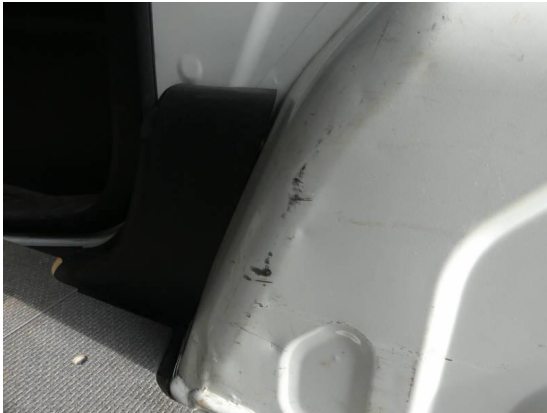
Bild 37: Karosserie / Laderaum Dellen und zerkratzt
