## Raport z oględzin pojazdu

| Numer raportu | 214789/4/25-11401 | Data raportu | 22-04-2025 |

| Marka, model | FORD Mondeo Hatchback 14-19 |
| Numer rejestracyjny | SK357NH |

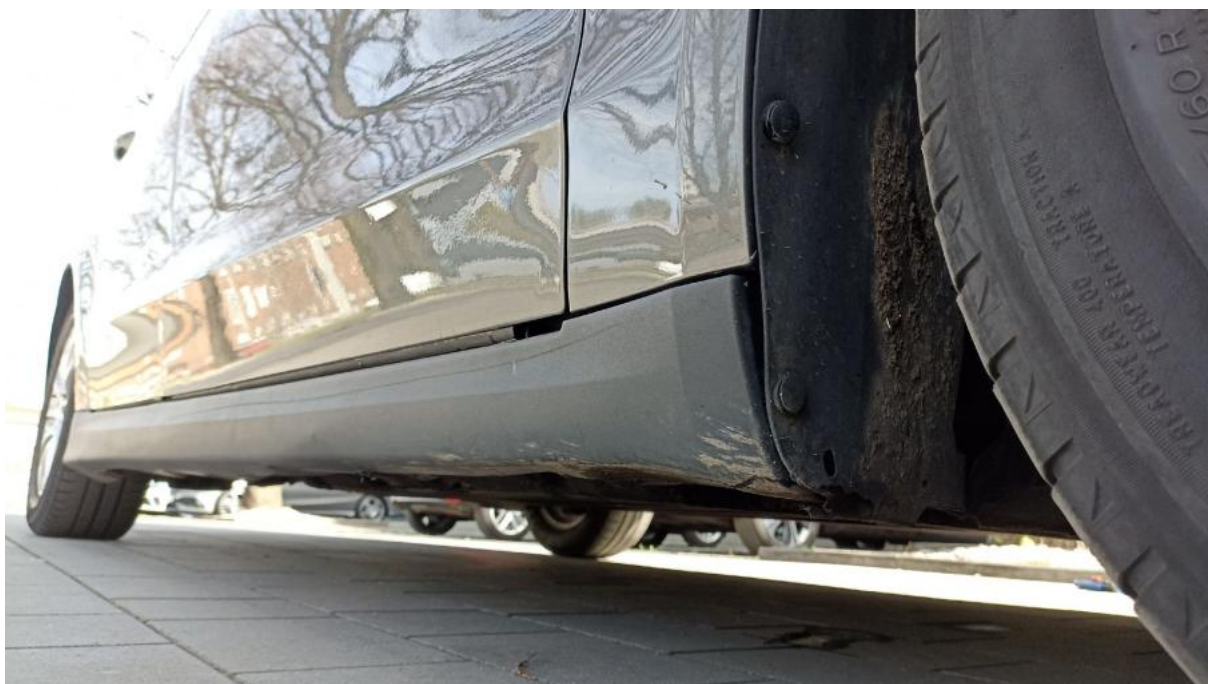
**Fot. 4**

| Poz. | Nazwa pozycji | Opis uszkodzeń | Kwalifik. | Naprawa [rbg] |
|---|---|---|---|---|
| 5 | Próg R | wgniecenie/odkształcenie | NA | 0.7 |

Próg prawy (widok od przodu)

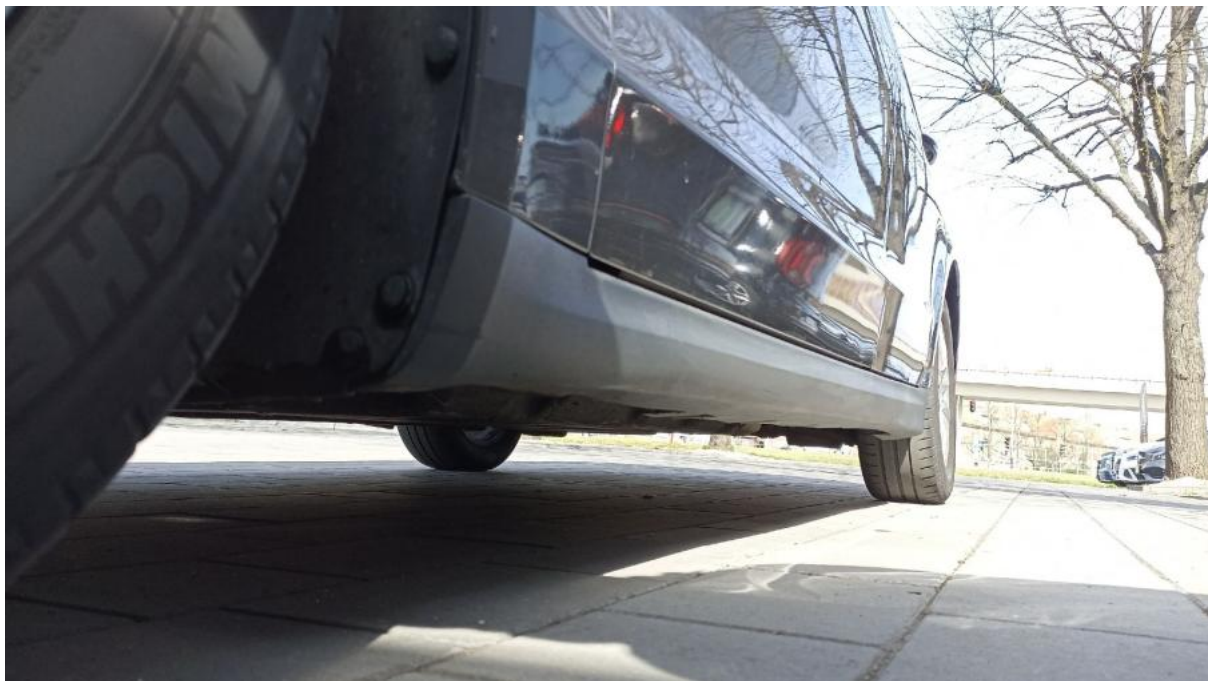
**Fot. 12**

| Poz. | Nazwa pozycji | Opis uszkodzeń | Kwalifik. | Naprawa [rbg] |
|---|---|---|---|---|
| 17 | Próg L | wgniecenie/odkształcenie | | |

Próg lewy (widok od przodu)

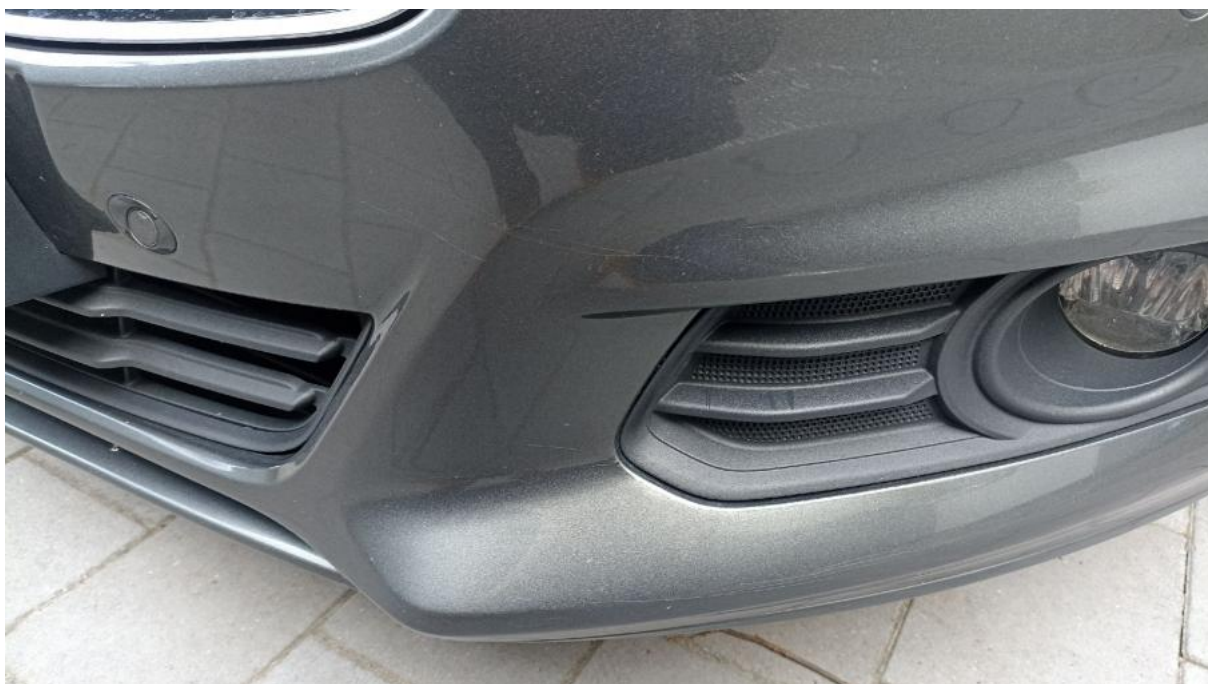
**Fot. 34**

| Poz. | Nazwa pozycji | Opis uszkodzeń | Kwalifik. | Naprawa [rbg] |
|---|---|---|---|---|
| 1 | Okladzina zderzaka przedniego | pęknięcie | WY | 1.8 |

Zderzak - zdjęcie poglądowe 1

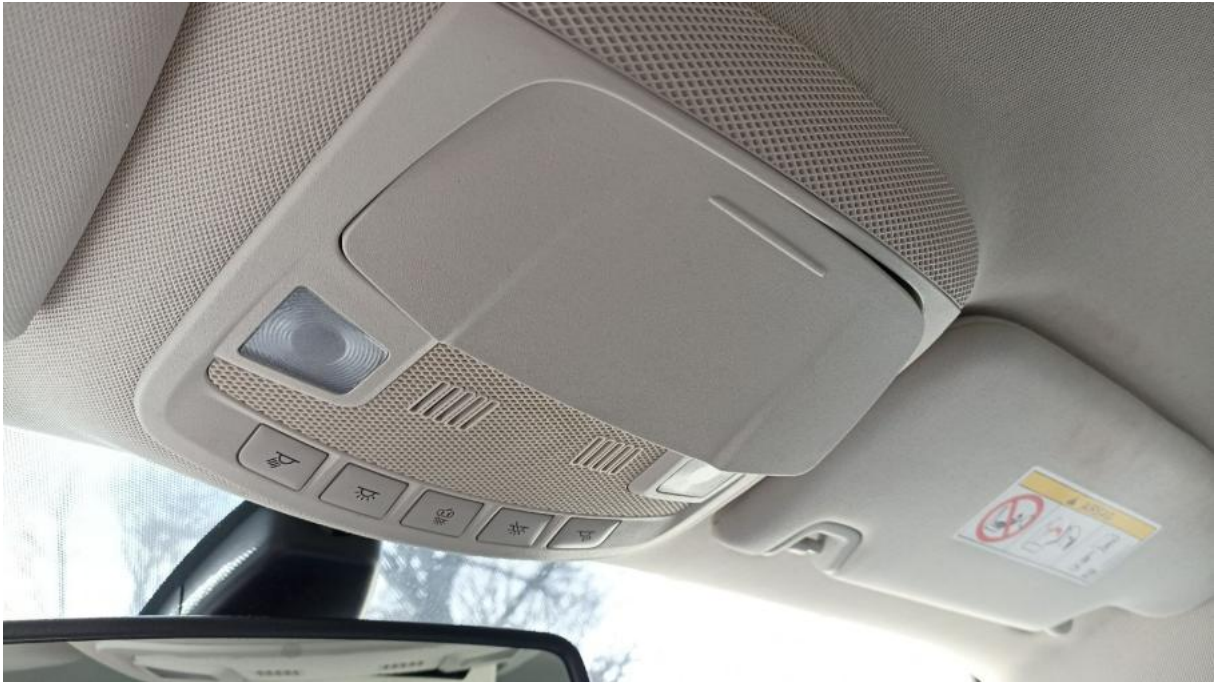
**Fot. 61**

Lampy oświetlenia wnętrza - zdjęcie poglądowe 1
