## Raport z oględzin pojazdu

| Numer raportu | 214650/4/25-11401 | Data raportu | 10-04-2025 |

| Marka, model | PEUGEOT 3008 16-20 |
| Numer rejestracyjny | DW3Y714 |

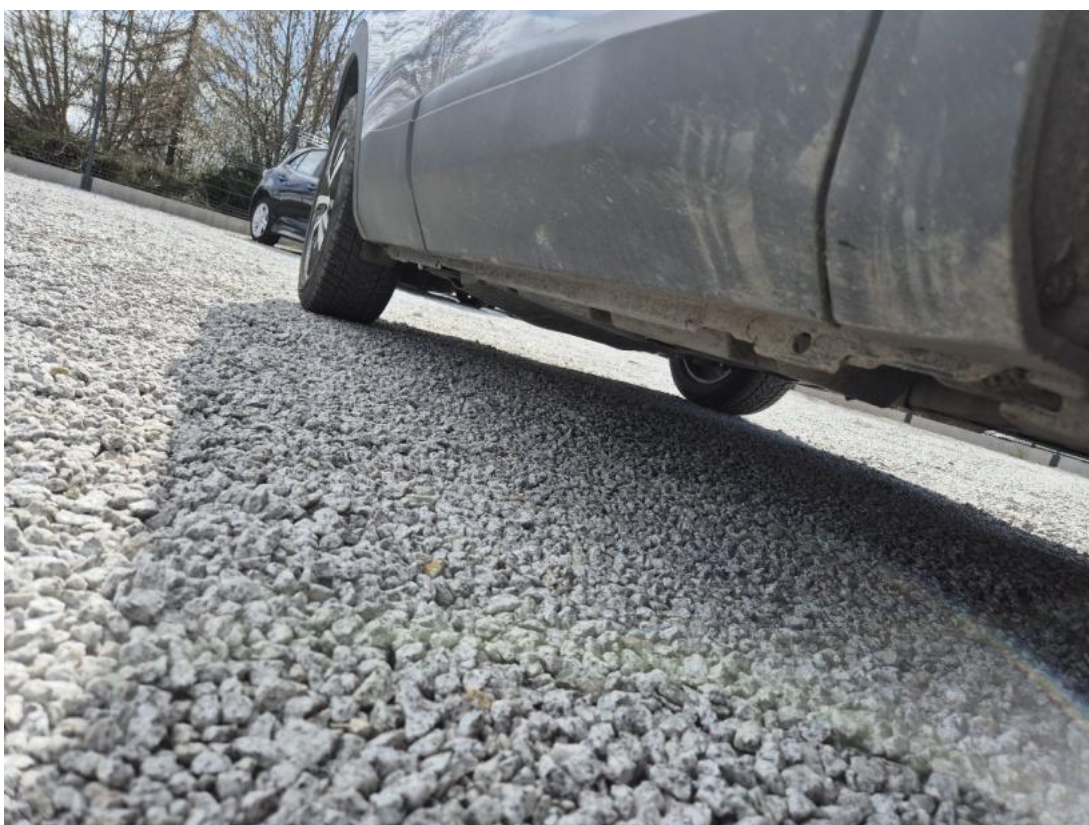
**Fot. 4**

Próg prawy (widok od przodu)

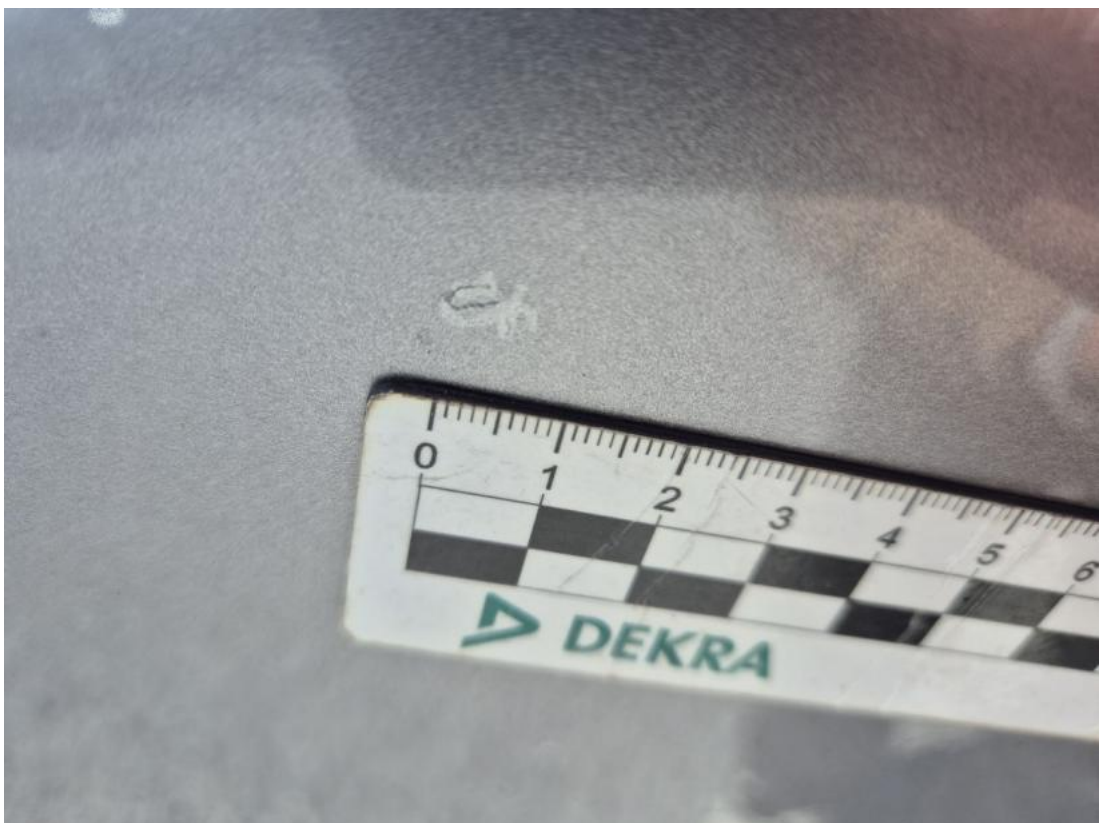
**Fot. 44**

| 10 | Drzwi tylne (nieuzbrojone) R | rysa/odprysk, wgniecenie/odkształcenie | NA | 0.5 |

Drzwi tylne P - zdjęcie poglądowe 1

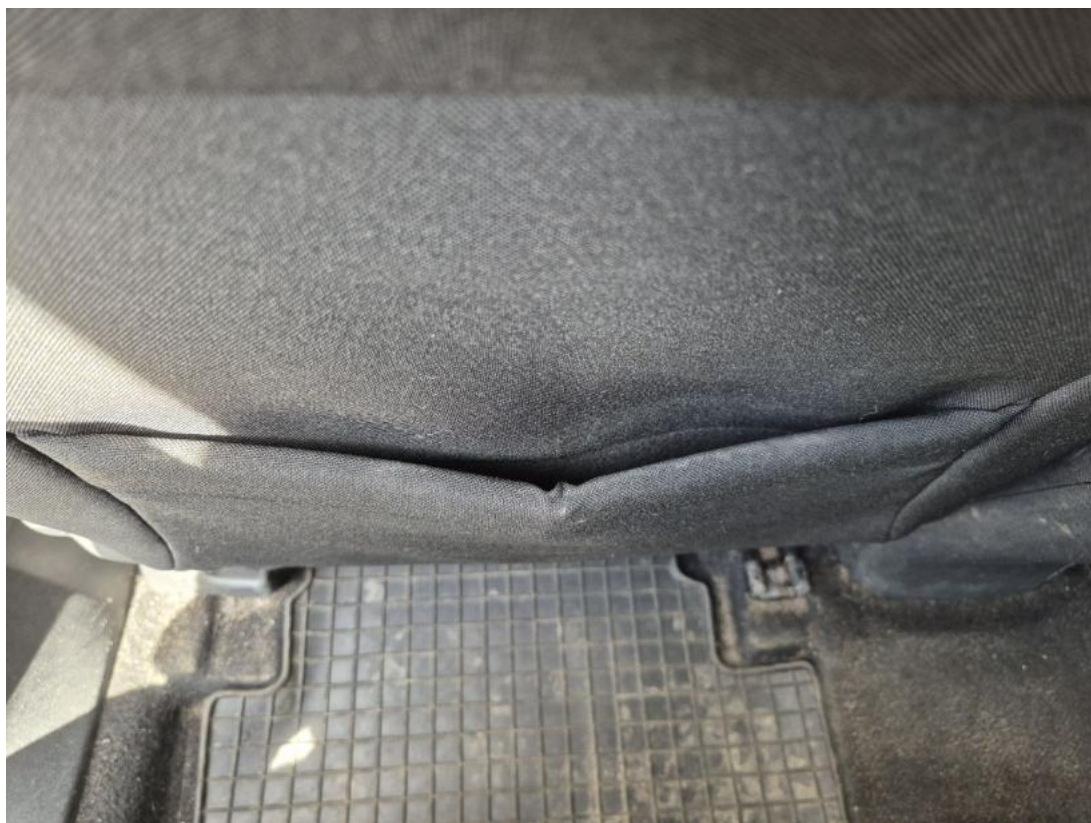
**Fot. 61**

| 17 | Tapicerka oparcia 1.rząd L | wgniecenie/odkształcenie, pęknięcie | | |

Osłony fotela prz. L - zdjęcie poglądowe 1

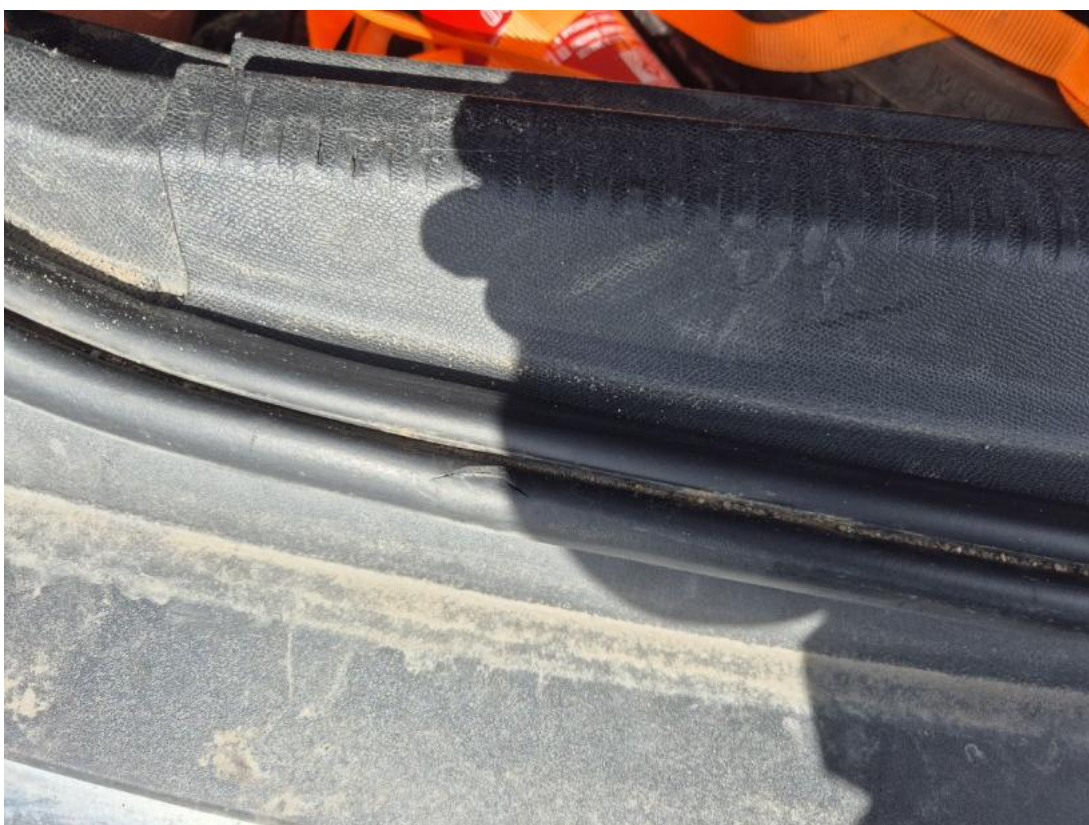
**Fot. 64**

| 3 | Uszczelka drzwi/klapy | rozerwanie | WY | 0.1 |

Uszczelka pokrywy tylnej - zdjęcie poglądowe 1
