## Raport z oględzin pojazdu

| Numer raportu | 394985/4/25-9528 | Data raportu | 24-04-2025 |

| Numer identyfikacyjny (VIN) | <b>ZFA3120000JB99021</b> |
| Marka, model | FIAT 500 15-24 |

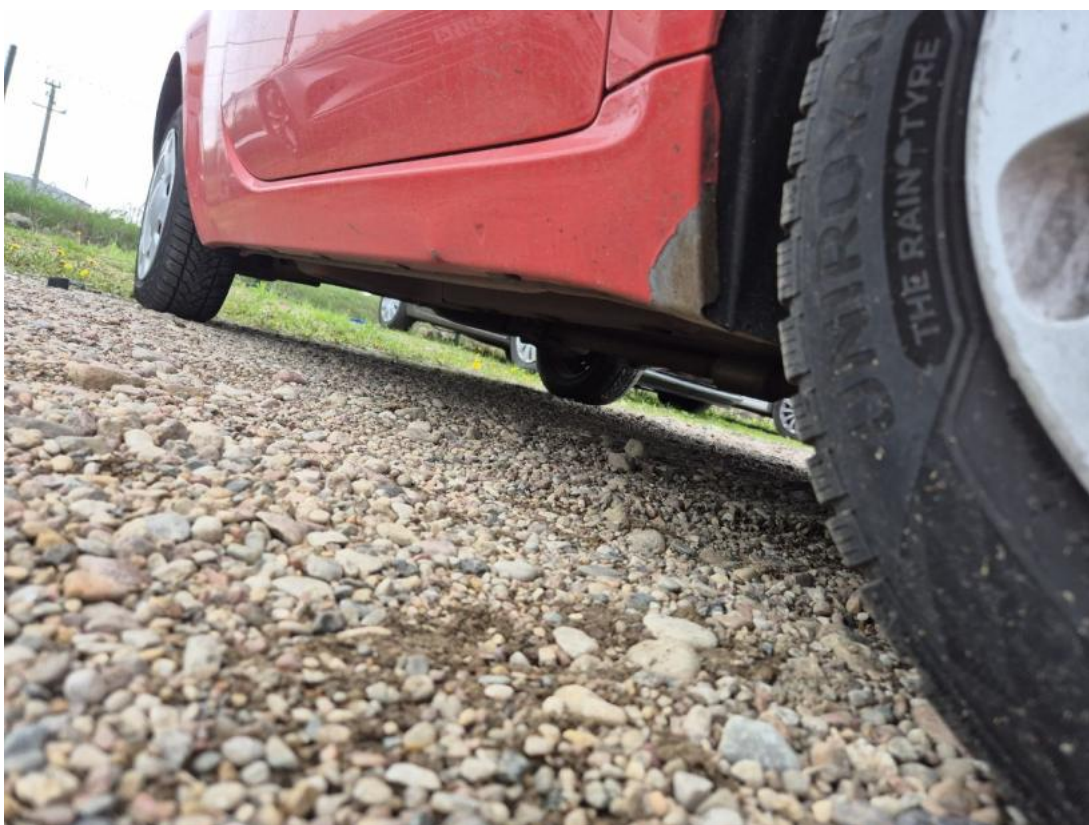
**Fot. 4**

| 17 | Próg R | wgniecenie, odpryski lakieru, ślady korozji | NA | 0.7 |

Próg prawy (widok od przodu)

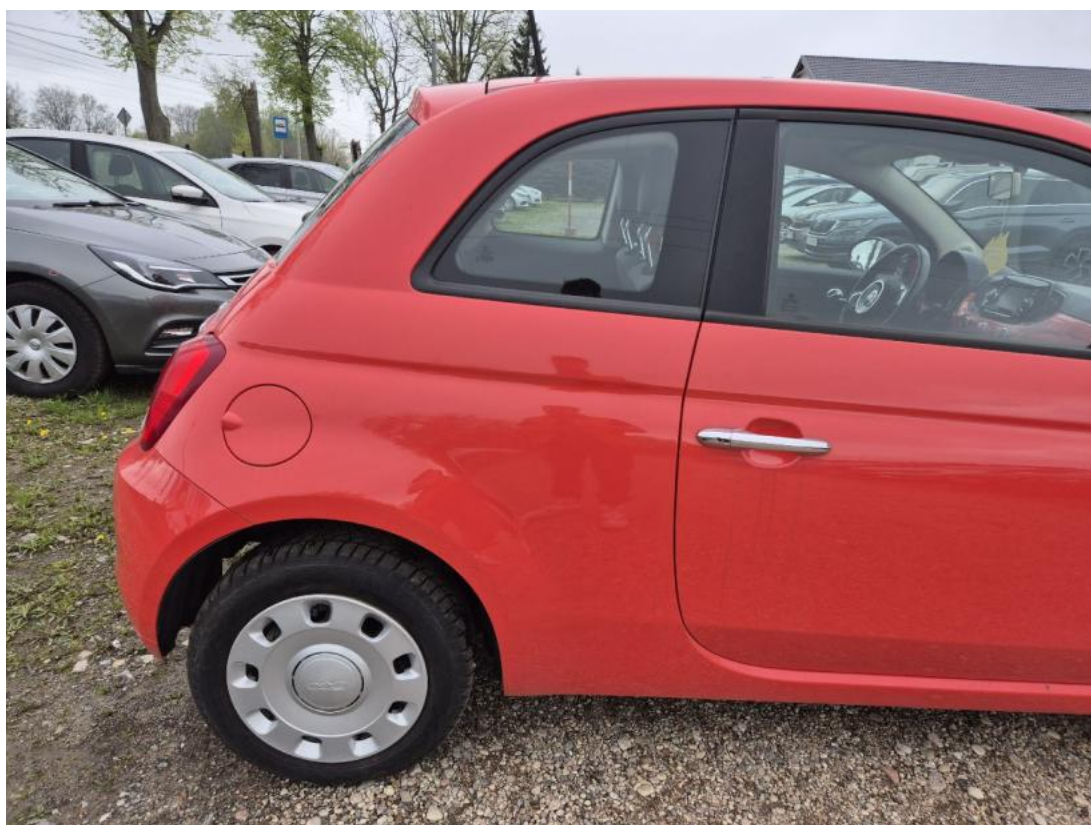
**Fot. 6**

| 18 | Błotnik tylny R | wgniecenie, odpryski lakieru, zarysowanie | NA | 1.4 |

Bok prawy z tyłu

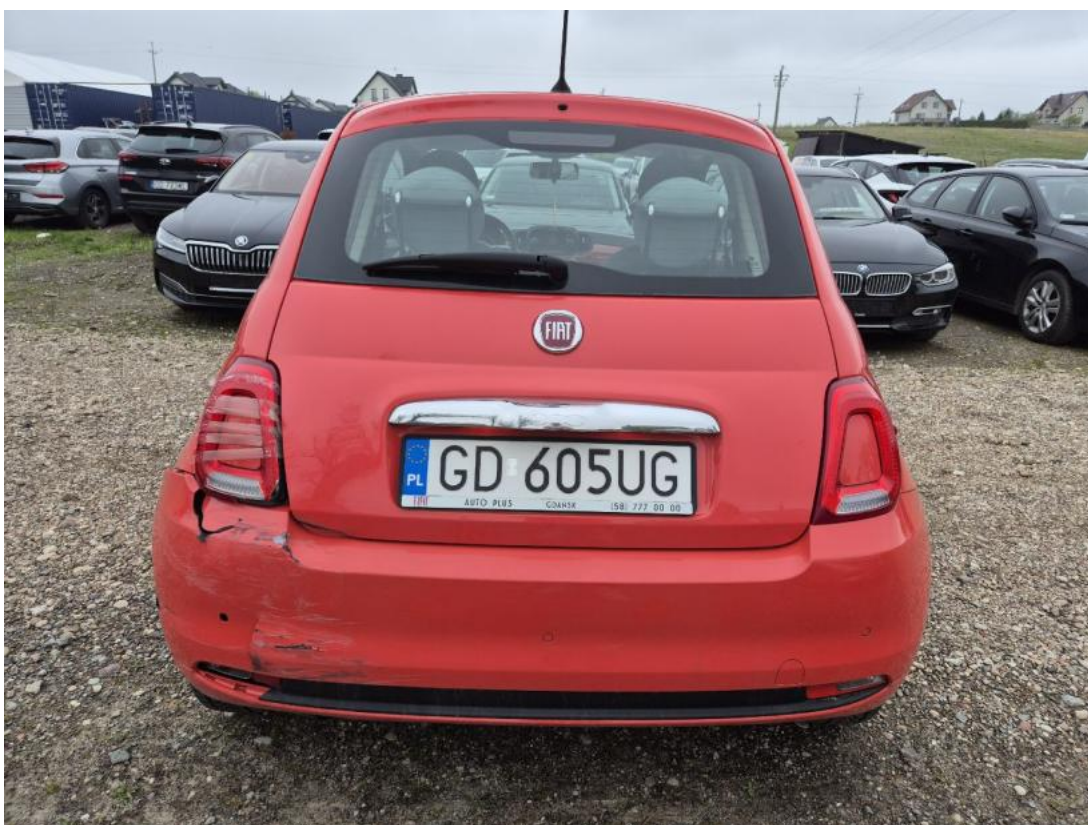
**Fot. 8**

| 2 | Okladzina zderzaka tylnego | rozerwanie | WY | 1 |
| 7 | Pokrywa tylna | wgniecenie, odpryski lakieru, ślady korozji | WY | 1.9 |

Tył

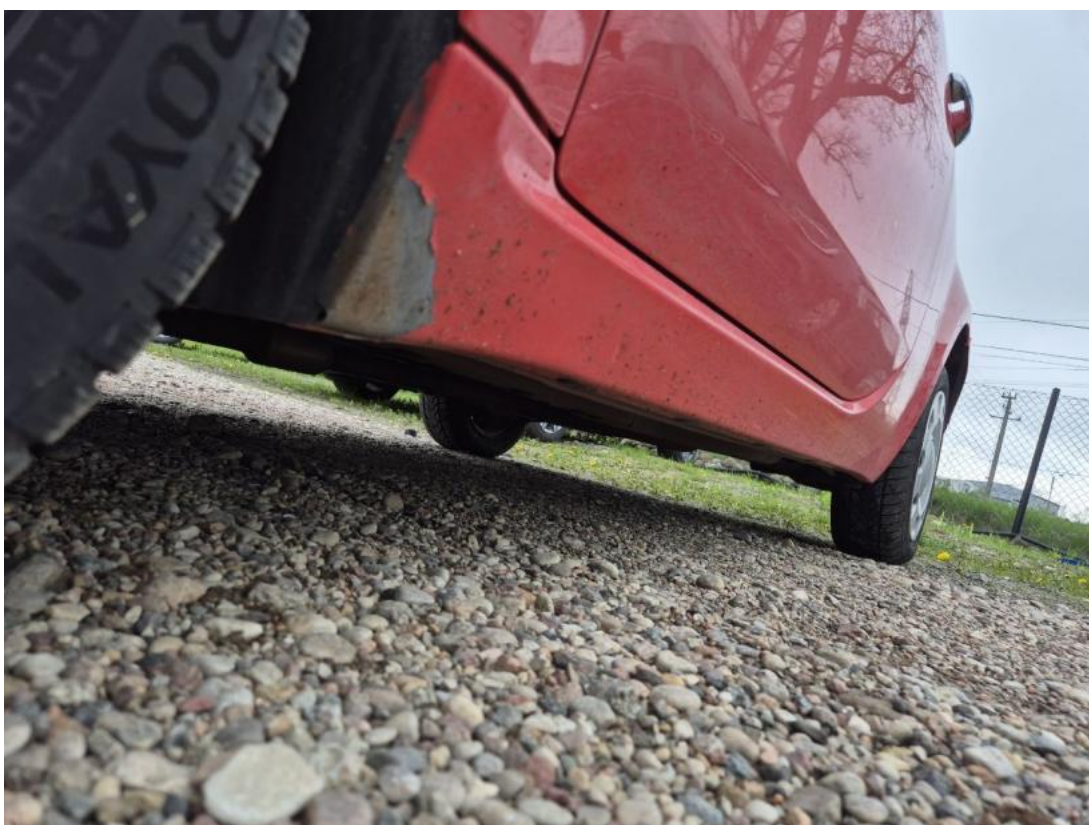
**Fot. 12**

| 16 | Próg L | łuszczenie powłoki lakierowej, ślady korozji, odpryski lakieru, wgniecenie | NA | 1 |

Próg lewy (widok od przodu)
