## Expertise

Protokollnummer: 39296980  
Auftrags-Nr / Referenz: MW2381752-1  
Besichtigungsdatum: 03.04.2025  
Sachverständiger: Daniel Küchler  
Besichtigt durch: Herr Pringsauf

Hersteller: Alfa Romeo

Modell: Stelvio 2.2 Diesel 16V AT8 Q4 Veloce

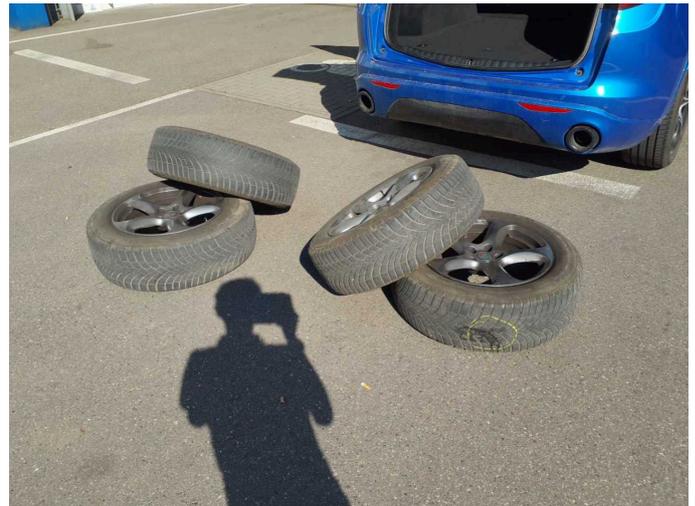
Abbildung 20: Zusatzbereifung

| # | Reifengröße | Reifentyp | Hersteller | Profiltiefe |
|---|---|---|---|---|
| 1) | 235/60 R18 107H | Winterreifen auf Leichtmetall | Bridgestone | 2mm / 0mm |
| 2) | 235/60 R18 107H | Winterreifen auf Leichtmetall | Bridgestone | 5mm / 5mm |
