## Raport z oględzin pojazdu

| Numer raportu | 214900/4/25-11401 | Data raportu | 30-04-2025 |

| Numer identyfikacyjny (VIN) | <b>ZFA3120000JA77216</b> |
| Marka, model | FIAT 500 15-24 |

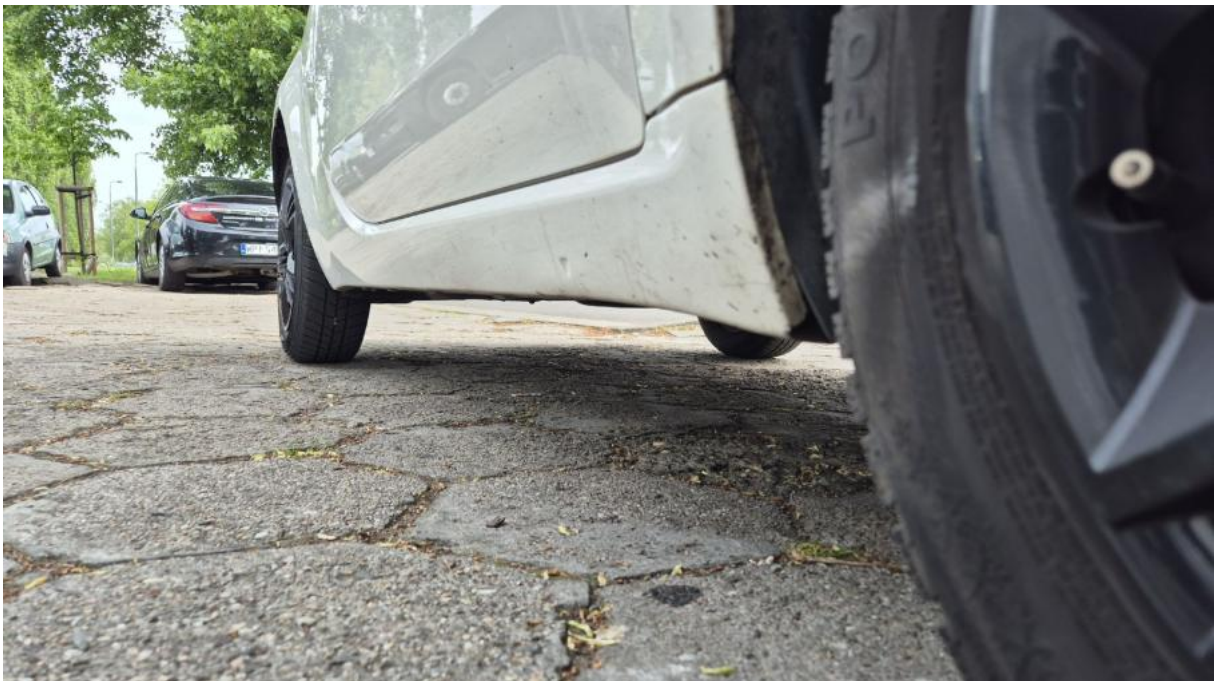
**Fot. 4**

Próg prawy (widok od przodu)

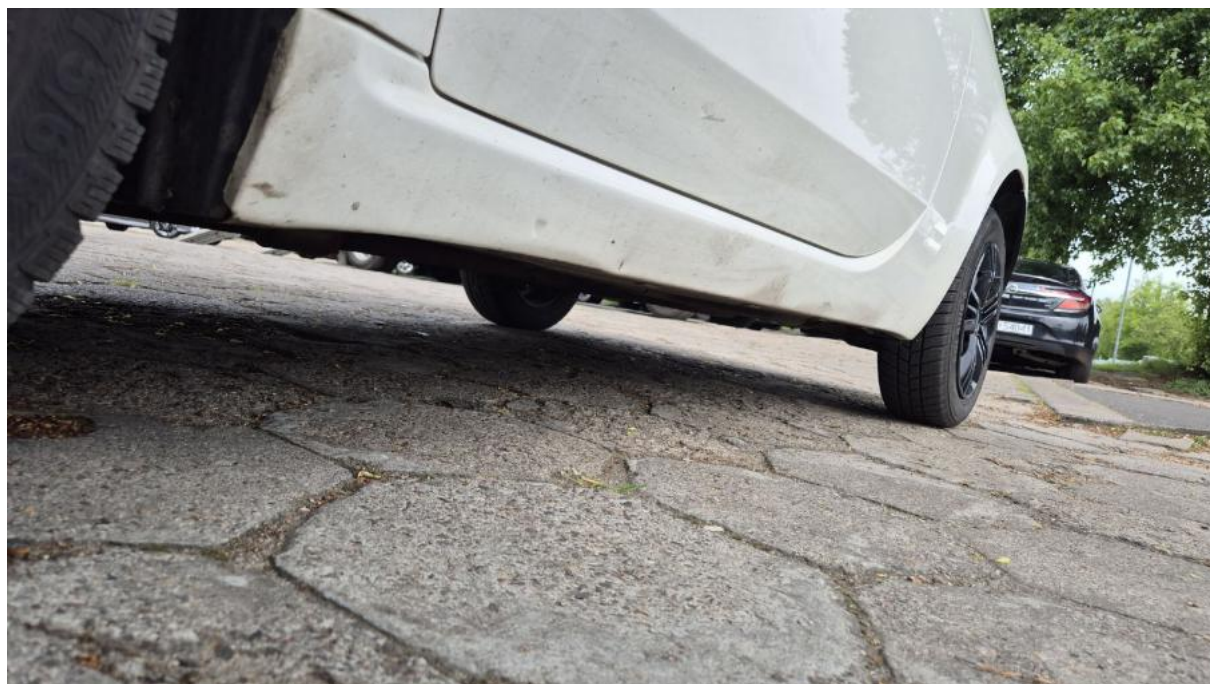
**Fot. 12**

Próg lewy (widok od przodu)

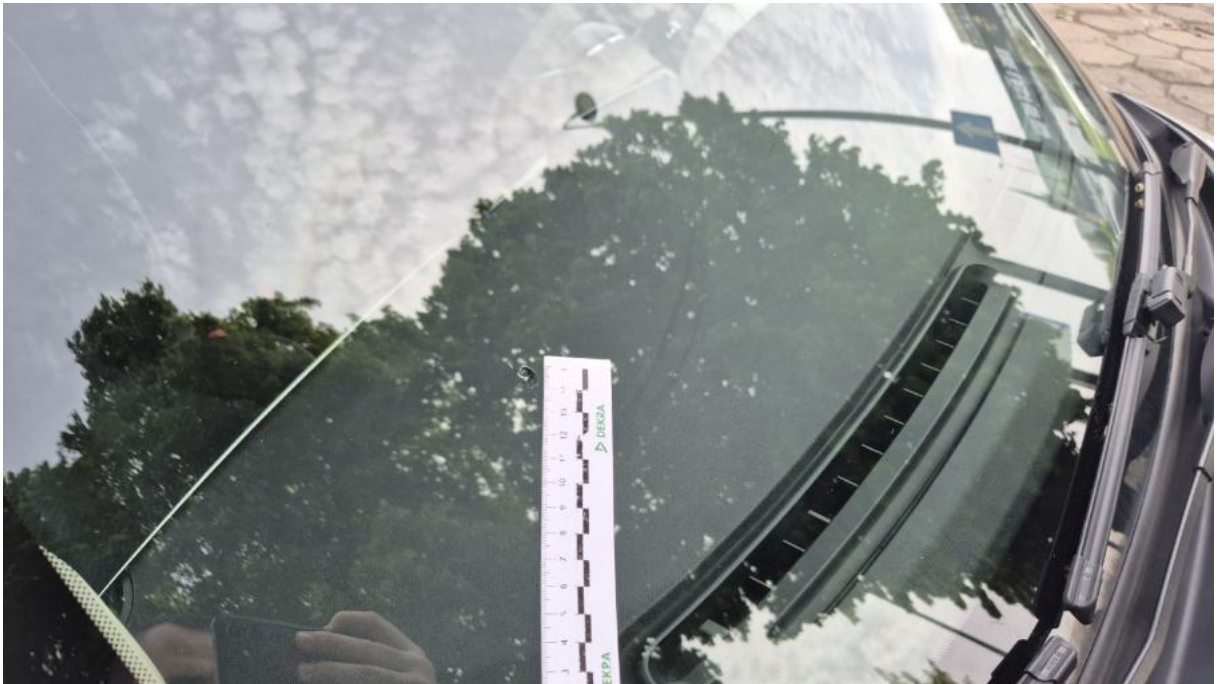
**Fot. 33**

| Poz. | Nazwa pozycji | Opis uszkodzeń | Kwalifik. | Naprawa [rbg] |
|---|---|---|---|---|
| 2 | Szyba przednia atermiczna | pęknięcie | WY | 1.9 |

Szyba czołowa - zdjęcie poglądowe 1

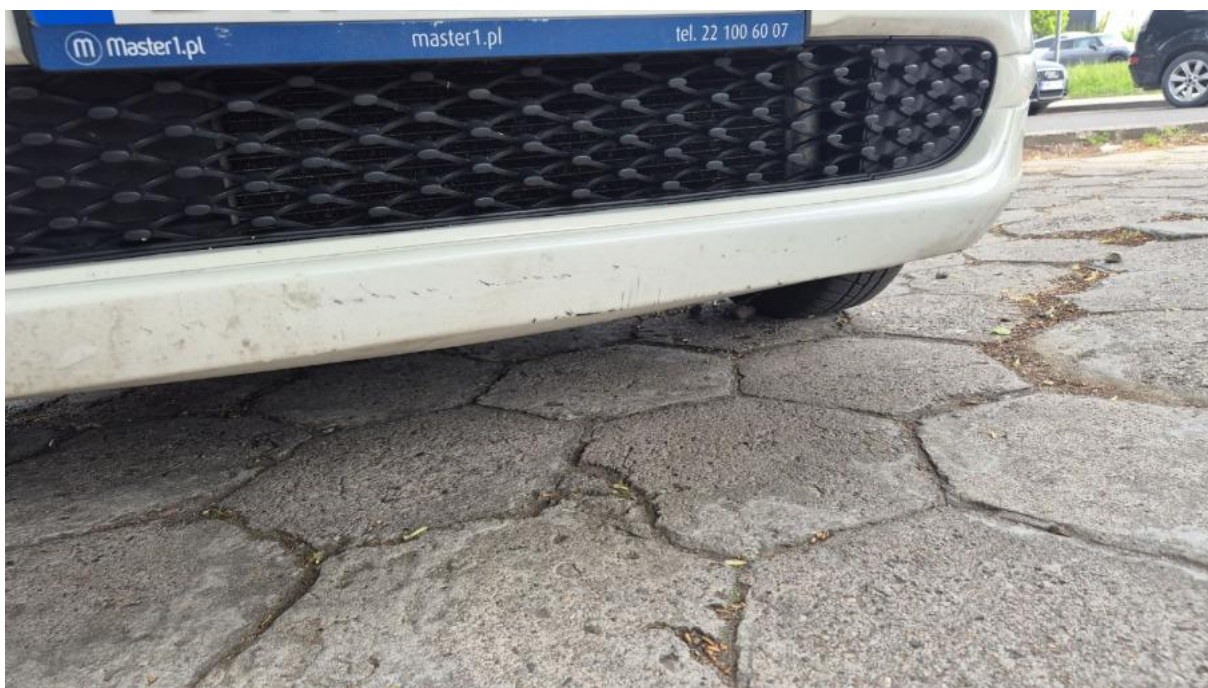
**Fot. 35**

| Poz. | Nazwa pozycji | Opis uszkodzeń | Kwalifik. | Naprawa [rbg] |
|---|---|---|---|---|
| 6 | Okładzina zderzaka przedniego | rysa/odprysk | NA | 1 |

Zderzak - zdjęcie pogładowe 1

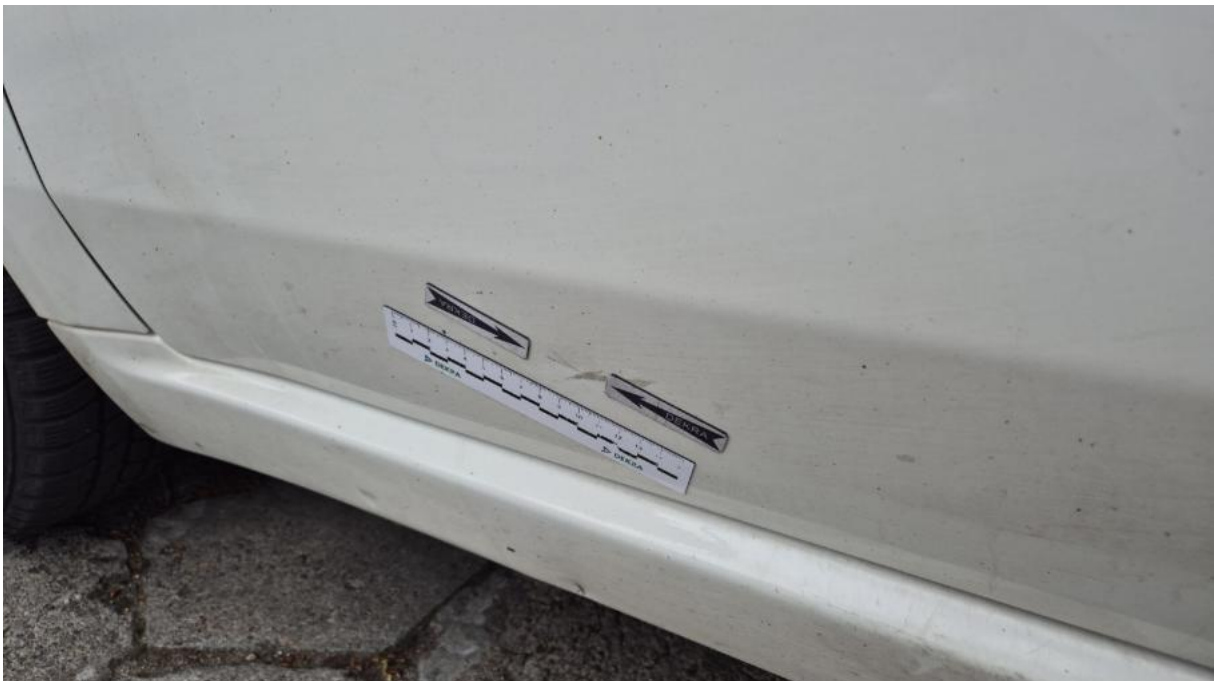
**Fot. 44**

| Poz. | Nazwa pozycji | Opis uszkodzeń | Kwalifik. | Naprawa [rbg] |
|---|---|---|---|---|
| 8 | Drzwi przednie (nieuzbrojone) L | rysa/odprysk, wgniecenie/odkształcenie | NA | 0.8 |

Drzwi przed L - zdjęcie poglądowe 1

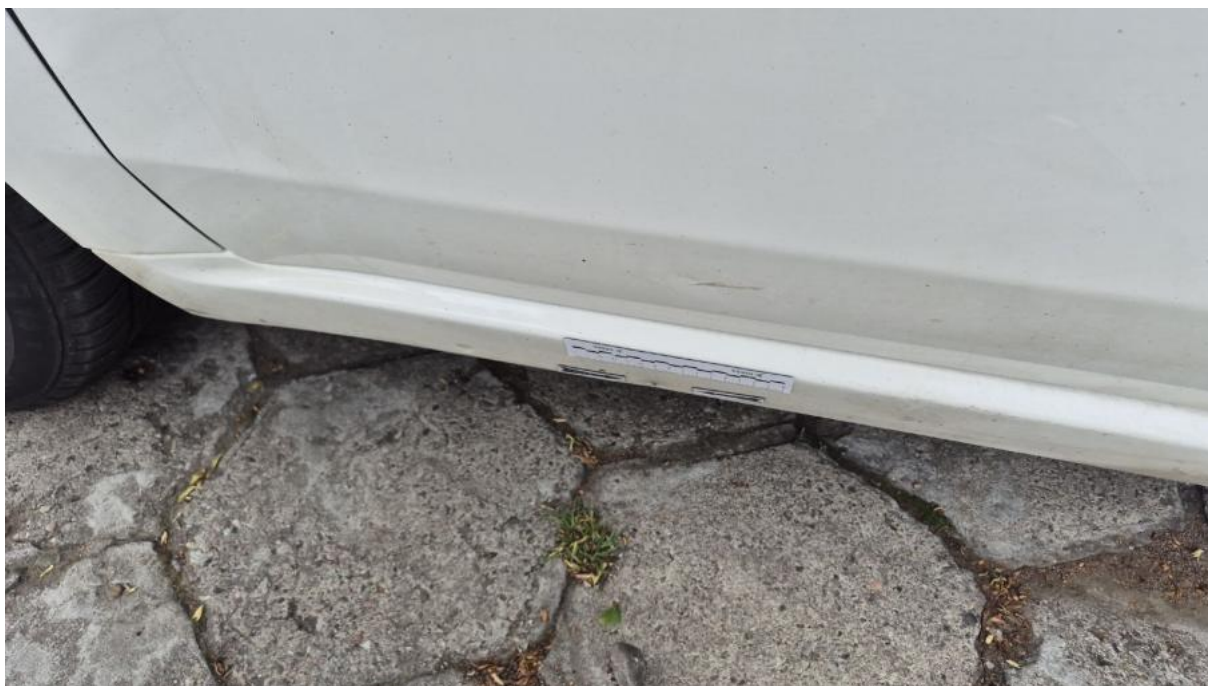
**Fot. 47**

| Poz. | Nazwa pozycji | Opis uszkodzeń | Kwalifik. | Naprawa [rbg] |
|---|---|---|---|---|
| 9 | Próg L | rysa/odprysk, wgniecenie/odkształcenie | NA | 1 |

Próg L - zdjęcie poglądowe 1

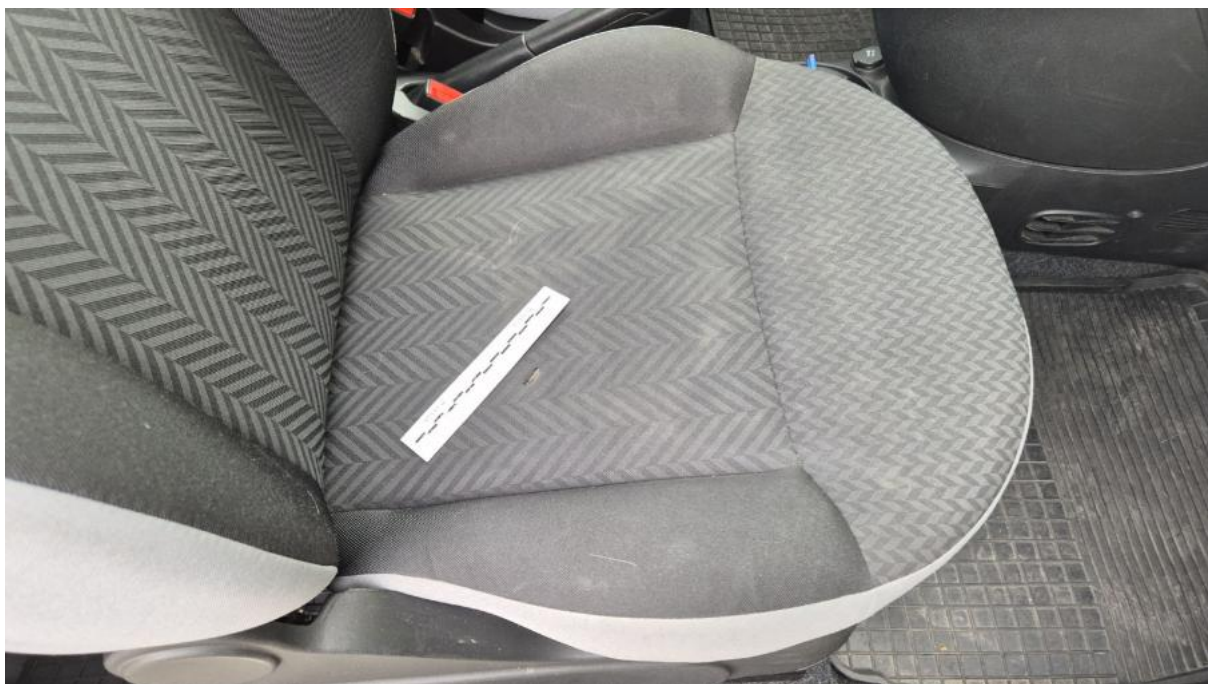
**Fot. 52**

Fotel prz. praw. - zdjęcie poglądowe 1

Fotel prz. praw. - Pęknięcie/rozerwanie 1
