## Zustandsbericht

| <b>Besichtigungsort:</b> | Parkplatz Goldberg<br>Leibnizstraße 0<br>71032 Böblingen<br>Deutschland | <b>Kunde:</b> | SLL Automotive Group GmbH / 2trade<br>Blütenstraße 15<br>80799 München |

| <b>Hersteller:</b> | Ford | <b>Erstzulassung:</b> | 19.10.2017 |
| <b>Modell:</b> | Fiesta | <b>Nächste HU:</b> | - |

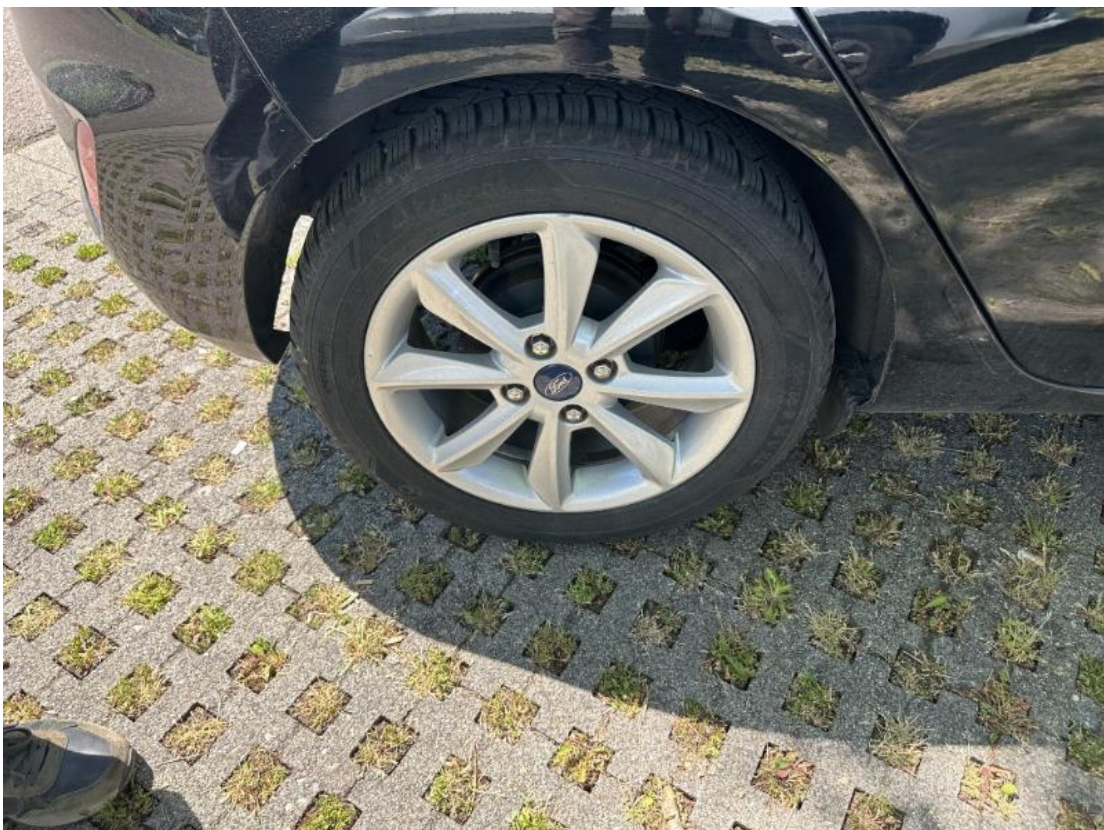
Montiertes Rad hinten rechts

| Beschädigungsort: | Schäden: | Schadensgrad: |
|---|---|---|
| 7. Alufelge hinten rechts | Beschädigt | Mittel |
