**Zustandsbericht**

| Berichtsnummer : | 0000000842924-DE961 | Amtl. Kennzeichen : | |

| <b>Peugeot 208 (01.2012-&gt;) Active</b> | | | |

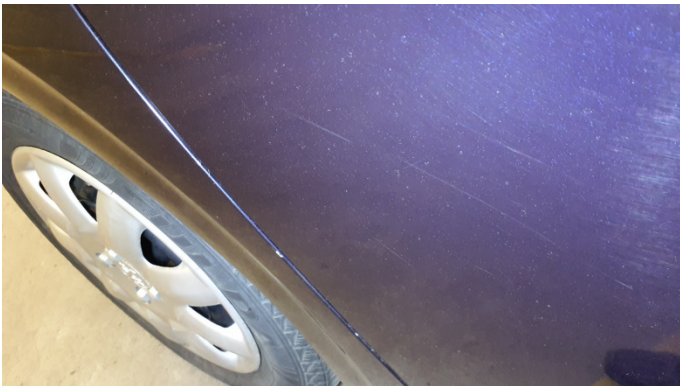
8. Tür Hinten - Rechts  
**Kratzer -**

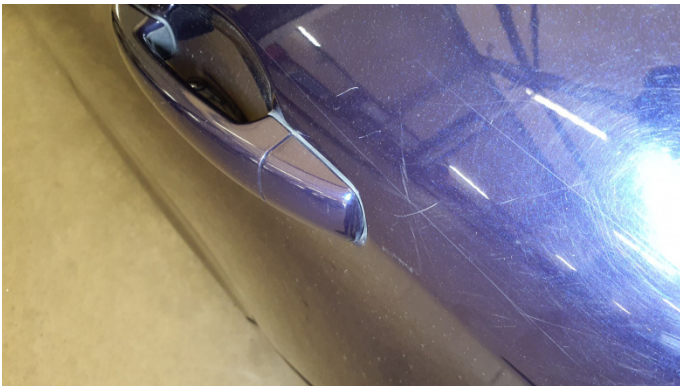
12. Tür Hinten - Links  
**Kratzer -**

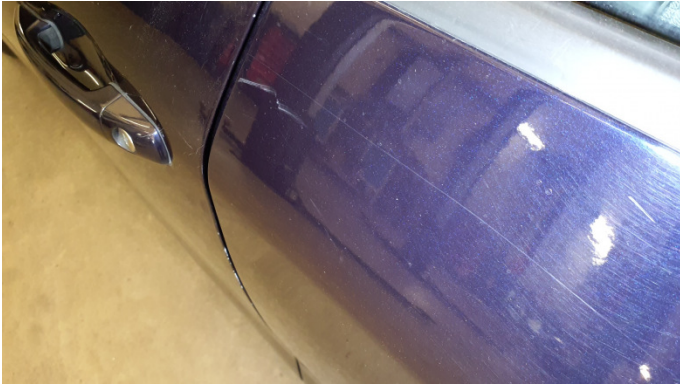
12. Tür Hinten - Links  
**Kratzer -**

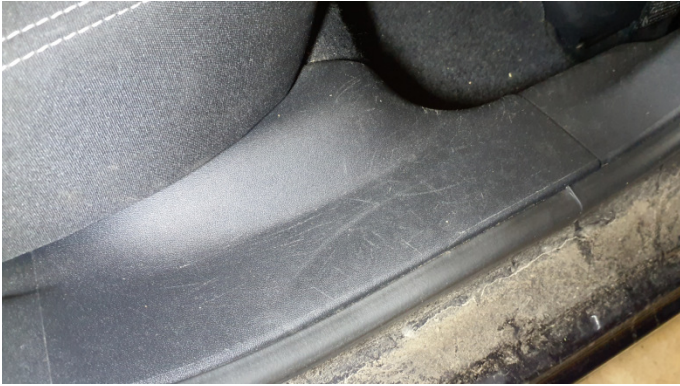
31. Einstiegsverkleidung Hinten rechts  
**Kratzer -**
