**TÜVNORD****Zustandsbericht****TÜV NORD Autoservice GmbH - Wurster Straße 92 - 27580 Bremerhaven**

**1. Allgemeine Fahrzeugdaten**

Datenquelle: **Zulassungsbescheinigung**  
Hersteller: **Skoda**  
Typ: **Fabia**  
Fahrgestellnummer: **TMBHC46Y544145211**  
Erstzulassung: **17.12.2004**  
Getriebe / Gänge: **Schaltgetriebe**  
Schadstoffklasse: **EU4**  
Vorverwendung: **Privat**

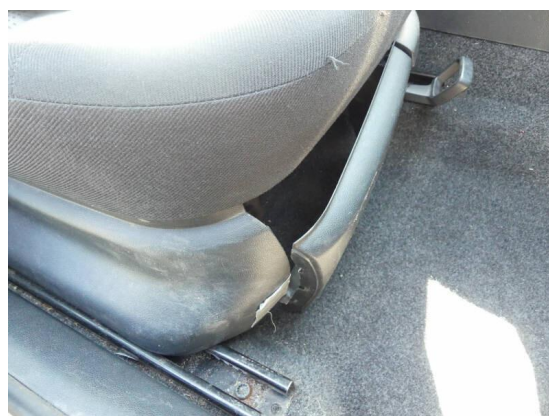
Bild 36: Innenraum / Sitzverkleidung vorne rechts abgebrochen
