## Raport z oględzin pojazdu

| Numer raportu | 215157/5/25-11401 | Data raportu | 21-05-2025 |

| Numer identyfikacyjny (VIN) | <b>TMBJC7NE9J0237144</b> |
| Marka, model | SKODA Octavia III Kombi 17-20 |

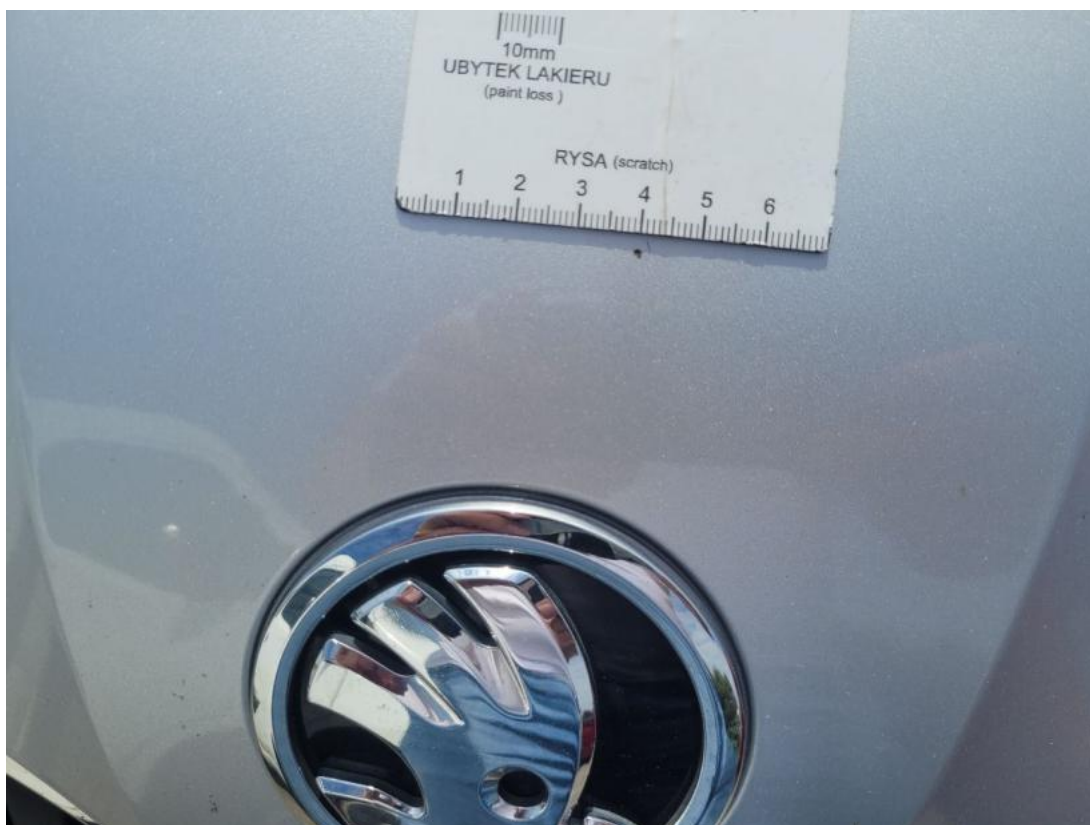
**Fot. 32**  
Pokrywa komory silnika - zdjęcie poglądowe 2

| Poz. | Nazwa pozycji | Opis uszkodzeń | Kwalifik. | Naprawa [rbg] |
|---|---|---|---|---|
| 5 | Pokrywa przednia | rysa/odprysk | | |

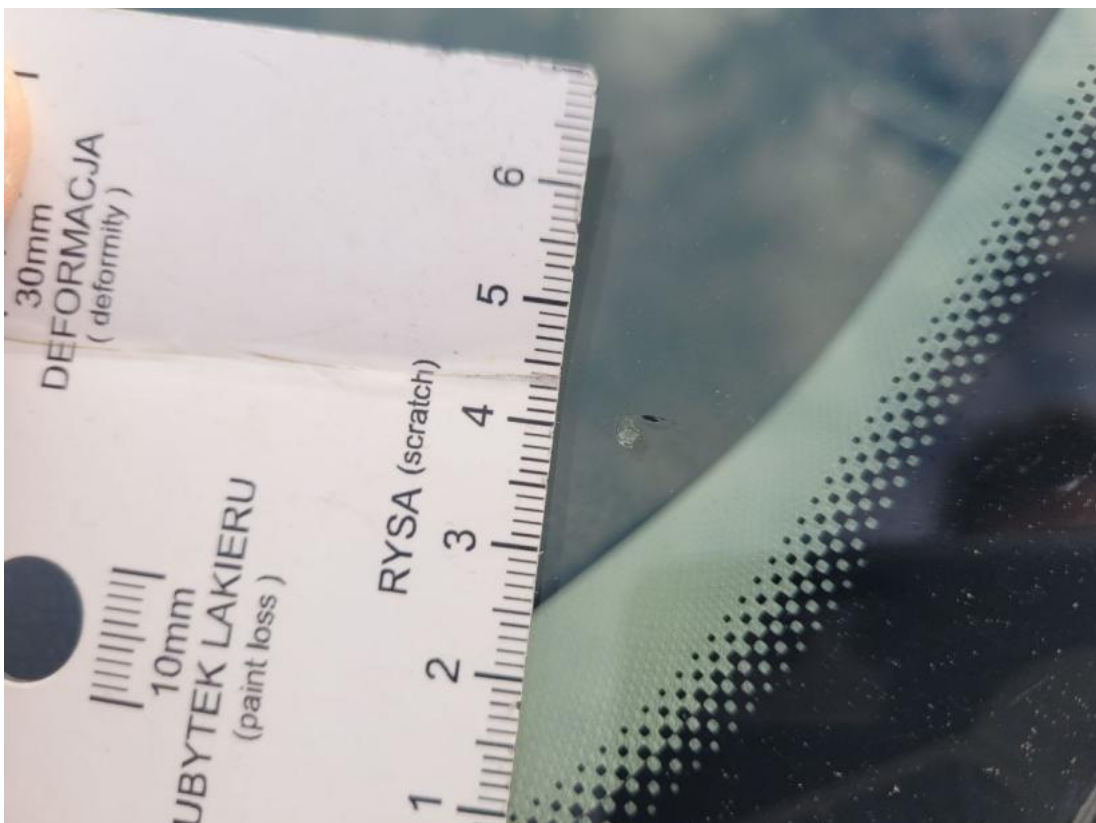
Szyba czołowa - zdjęcie poglądowe 2

| Poz. | Nazwa pozycji | Opis uszkodzeń | Kwalifik. | Naprawa [rbg] |
|---|---|---|---|---|
| 6 | Szyba przednia barwiona | rysa/odprysk | | |

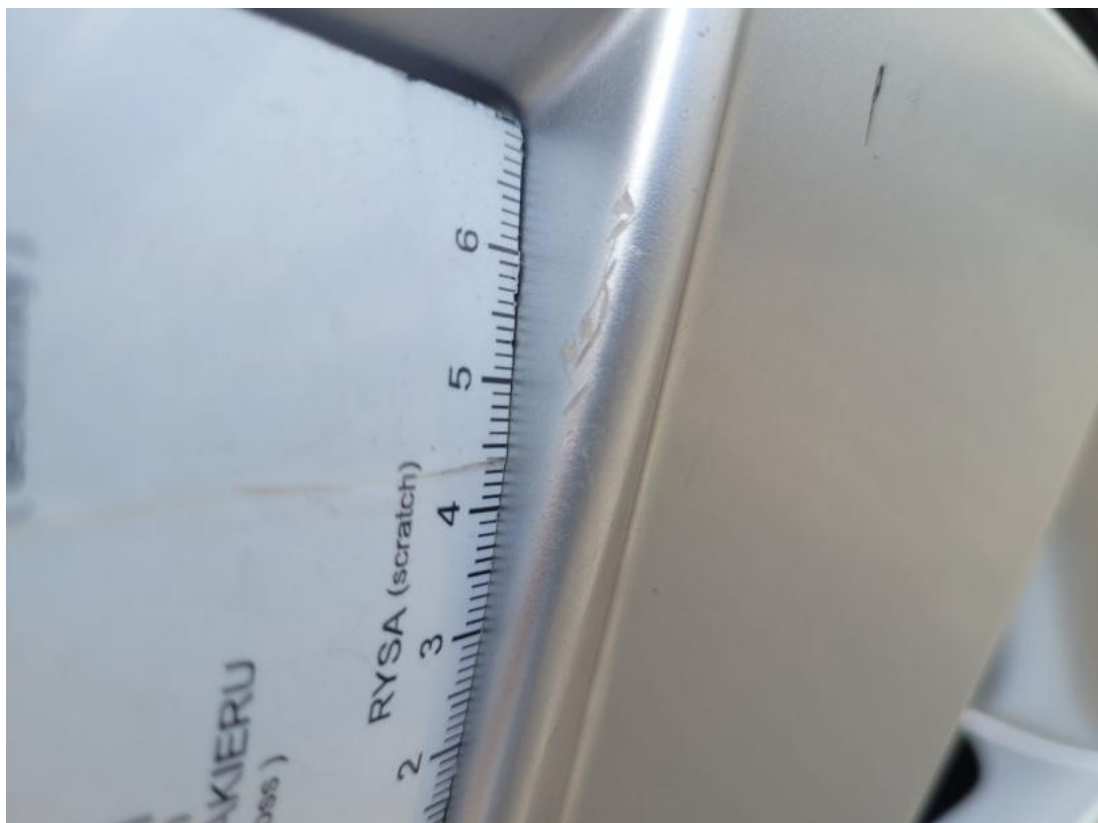
Felga aluminiowa przednia P - zdjęcie poglądowe 2

| Poz. | Nazwa pozycji | Opis uszkodzeń | Kwalifik. | Naprawa [rbg] |
|---|---|---|---|---|
| 8 | Tarcza koła aluminiowa przód R | rysa/odprysk | | |

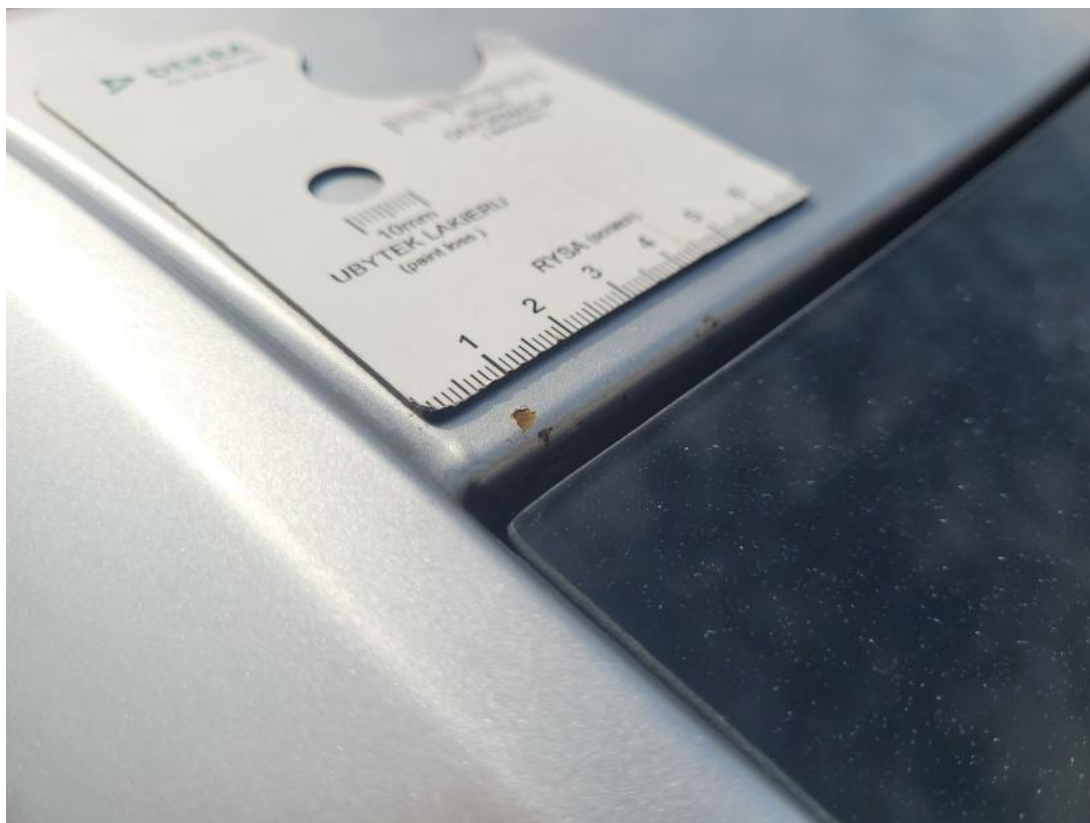
Dach - zdjęcie poglądowe 1

| Poz. | Nazwa pozycji | Opis uszkodzeń | Kwalifik. | Naprawa [rbg] |
|---|---|---|---|---|
| 1 | Dach | rysa/odprysk, ślady korozji | NA | 0.3 |

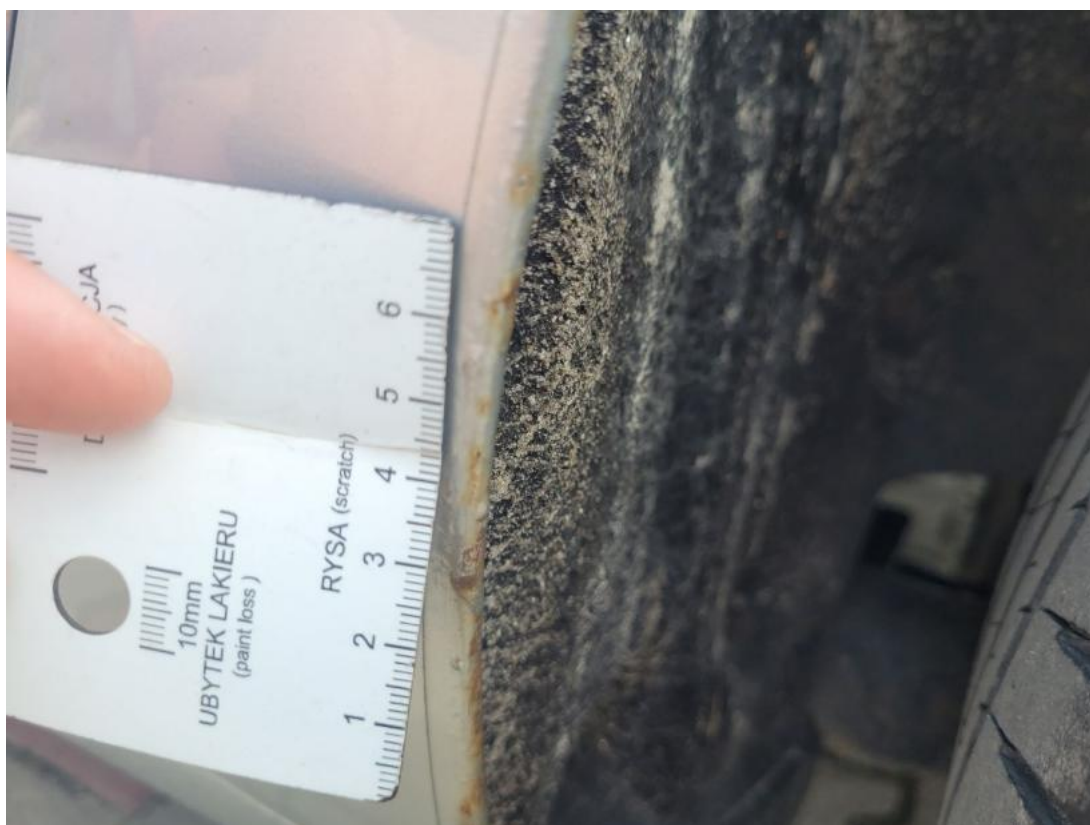
Błotnik tylny L / Ściana boczna L - zdjęcie poglądowe 2

| Poz. | Nazwa pozycji | Opis uszkodzeń | Kwalifik. | Naprawa [rbg] |
|---|---|---|---|---|
| 3 | Błotnik tylny L | ślady korozji | NA | 0.5 |

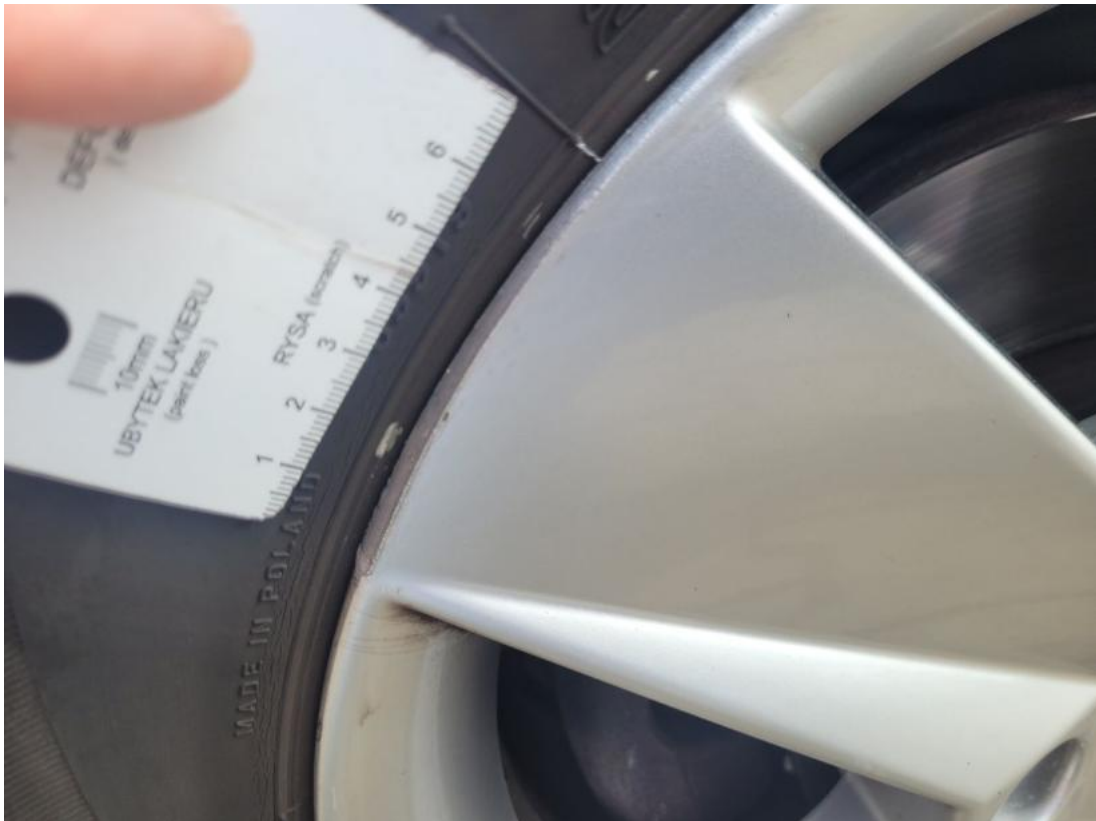
Felga Aluminiowa przednia L - zdjęcie poglądowe 2

| Poz. | Nazwa pozycji | Opis uszkodzeń | Kwalifik. | Naprawa [rbg] |
|---|---|---|---|---|
| 4 | Tarcza koła aluminiowa przód L | rysa/odprysk, ubytki materiału | NA | 2 |
