3.6.2025

110419

Datenquelle: **VIN-Abfrage**  
Hersteller: **Peugeot**  
Typ: **5008**  
Fahrgestellnummer: **VF30E9HD8DS110419**  
Erstzulassung: **01.01.1900**  
Getriebe / Gänge: **Automatikgetriebe, 6 Gänge**  
Schadstoffklasse: **EU5**  
Vorverwendung: **Privat**

**TÜVNORD****Zustandsbericht****TÜV NORD Autoservice GmbH - Wurster Straße 92 - 27580 Bremerhaven****2. Serien- / Sonderausstattung**

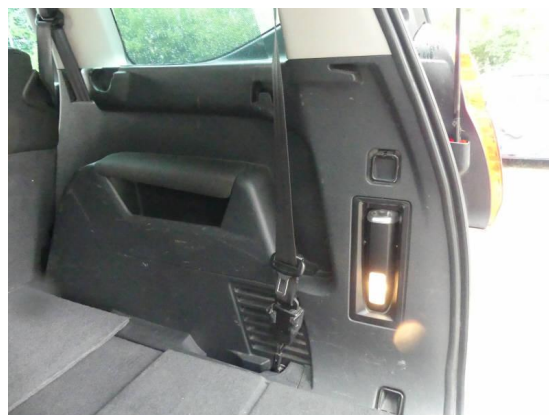
Bild 20: Innenraum / Kofferraumverkleidung Kratzer

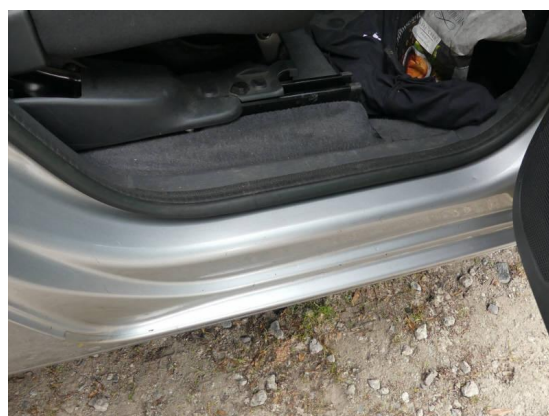
Bild 42: Karosserie / Einstieg hinten rechts Delle und Kratzer

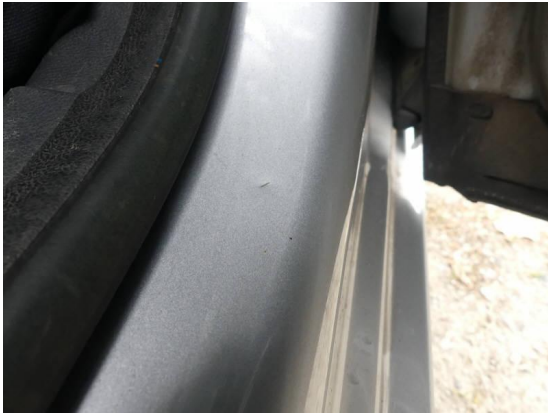
Bild 43: Karosserie / Einstieg hinten rechts Delle und Kratzer

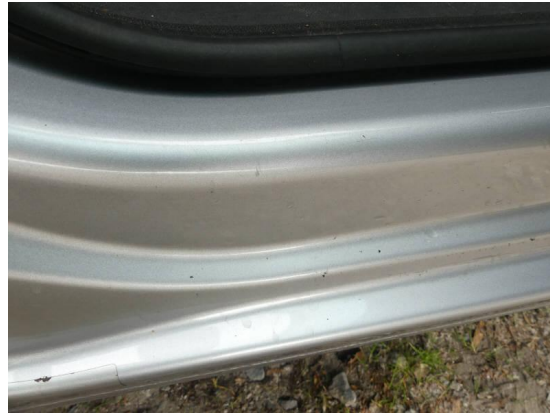
Bild 44: Karosserie / Einstieg hinten rechts Delle und Kratzer
