Gutachten Nr.: 0824VW363827-H**Datum: 26.08.2024****Technische Daten und Fahrzeugbeschreibung**

Fahrzeugzustandsbewertung

Schaden- und Wertgutachten

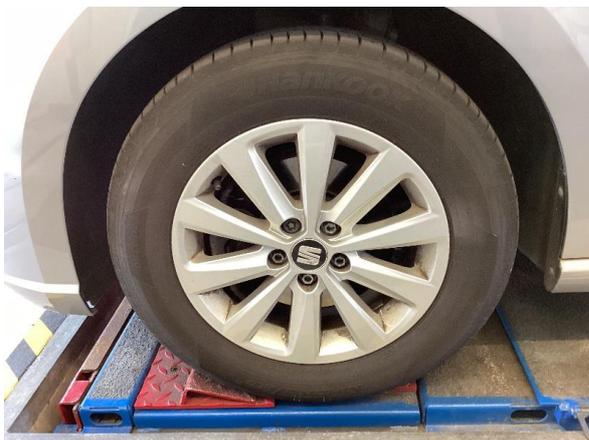
Bild 9: Montierte Reifen

Achse/Seite/Pos	Dimensionen	Profiltiefe	Fabrikat	Verkehrssicher?	Art/Felge
1 / L / 0	185/65 R15 88H 5		Hankook	Ja	S / Al
1 / R / 0	185/65 R15 88H 5		Hankook	Ja	S / Al
2 / L / 0	185/65 R15 88H 6		Hankook	Ja	S / Al
2 / R / 0	185/65 R15 88H 6		Hankook	Ja	S / Al
