Gutachten Nr.: 1124VW381786-H**Datum: 03.02.2025****Technische Daten und Fahrzeugbeschreibung**

Fahrzeugart : PKW
Typ / Untertyp : Tiguan Allspace Highline 4Motion 2.0 TDI SCR 147kW 7-Gang DSG 4
Türen / 00BW247T
Aufbauart : SUV
Fabrikat : Volkswagen
HSN / TSN : 0603 / CLD
Fahrzeug-Ident-Nummer : WVGZZZ5NZMM159261
Hubraum / Leistung : 1968 ccm / 147 kW
Motorart / Zylinder /
Antriebsart : Diesel / 4 / Allradantrieb
Getriebe : Manuell / DSG
Abgascode : 36AP
Anzahl der Gänge : 7
Plätze / Türen : 5 / 5
Reifenzustand : mittel
Notrad vorhanden: : Nein
Reifen Reparaturset
vorhanden : Ja (01.05.2025)
Räder sind verkehrssicher : Ja
Anzahl der Achsen : 2
Erstzulassung : 16.11.2021
Nächste HU : 11.2024 /
Laufleistung abgelesen : 70677 km
Farbe : Atlantik Blue Metallic
Lackart : metallic
Farbe Dach : Atlantik Blue Metallic
Polster Farbe / Art : Titanschwarz/Titanschwarz/Schwarz/ Stormgrey / Stoff
Anzahl der abgegebenen
Schlüssel : 2
Restlauf bis Service : 6800 km oder 442 Tage
Wartungsnachweis
vorhanden / vollständig : Ja / Ja

Schaden- und Wertgutachten

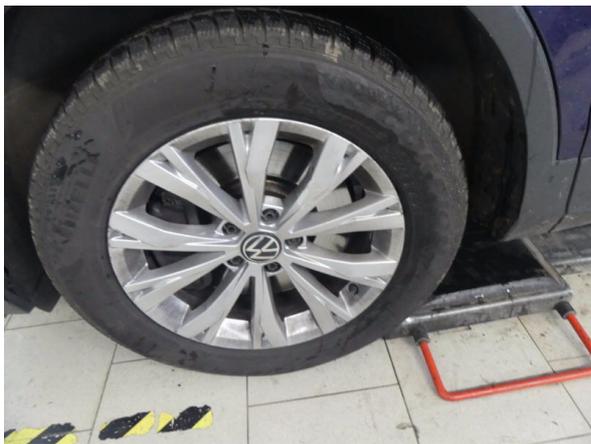
Bild 9: Montierte Reifen

Achse/Seite/Pos	Dimensionen	Profiltiefe	Fabrikat	Verkehrssicher?	Art/Felge
1 / L / 0	215/65 R17 99H 6	6	Pirelli	Ja	W / Al
1 / R / 0	215/65 R17 99H 6	6	Pirelli	Ja	W / Al
2 / L / 0	215/65 R17 99H 6	6	Pirelli	Ja	W / Al
2 / R / 0	215/65 R17 99H 6	6	Pirelli	Ja	W / Al

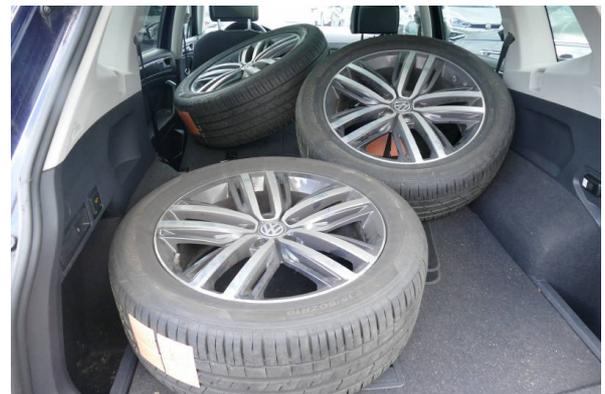
Bild 10: Zweiter Reifensatz

Achse/Seite/Pos	Dimensionen	Profiltiefe	Fabrikat	Verkehrssicher?	Art/Felge
-/-/	235/50 R19 103W	6	Hankook	Ja	S / Al
-/-/	235/50 R19 103W	6	Hankook	Ja	S / Al
-/-/	235/50 R19 103W	6	Hankook	Ja	S / Al
-/-/	235/50 R19 103W	6	Hankook	Ja	S / Al

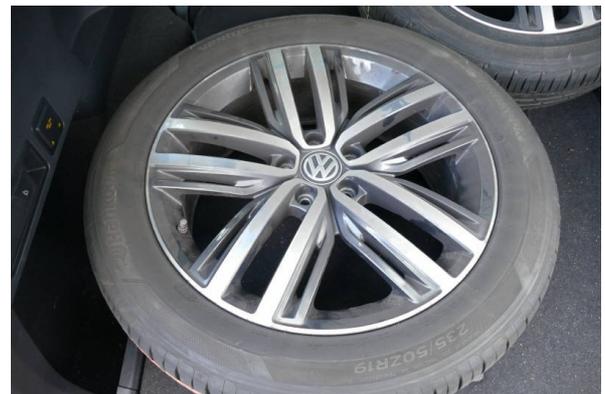
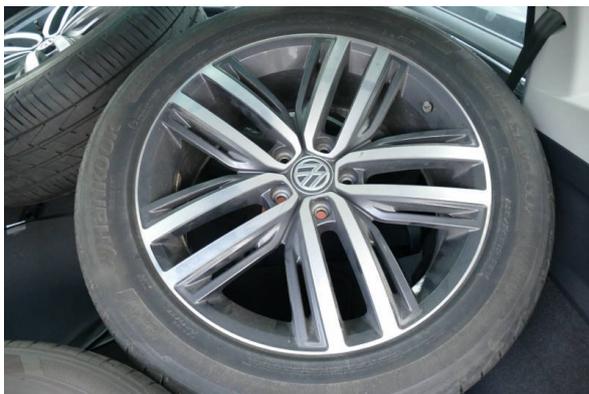
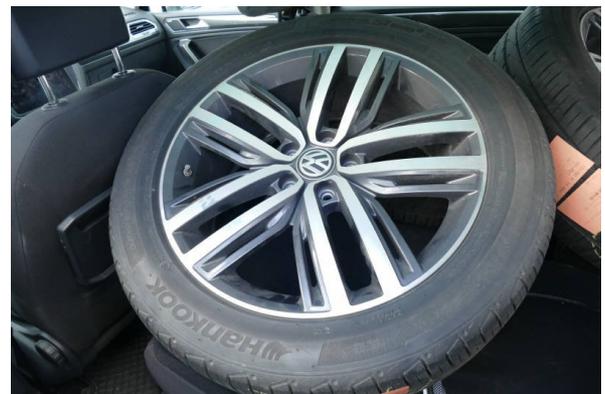
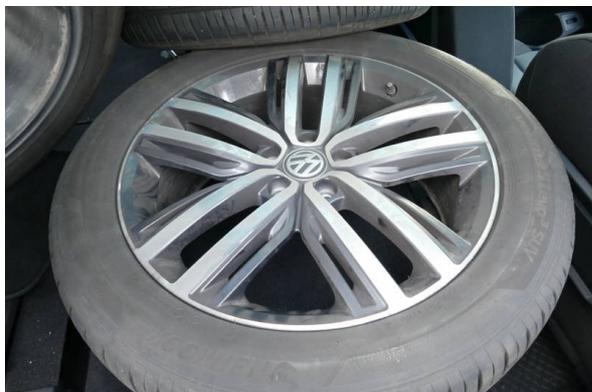
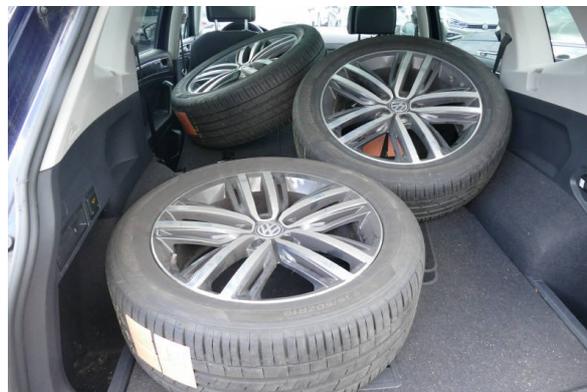
Bild 42: 2.Radsatz Sommer

Bild 43: 2.Radsatz Sommer

Bild 44: 2.Radsatz Sommer

Bild 45: 2.Radsatz Sommer

Bild 46: 2.Radsatz Sommer
