## Raport z oględzin pojazdu

| Numer raportu | 06037/6/25-15201 | Data raportu | 18-06-2025 |

| Marka, model | TOYOTA Yaris 17-20 |
| Numer rejestracyjny | RZ992CJ |

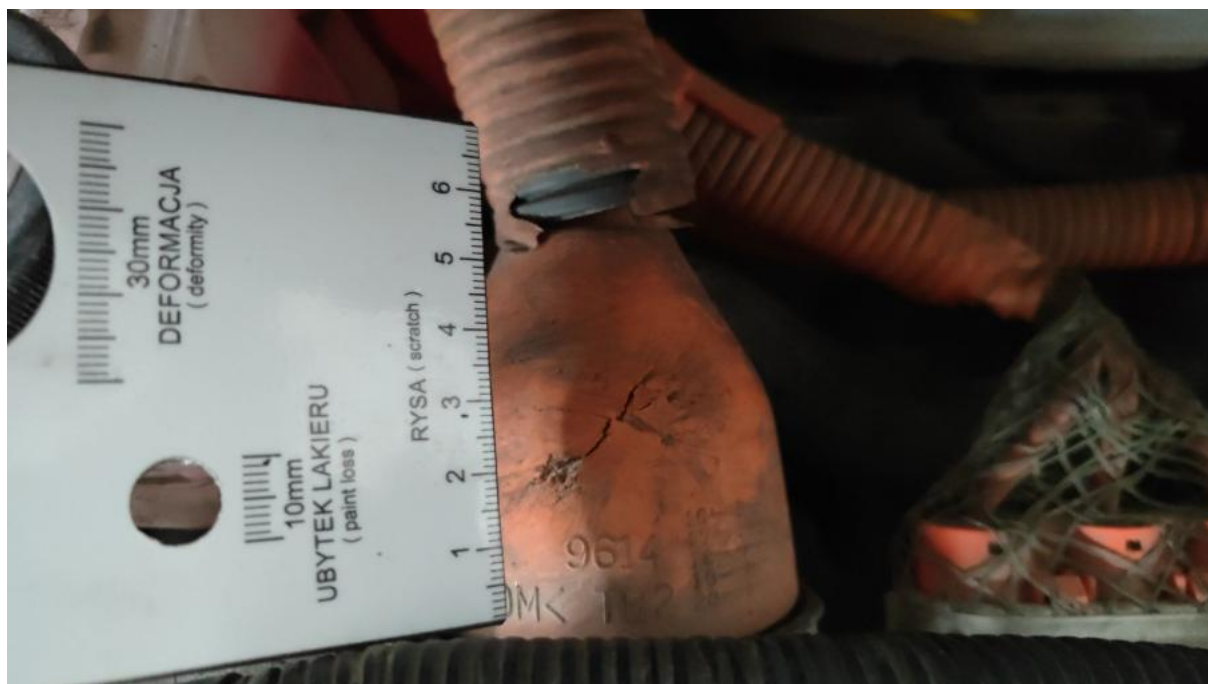
**Fot. 33**  
przewody wysokiego napięcia

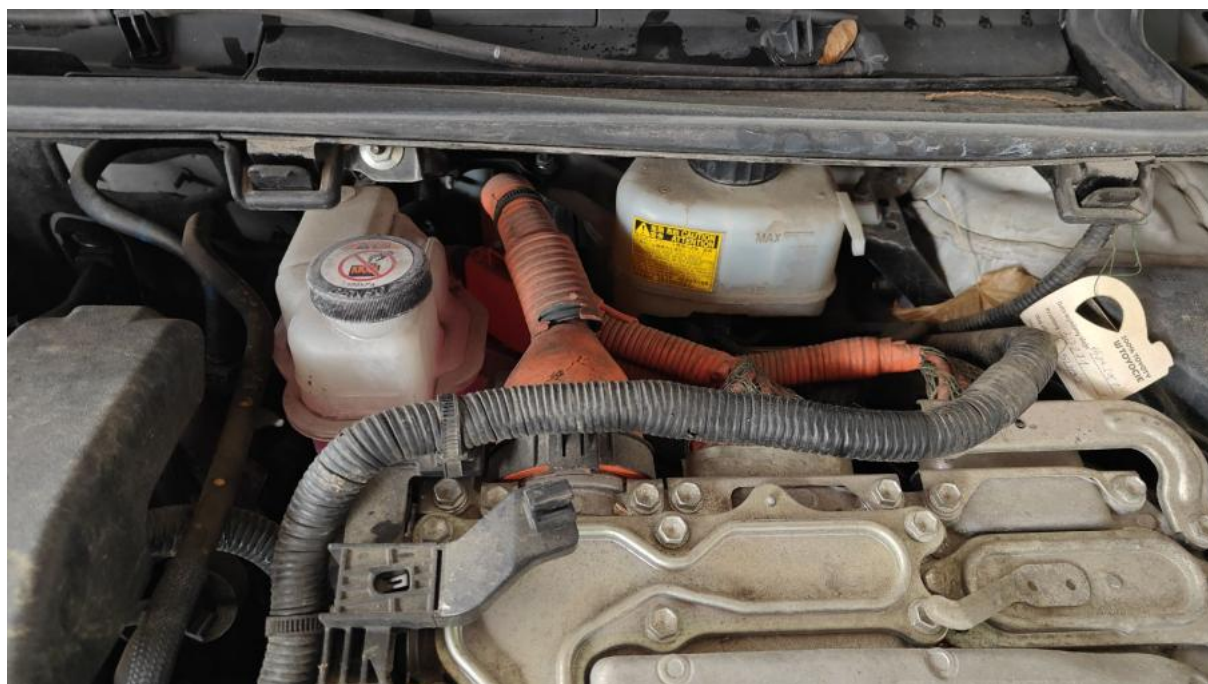
**Fot. 34**  
przewody elektryczne
