30.6.2025

860813

TÜVNORD**Zustandsbericht****TÜV NORD Autoservice GmbH - Wurster Straße 92 - 27580 Bremerhaven**

Datenquelle: **Zulassungsbescheinigung**
 Hersteller: **Renault**
 Typ: **Megane Scenic**
 Fahrgestellnummer: **VF1JM1R0534860813**
 Erstzulassung: **03.11.2005**
 Getriebe / Gänge: **Schaltgetriebe**
 Schadstoffklasse:
 Vorverwendung: **Privat**

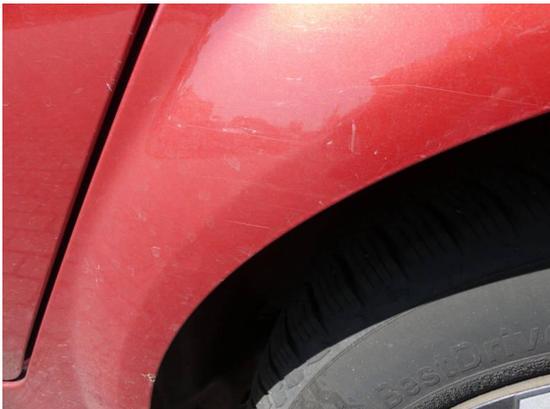
Nr.	Teil	Bild Nr.	Schaden	Kommentar
1	Frontscheibe	1, 2	Steinschlag	
2	Seitenteil links	3, 4, 5	deformiert und zerkratzt	
3	Stoßfänger hinten	6, 7, 8	leicht deformiert und zerkratzt	
4	Heckklappe	9, 10, 11	deformiert	
5	Einstieg hinten rechts	12, 13	leicht deformiert	
6	Türverkleidung hinten rechts	14, 15	Stoff eingerissen	
7	Einstieg vorne rechts	16, 17	Delle	
8	Tür vorne rechts	18, 19, 20	Delle und zerkratzt	
9	Spiegelkappe rechts	21	Kratzer	
10	Mittelarmlehne	22	fleckig

Bild 3: Karosserie / Seitenteil links deformiert und zerkratzt
