## Angaben zum Fahrzeug

<b>Halter</b>		<b>Besichtigungszustand</b>	Ausreichend
<b>Kennzeichen</b>		<b>Laufleistung (abgelesen)</b>	139.842 km
<b>Hersteller</b>	Volkswagen	<b>Restlauf bis Service</b>	-5 Tag(e)
<b>Typ/Modell</b>	ARTEON	<b>HU (Abgelesen aus ZBI)</b>	08/2025
<b>Fahrgestellnummer</b>	WVWZZZ3HZJE532670	<b>Leistung / Hubraum</b>	206 kW / 1.984 ccm
<b>Erstzulassung</b>	02.08.2018	<b>Polster/Farbe</b>	Leder / Schwarz
<b>Letzte Wartung</b>	06/2024, 114.062 km	<b>Lackierung</b>	Schwarz
<b>Kraftstoffart</b>	Benzin	<b>Getriebe</b>	Automatik

## Zustandsbericht

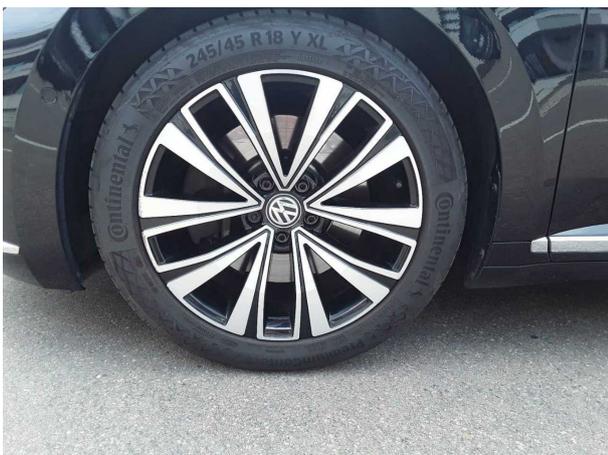
Abbildung 17: Montierte Bereifung

Achse	Reifengröße	Hersteller	Reifentyp	Profiltiefe	Verktgl.	Zul.
1	245/45 R18 100Y	Continental	Sommerreifen	7mm - 7mm	i.O.	
2	245/45 R18 100Y	Continental	Sommerreifen	6mm - 6mm	i.O.

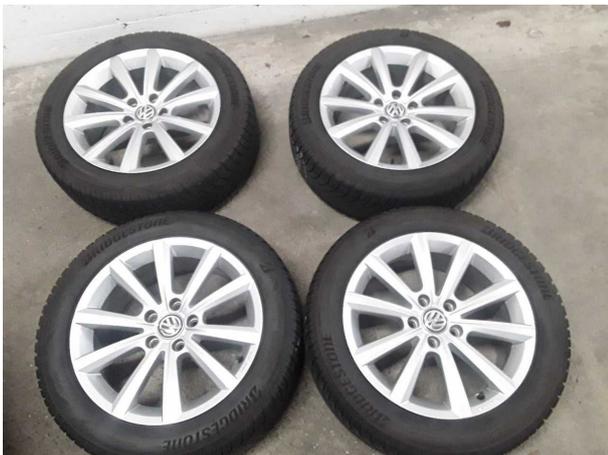
Abbildung 21: Zusatzbereifung

Achse	Reifengröße	Hersteller	Reifentyp	Profiltiefe	Verktgl.	Zul.
1	215/55 R17 98V	Bridgestone	Winterreifen	7mm - 7mm	i.O.	
2	215/55 R17 98V	Bridgestone	Winterreifen	7mm - 7mm	i.O.
