**Masterlease PCM-DZS**Polanki 4  
Gdańsk**DEKRA Polska Sp. z o.o.**  
ul. Konstruktorska 12A, 02-673 Warszawa**Raport techniczny / oszacowanie kosztu naprawy** nr 215537/7/25-11401 z dnia 01-07-2025

OPEL, Astra V Hatchback 19-21, Astra V 1.2 T GS Line S&amp;S, EC 0139517, VIN W0VBF6EW3LG060587, nr rej. GD640VM

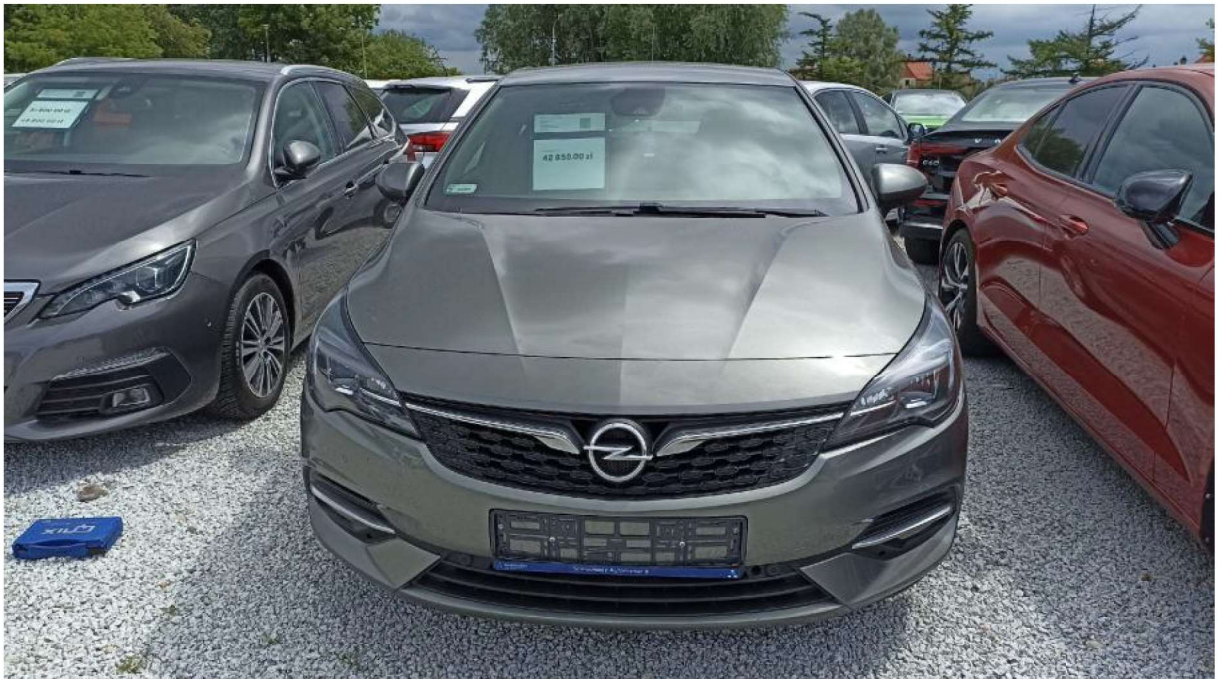
**Fot. 2**

| Poz. | Nazwa pozycji | Opis uszkodzeń |
|---|---|---|
| 1 | Okładzina zderzaka przedniego | rysa/odprysk |
| 3 | Pokrywa przednia | rysa/odprysk |

Przód

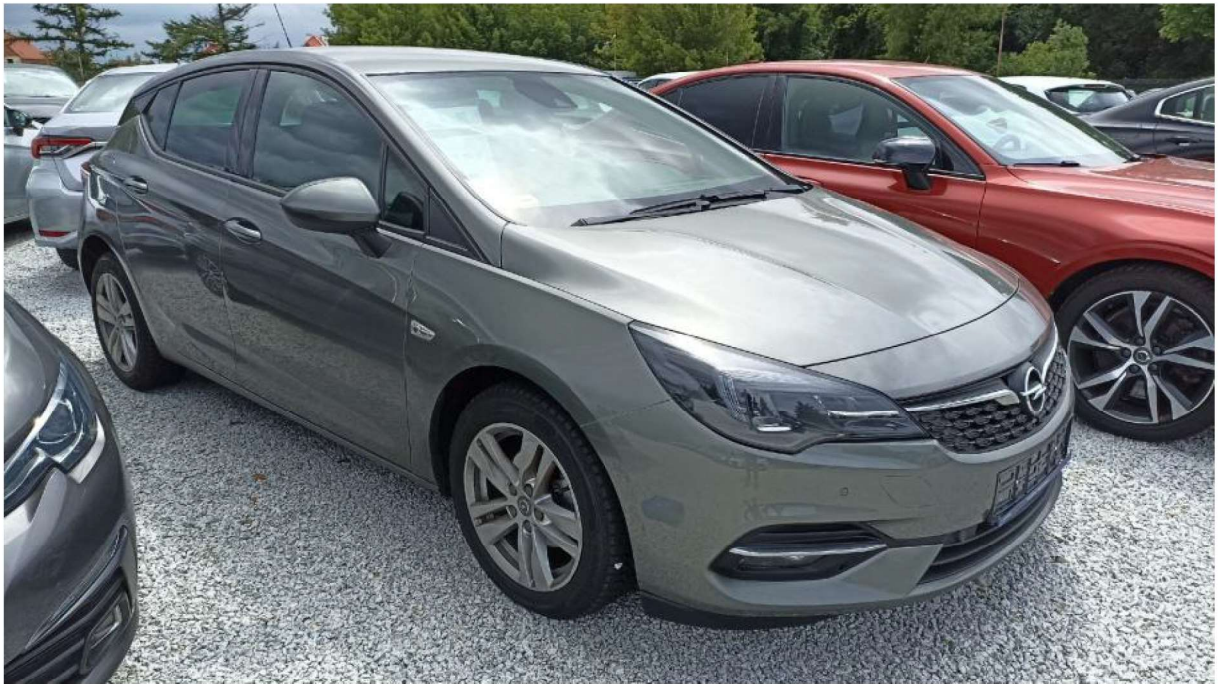
**Fot. 3**

| Poz. | Nazwa pozycji | Opis uszkodzeń |
|---|---|---|
| 2 | Błotnik przedni (R) | rysa/odprysk |

Przekątna przednia prawa

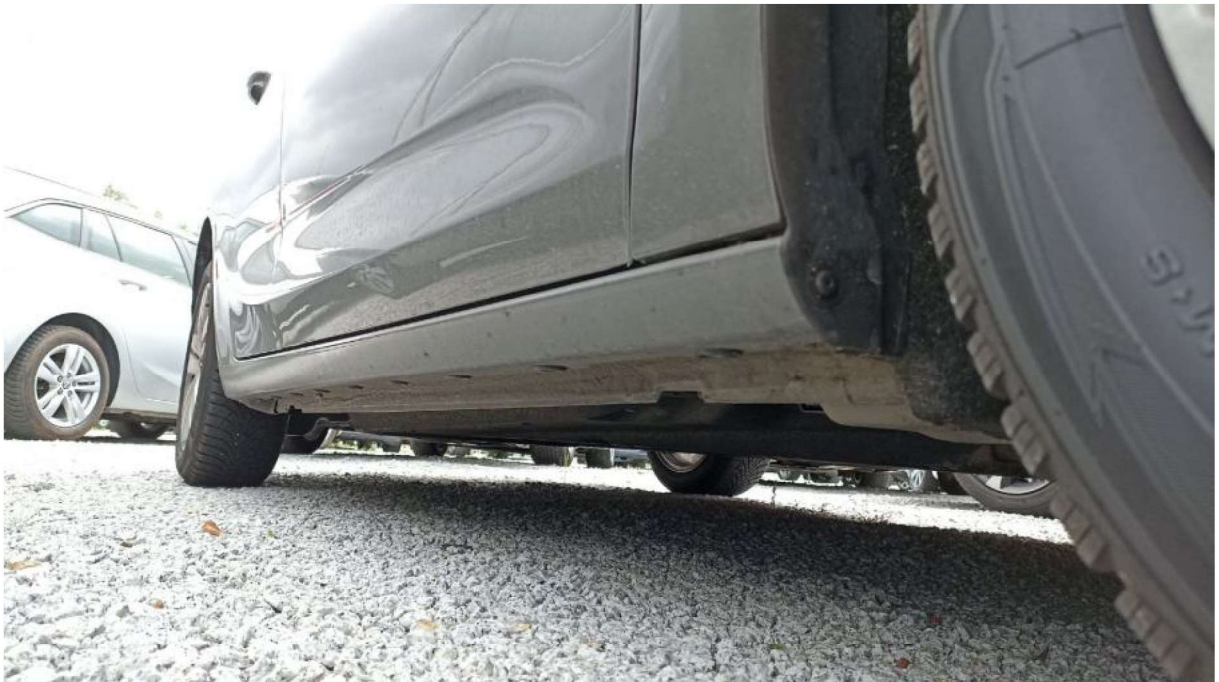
**Fot. 4**

| Poz. | Nazwa pozycji | Opis uszkodzeń |
|---|---|---|
| 6 | Próg (R) | wgniecenie/odkształcenie |

Próg prawy (widok od przodu)

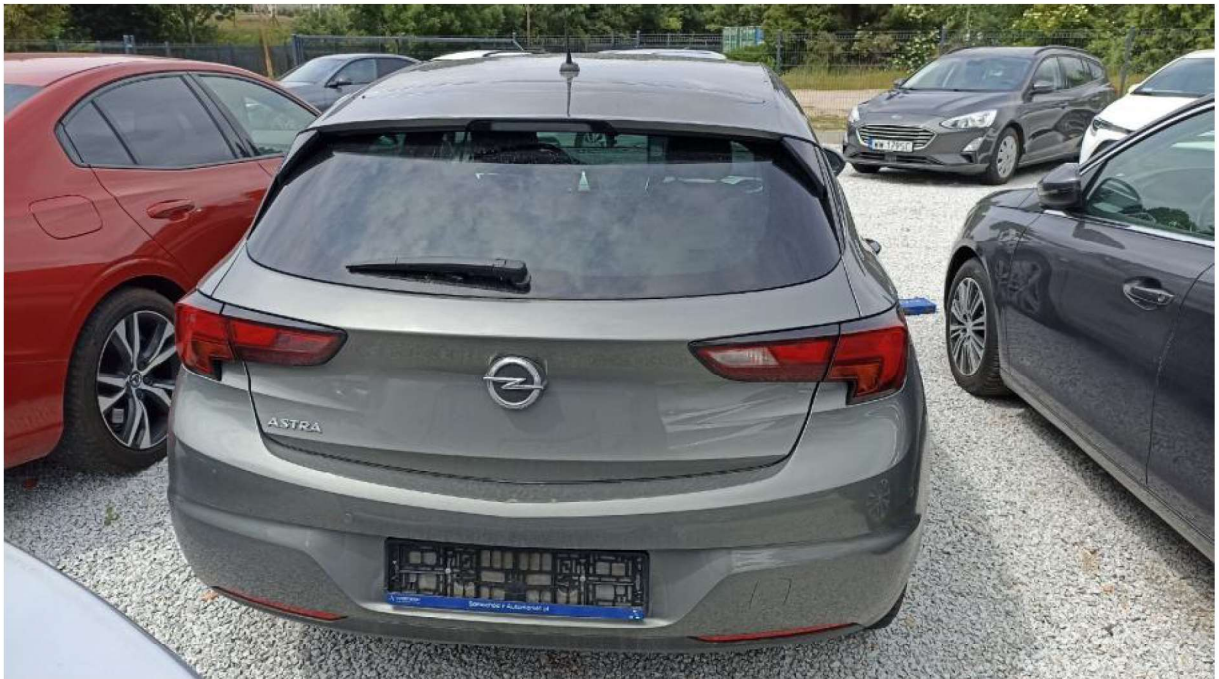
**Fot. 8**

| Poz. | Nazwa pozycji | Opis uszkodzeń |
|---|---|---|
| 7 | Okładzina zderzaka tylnego | rysa/odprysk |
| 9 | Pokrywa tylna | rysa/odprysk, wgniecenie/odkształcenie |

Tył

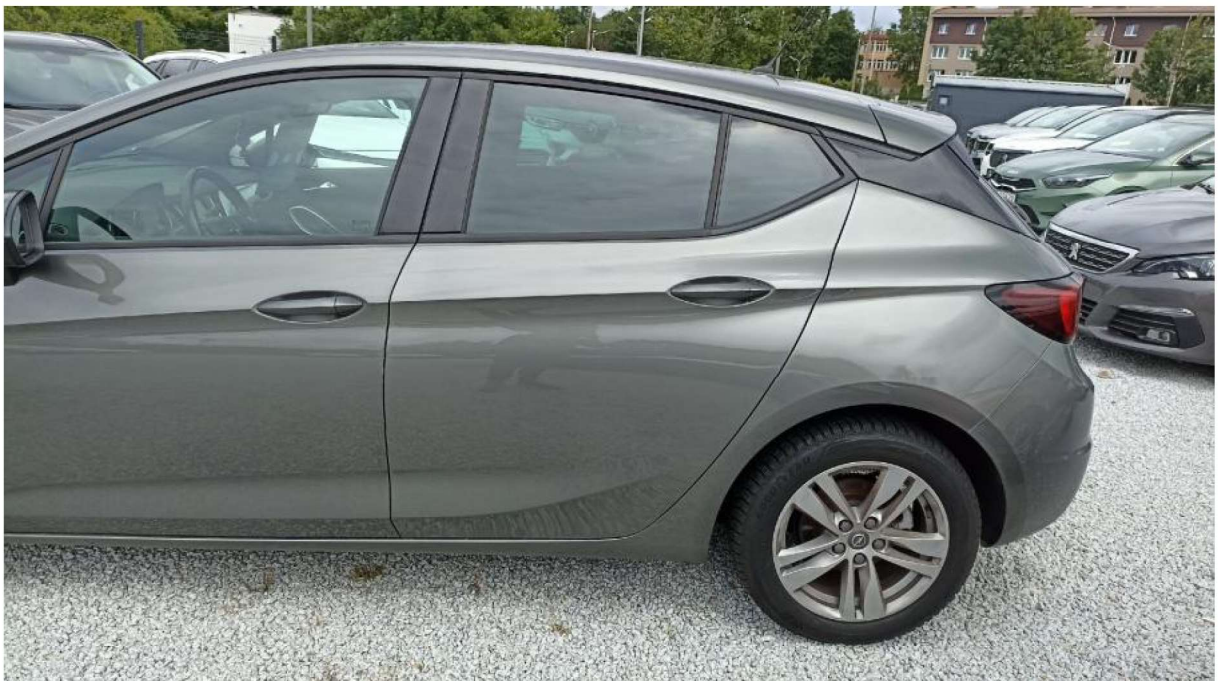
**Fot. 10**

| Poz. | Nazwa pozycji | Opis uszkodzeń |
|---|---|---|
| 8 | Błotnik tylny (L) | rysa/odprysk |

Bok lewy z tyłu

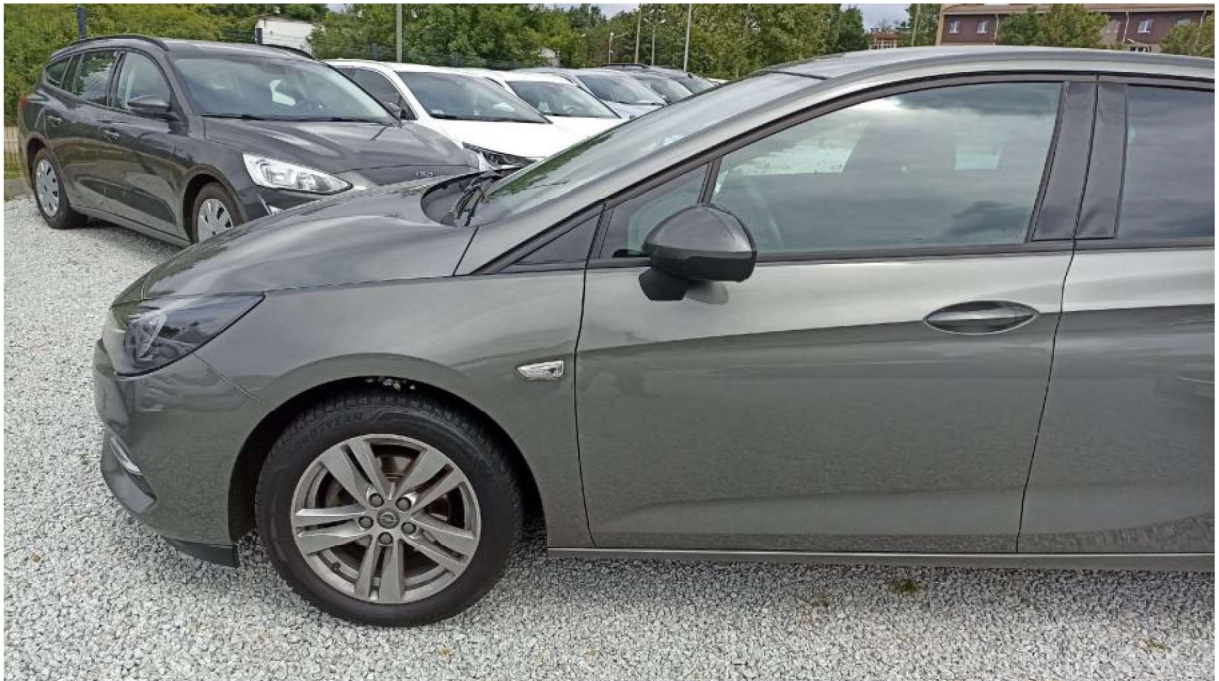
**Fot. 11**

| Poz. | Nazwa pozycji | Opis uszkodzeń |
|---|---|---|
| 4 | Drzwi przednie (nieuzbrojone) (L) | rysa/odprysk |

Bok lewy z przodu
