9.7.2025

116105

**TÜVNORD****Zustandsbericht****TÜV NORD Autoservice GmbH - Wurster Straße 92 - 27580 Bremerhaven**

Datenquelle: **VIN-Abfrage**  
Hersteller: **Skoda**  
Typ: **Octavia Combi**  
Fahrgestellnummer: **TMBHM61Z9D2116105**  
Erstzulassung: **20.02.2013**  
Getriebe / Gänge: **Schaltgetriebe, 6 Gänge**  
Schadstoffklasse: **EU5**  
Vorverwendung: **Privat**

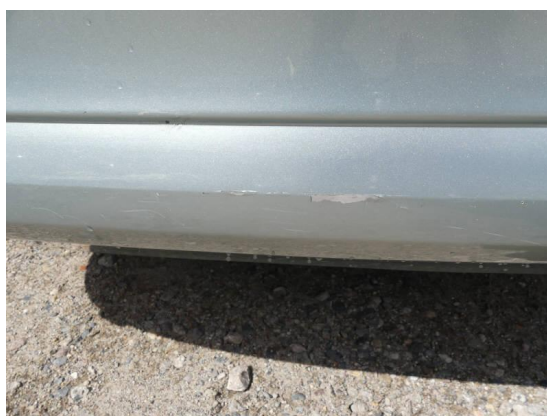
Bild 18: Karosserie / Stoßfänger hinten zerkratzt und Halter abgebrochen

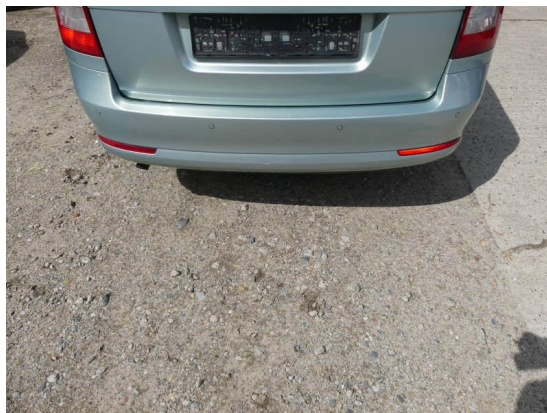
Bild 20: Karosserie / Stoßfänger hinten zerkratzt und Halter abgebrochen
