Autohaus Koch GmbH  
 Hansastraße 212  
 13051-Berlin

**TÜVNORD****Zustandsbericht****TÜV NORD Autoservice GmbH - Wurster Straße 92 - 27580 Bremerhaven**

Datenquelle: **VIN-Abfrage**  
 Hersteller: **Volkswagen**  
 Typ: **Passat Variant**  
 Fahrgestellnummer: **WVWZZZ3CZ9E001153**  
 Erstzulassung: **18.06.2008**  
 Getriebe / Gänge: **Schaltgetriebe, 6 Gänge**  
 Schadstoffklasse: **EU4**  
 Vorverwendung: **Privat**

Gutachter: Schreiber Stephan  
 Besichtigungsdatum: 30.6.2025  
 Auftragsnummer: 001153

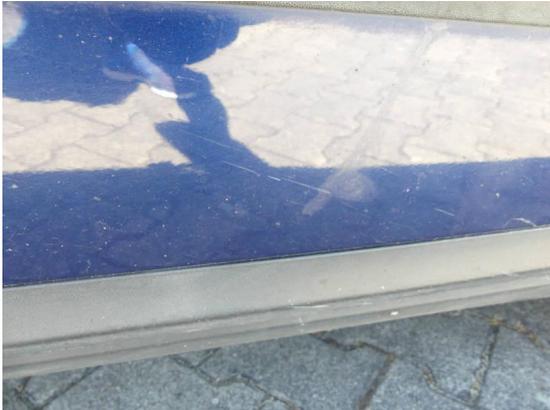
Nr.	Teil	Bild Nr.	Schaden	Kommentar
1	Kühlwasserstand	1	unter minimum	
2	Seitenteil rechts	2, 3	deformiert und zerkratzt	
3	Tür hinten rechts	4, 5, 6	zerkratzt	
4	Tür vorne rechts	7, 8	Kratzer	
5	Kotflügel rechts	9, 10	Korrosion unter Lack	
6	Spiegelkappe rechts	11	Kratzer

Bild 7: Karosserie / Tür vorne rechts Kratzer

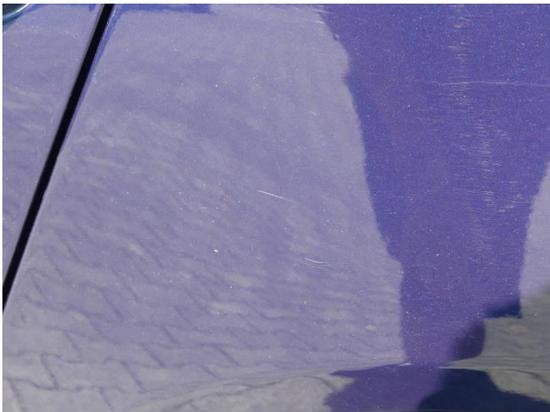
Bild 27: Karosserie / Seitenteil links zerkratzt

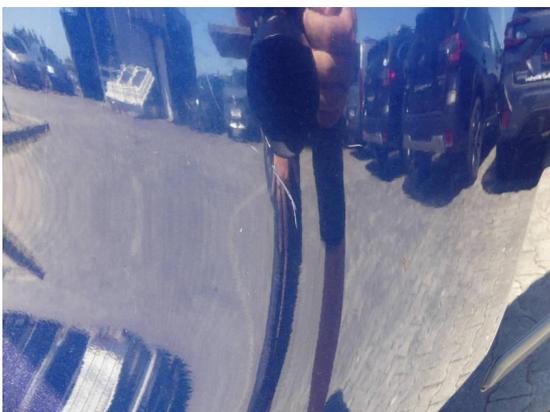
Bild 29: Karosserie / Stoßfänger hinten Kratzer

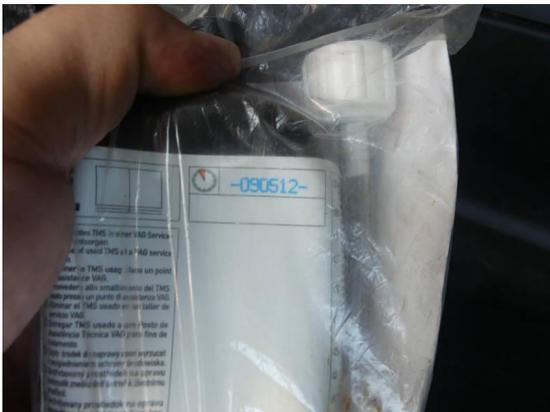
Nr.	Teil	Bild Nr.	Schaden	Kommentar
7	Dach	12, 13, 14	Korrosion unter Lack	
8	Himmel	15	hängt runter	
9	Motorhaube	16, 17, 18	Steinschläge	
10	Stoßfänger vorn	19, 20, 21	Steinschlag und Kratzer	
11	Kotflügel links	22, 23, 24	Korrosion und Kratzer	
12	Fahrsitzbezug	25	verschlissen	
13	Seitenteil links	26, 27, 28	zerkratzt	
14	Stoßfänger hinten	29, 30	Kratzer	
15	Heckklappe	31, 32, 33	Korrosion	
16	Tönungsfolie Heckklappe	34	Kratzer	
17	Reifendichtmittel	35	abgelaufen	
18	Felgen ( alle )	36, 37, 38, 39	oxidiert und Bordsteinschäden

Bild 35: Reifen - Felge / Reifendichtmittel abgelaufen
