## Raport z oględzin pojazdu

| Numer raportu | 215506/6/25-11401 | Data raportu | 30-06-2025 |

| Marka, model | PEUGEOT Rifter 18-24 |
| Numer rejestracyjny | GD569TG |

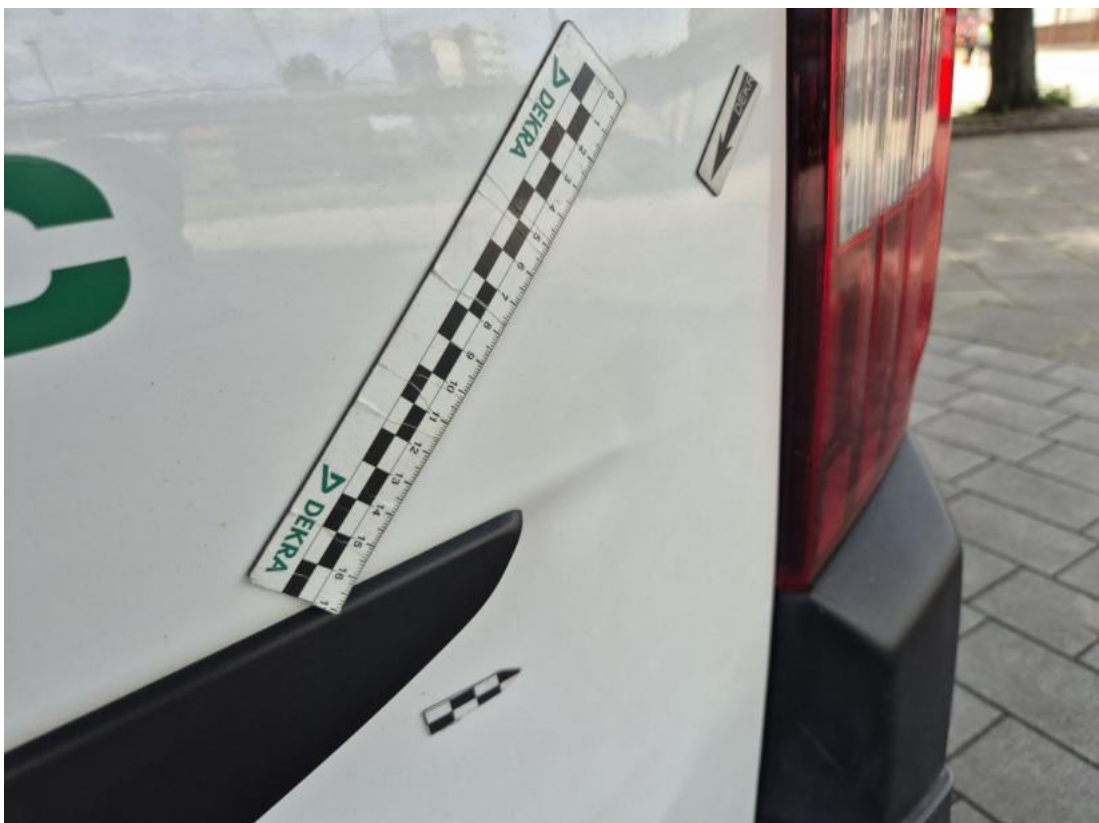
**Fot. 50**

| 18 | Pokrywa tylna | rysa/odprysk, wgniecenie/odkształcenie | NA | 3 |

Pokrywy bagażnika - zdjęcie poglądowe 1

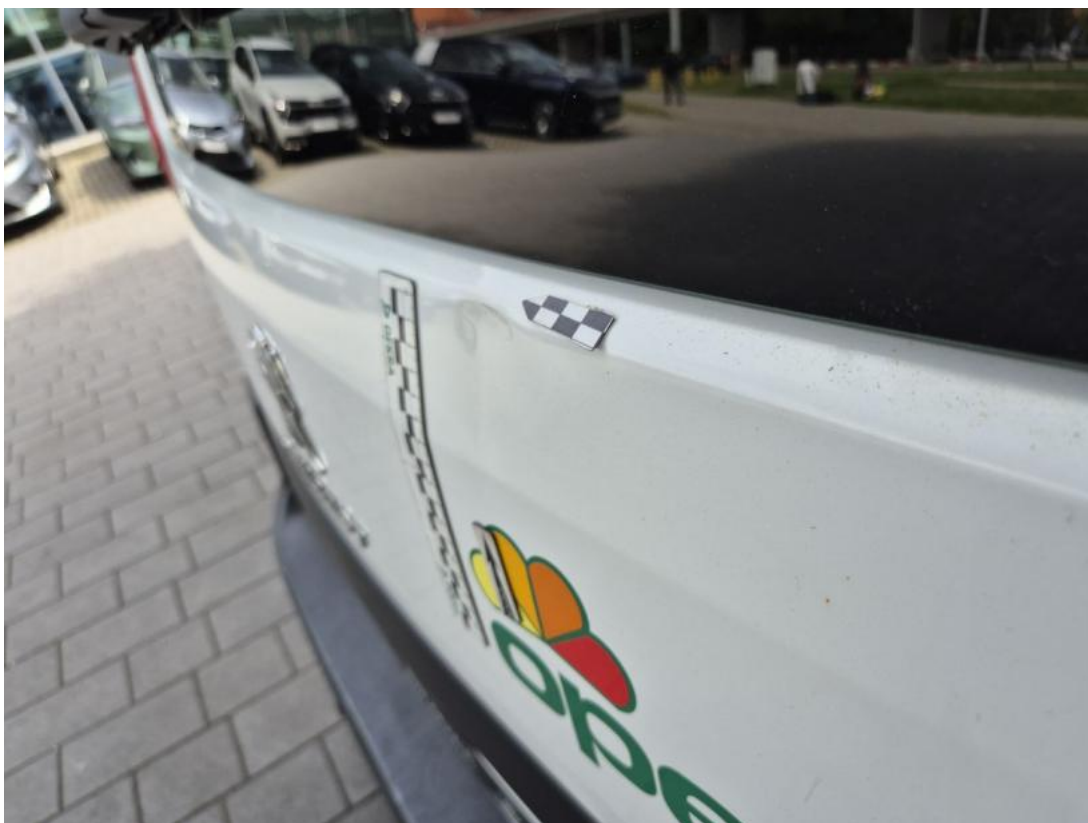
**Fot. 51**

Pokrywy bagażnika - zdjęcie pogładowe 2

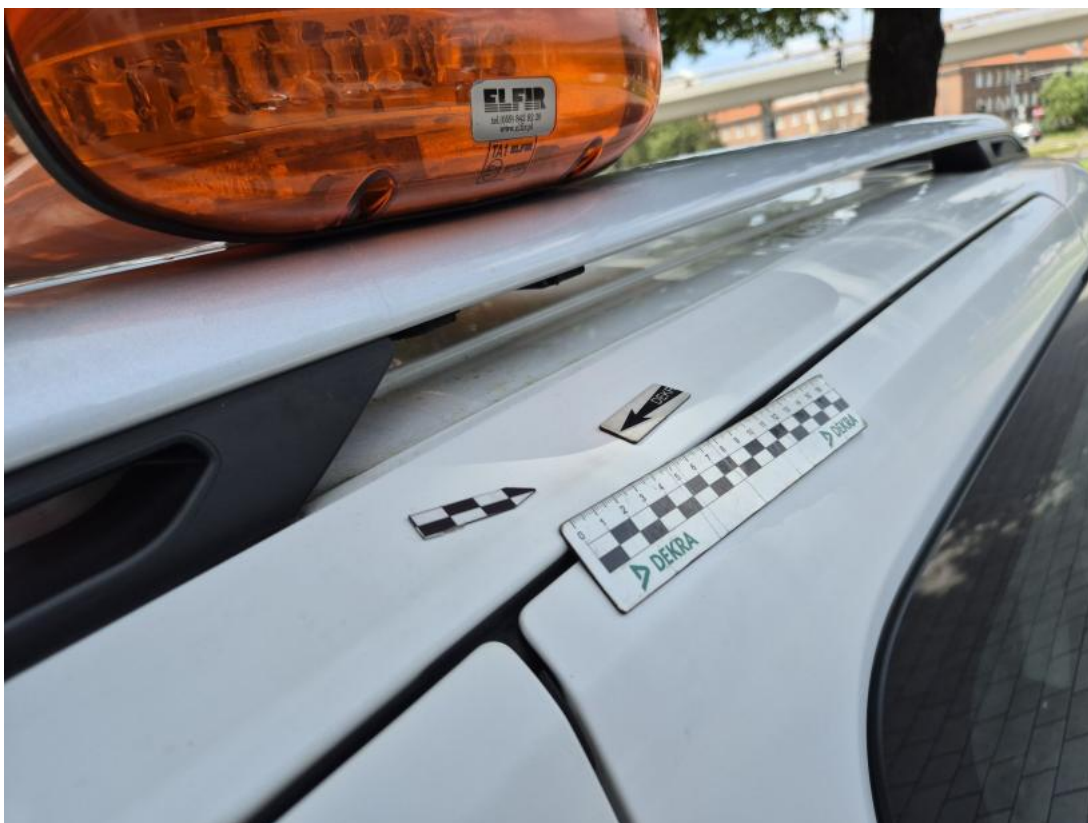
**Fot. 59**

| 20 | Rama dachu L | wgniecenie/odkształcenie | NA | 0.7 |

Rama dachu L - Wgniecenie/odkształcenie 1

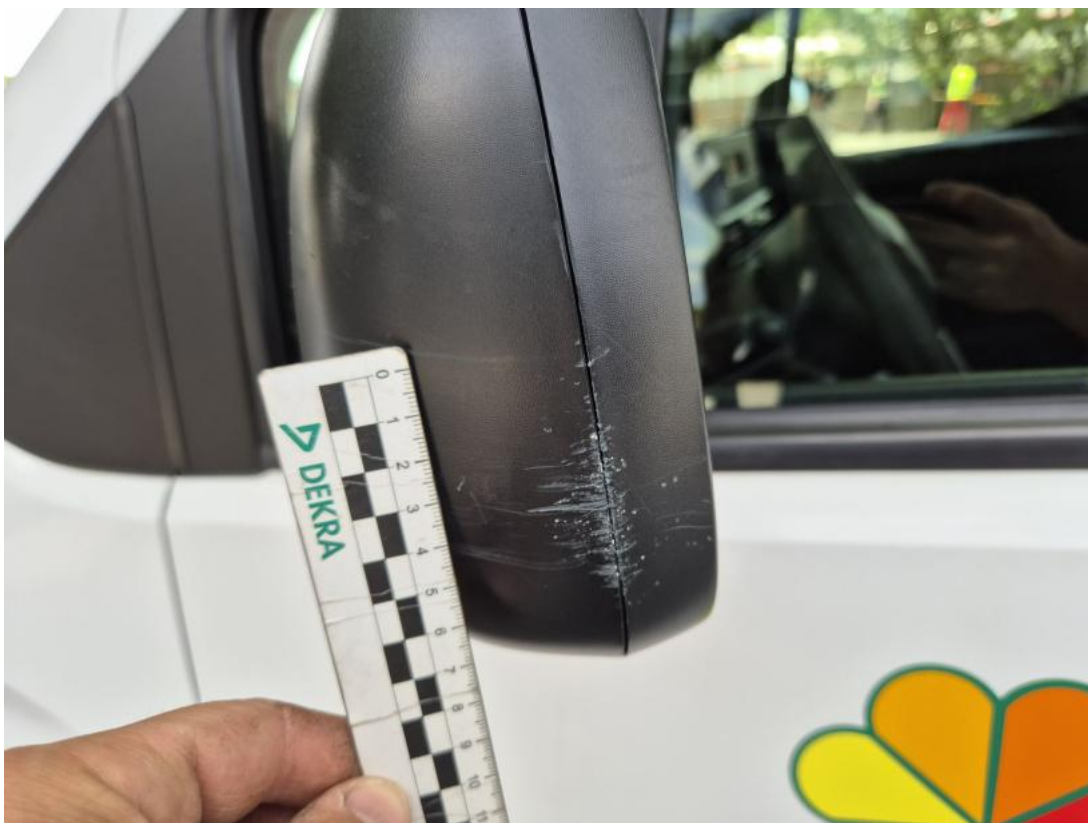
**Fot. 67**

| Poz. | Nazwa pozycji | Opis uszkodzeń | Kwalifik. | Naprawa [rbg] |
|---|---|---|---|---|
| 4 | Oslona lusterka zewnętrznego L | zarysowanie | WY | 0.2 |

Obudowa lusterka zew L - Rysa/odprysk 1
