## Raport z oględzin pojazdu

| Numer raportu | 05907/6/25-15201 | Data raportu | 11-06-2025 |

| Marka, model | FORD Tourneo Courier 14-18 |

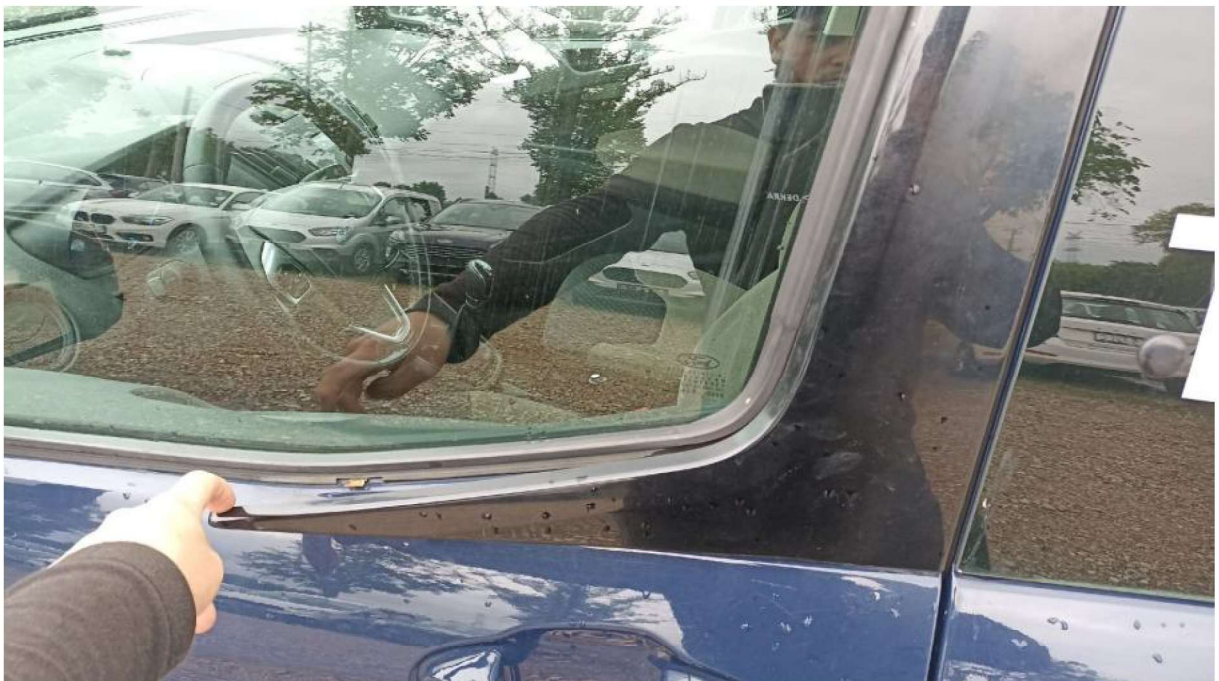
**Fot. 50**

| Poz. | Nazwa pozycji | Opis uszkodzeń | Kwalifik. | Naprawa [rbg] |
|---|---|---|---|---|
| 3 | Listwa ozdobna drzwi przednich L | pęknięcie | WY | 0.3 |

Listwa drzwi przednich L - zdjęcie poglądowe 1
