WF01XXTTG1NR71649

## Angaben zum Fahrzeug

## Zustandsbericht

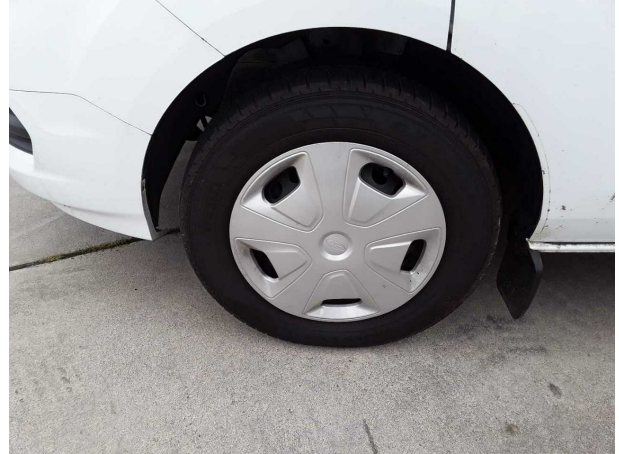
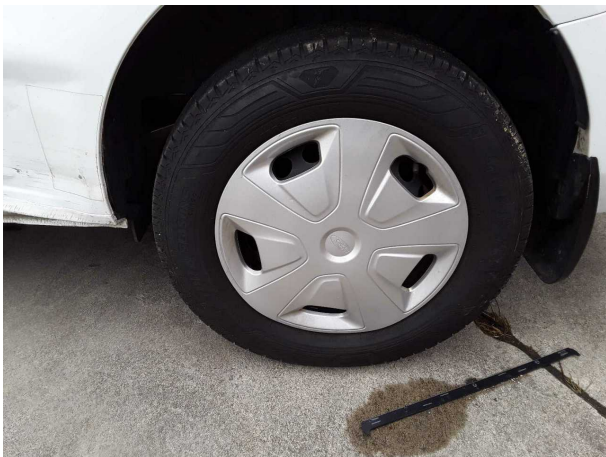
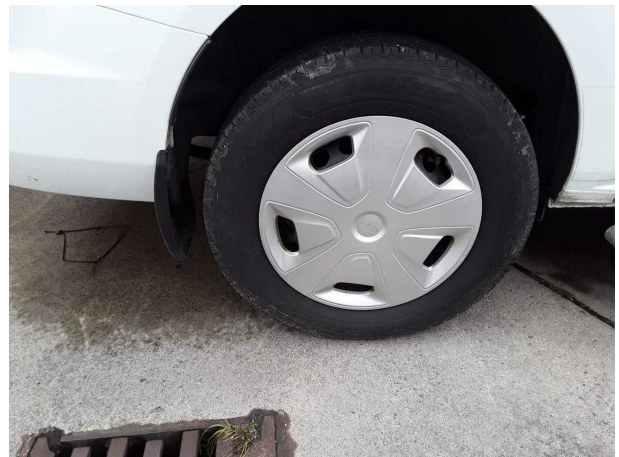
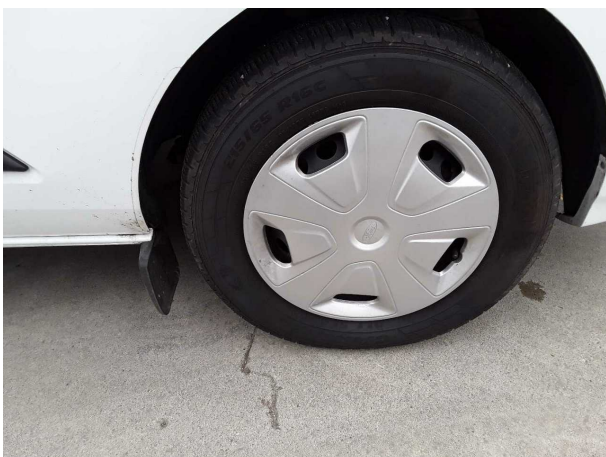
Der Verschleißzustand sowie evtl. Schäden an der Bereifung sind wertmäßig berücksichtigt.

**Abbildung 14:** Montierte Bereifung

**Abbildung 15:** Montierte Bereifung

**Abbildung 16:** Montierte Bereifung

**Abbildung 17:** Montierte Bereifung
