5.8.2025

267581

**TÜVNORD****Zustandsbericht****TÜV NORD Autoservice GmbH - Wurster Straße 92 - 27580 Bremerhaven**

Datenquelle: **VIN-Abfrage**  
Hersteller: **Opel**  
Typ: **Meriva**  
Fahrgestellnummer: **W0L0XCE7564267581**  
Erstzulassung: **06.06.2006**  
Getriebe / Gänge: **Schaltgetriebe, 5 Gänge**  
Schadstoffklasse: **EU4**  
Vorverwendung: **Privat**

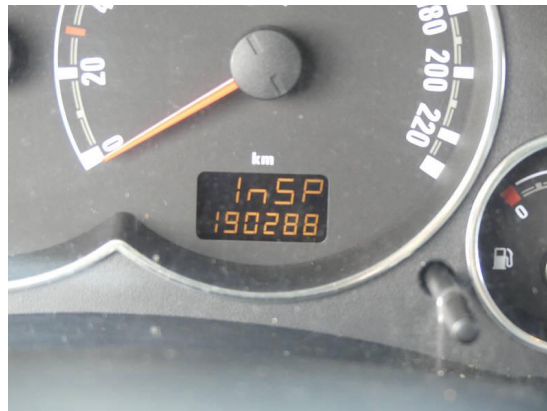
| Nr. | Teil | Bild Nr. | Schaden | Kommentar |
|---|---|---|---|---|
| 1 | Wartung | 1, 2 | fällig | |

Bild 2: Wartung-Pflege / Wartung fällig

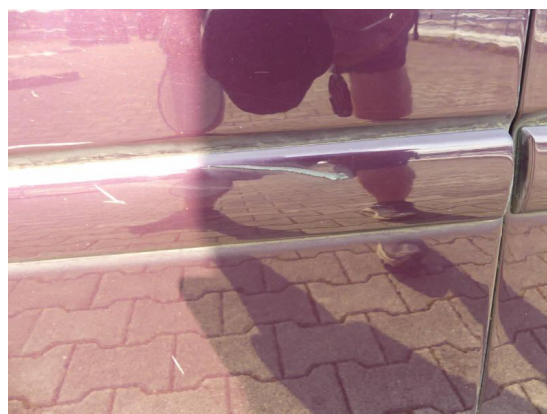
| Nr. | Teil | Bild Nr. | Schaden | Kommentar |
|---|---|---|---|---|
| 2 | Tür vorne links | 3, 4, 5 | Dellen und zerkratzt | |

Bild 4: Karosserie / Tür vorne links Dellen und zerkratzt

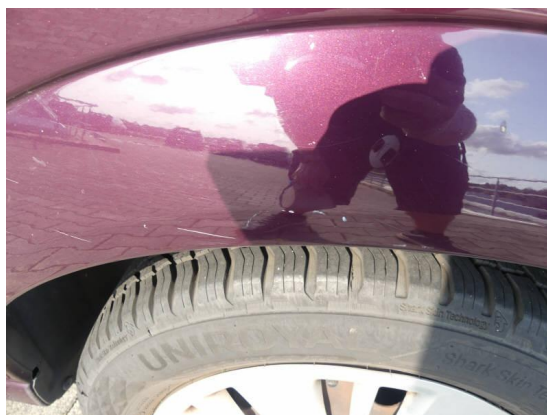
Bild 8: Karosserie / Seitenteil links deformiert und zerkratzt

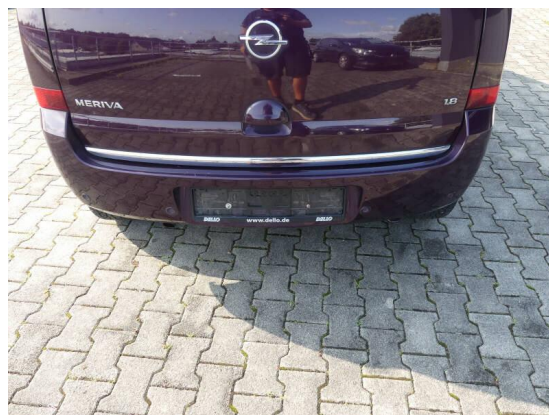
Bild 14: Karosserie / Stoßfänger hinten deformiert und zerkratzt
