19.8.2025

299627

**TÜVNORD****Zustandsbericht****TÜV NORD Autoservice GmbH - Wurster Straße 92 - 27580 Bremerhaven**

Datenquelle: **VIN-Abfrage**  
Hersteller: **Peugeot**  
Typ: **5008**  
Fahrgestellnummer: **VF30ERHE8BS299627**  
Erstzulassung: **29.06.2012**  
Getriebe / Gänge: **Schaltgetriebe, 6 Gänge**  
Schadstoffklasse: **EU5**  
Vorverwendung: **Privat**

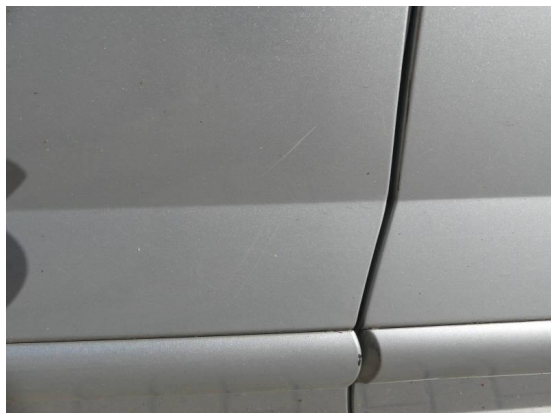
Bild 7: Karosserie / Tür vorne links Dellen und zerkratzt

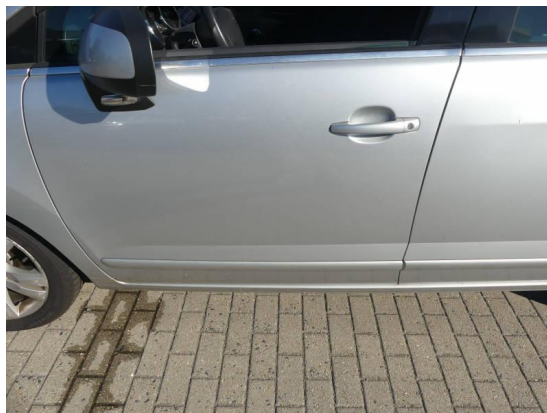
Bild 8: Karosserie / Tür vorne links Dellen und zerkratzt

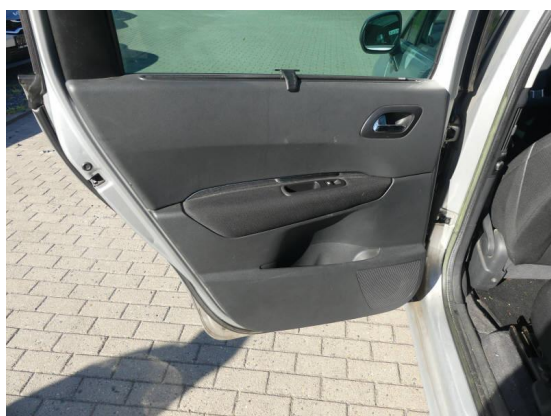
Bild 17: Innenraum / Türverkleidung hinten links Kratzer

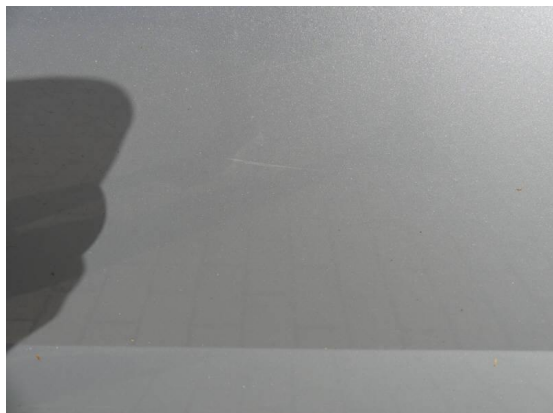
Bild 19: Karosserie / Tür hinten links Dellen und zerkratzt

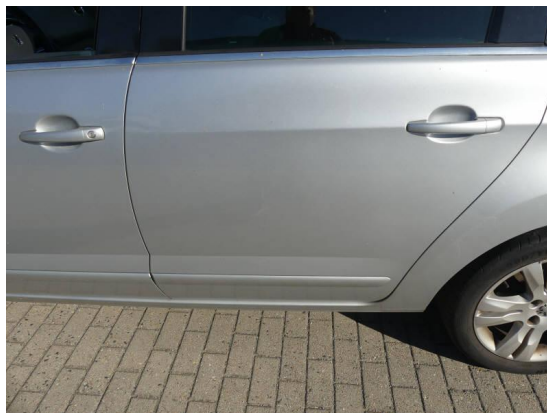
Bild 20: Karosserie / Tür hinten links Dellen und zerkratzt

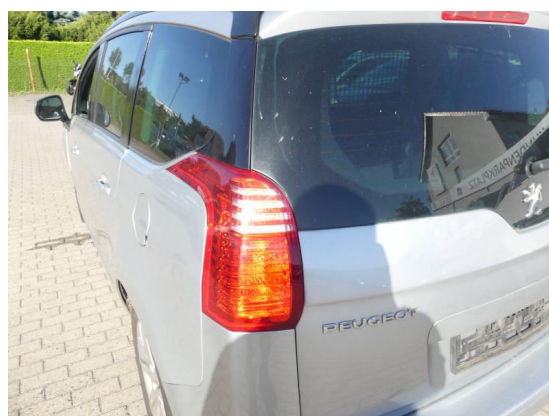
Bild 28: Technik / Rückleuchte links gebrochen

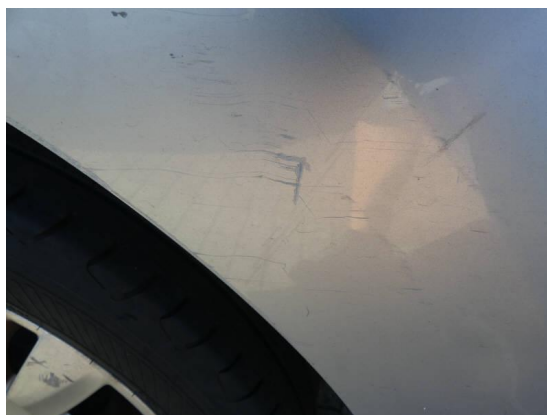
Bild 38: Karosserie / Seitenteil rechts deformiert und zerkratzt

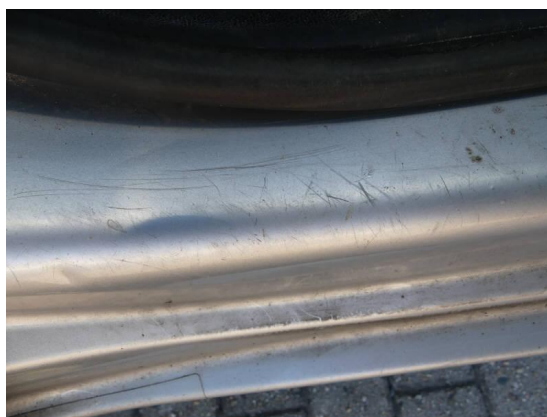
Bild 40: Karosserie / Einstieg hinten rechts Dellen und zerkratzt

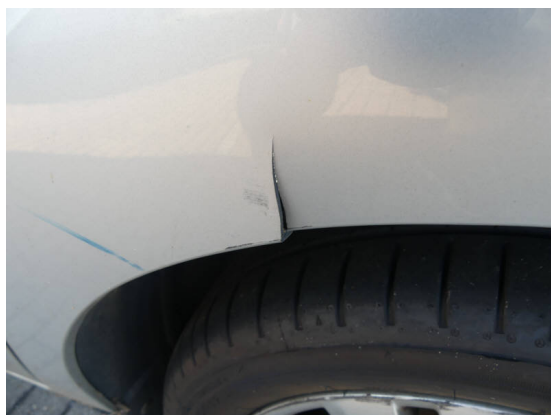
Bild 55: Karosserie / Kotflügel rechts gebrochen und zerkratzt

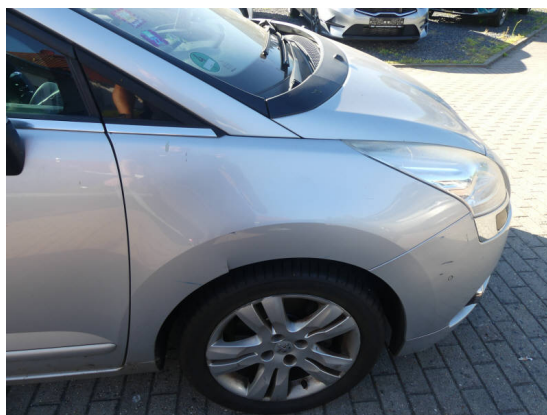
Bild 56: Karosserie / Kotflügel rechts gebrochen und zerkratzt
