## Raport z oględzin pojazdu

| Numer raportu | 404329/8/25-9573 | Data raportu | 13-08-2025 |

| Marka, model | RENAULT Clio IV 16-20 |
| Numer rejestracyjny | WD0037N |

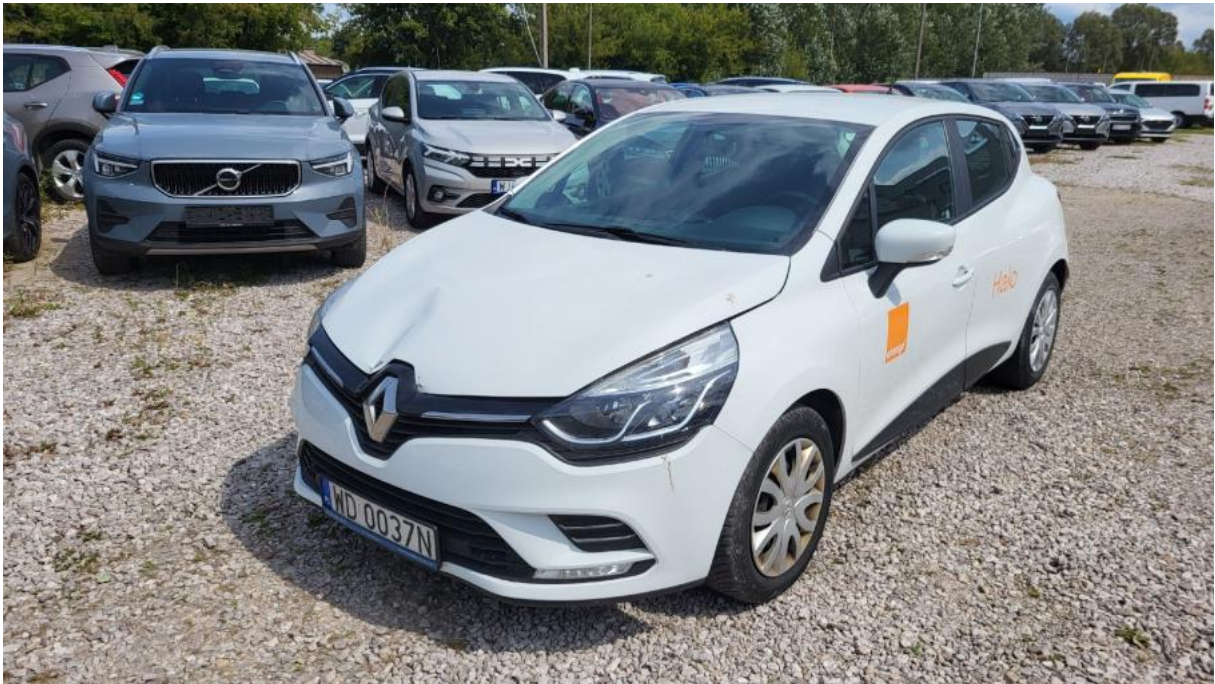
**Fot. 1**

Przekątna przednia lewa

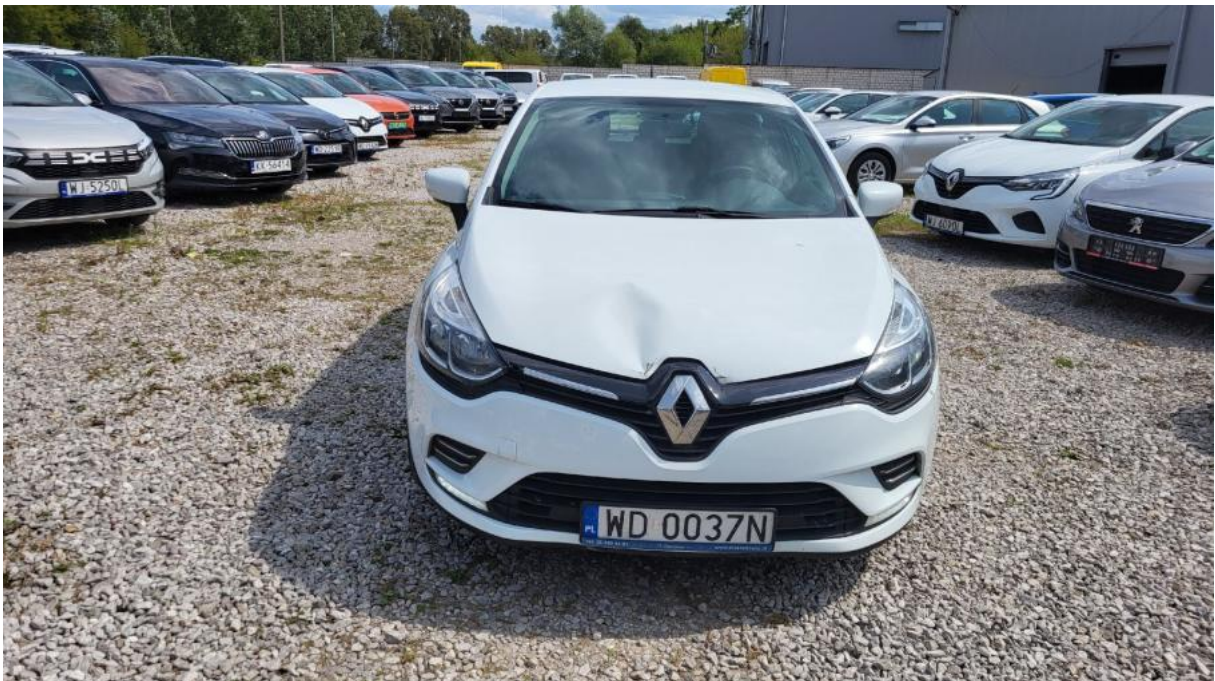
**Fot. 2**

| 2 | Oslona chłodnicy | rysa/odprysk, wgniecenie/odkształcenie | WY | 0.2 |
| 3 | Listwa ozdobna osłony chl. | rysa/odprysk, wgniecenie/odkształcenie | WY | |
| 4 | Listwa ozdobna osł. chl., boczna, zestaw | brak | WY | |

Przód

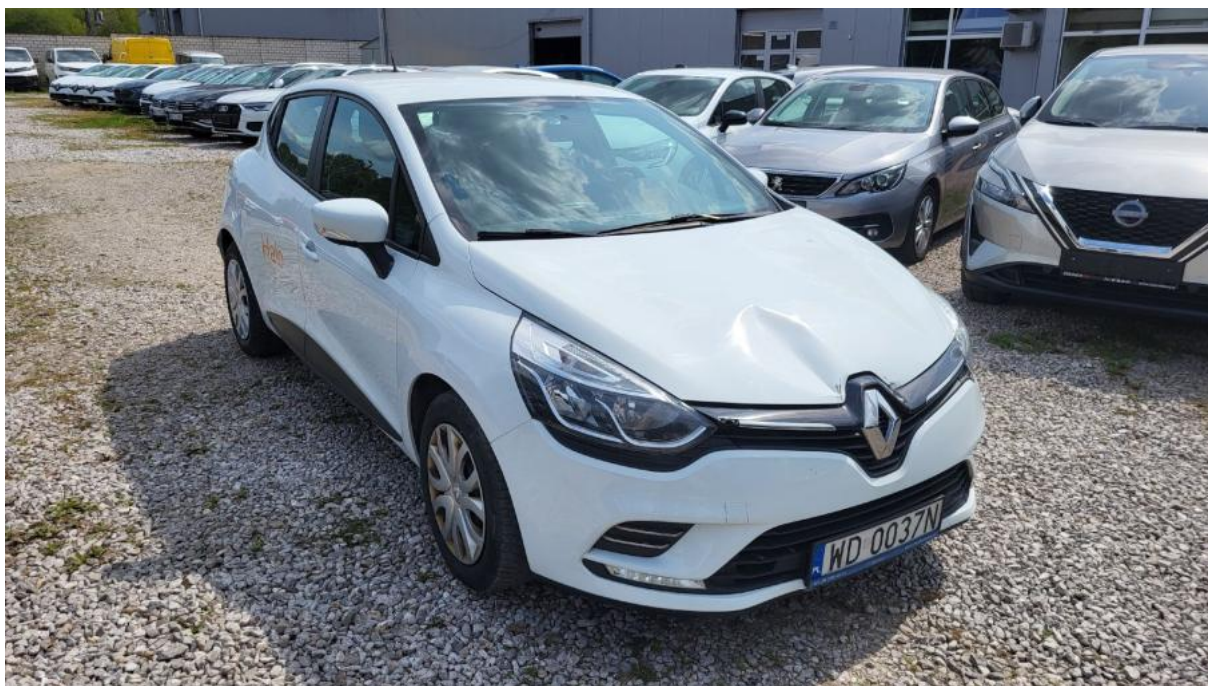
**Fot. 3**

| Poz. | Nazwa pozycji | Opis uszkodzeń | Kwalifik. | Naprawa [rbg] |
|---|---|---|---|---|
| 1 | Reflektor z kierunkowskazem R | wgniecenie/odkształcenie | WY | 1.1 |

Przekątna przednia prawa

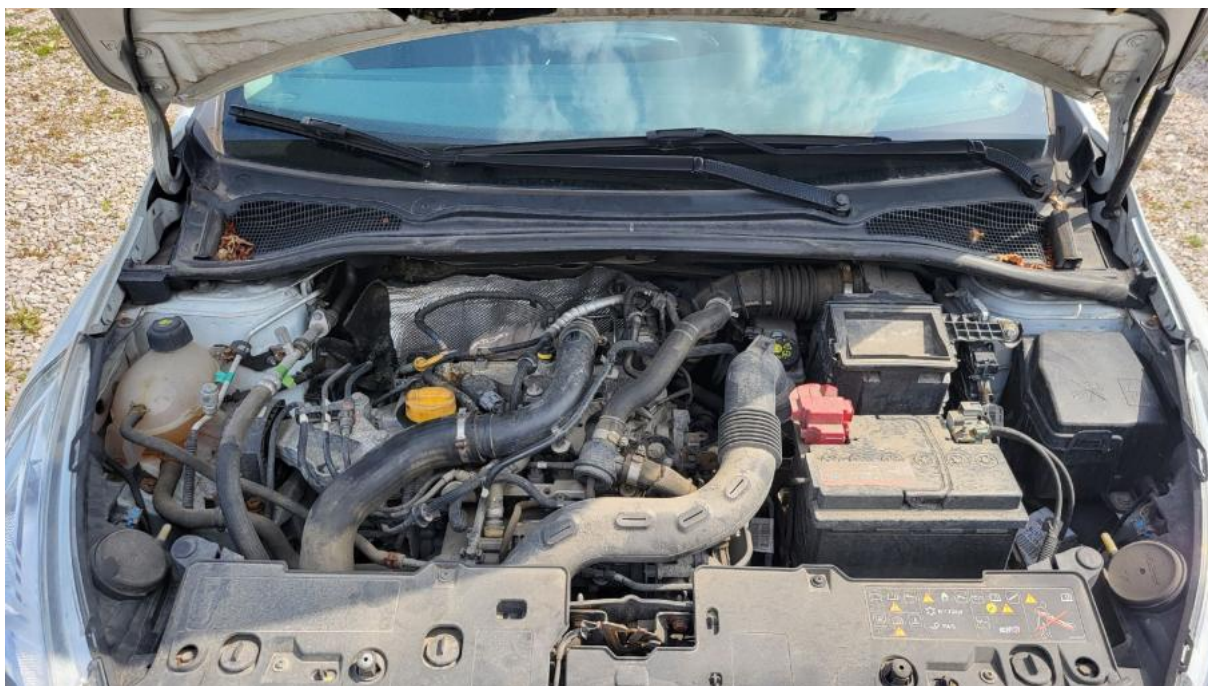
**Fot. 23**

| 5 | Pokrywa przednia | wgniecenie/odkształcenie | WY | 0.5 |
| 6 | Wykładzina tłumiąca pokrywy przedniej | pęknięcie/rozerwanie | WY | |
| 7 | Wytłumienie (od strony deski rozdz.) | pęknięcie/rozerwanie | WY | 0.5 |

Komora silnika
