## Raport z oględzin pojazdu

| Numer raportu | 215881/7/25-11401 | Data raportu | 28-07-2025 |

| Marka, model | VOLVO V60 18-21 |
| Numer rejestracyjny | RZ205CY |

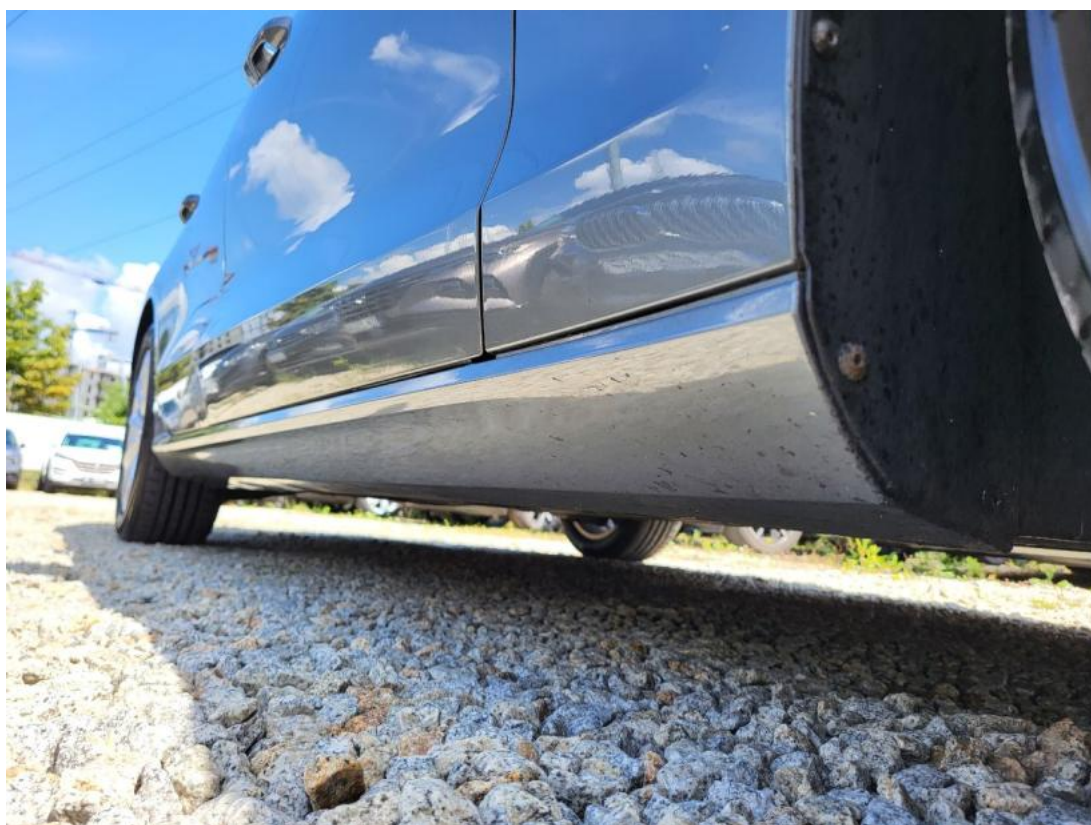
**Fot. 4**

| Poz. | Nazwa pozycji | Opis uszkodzeń | Kwalifik. | Naprawa [rbg] |
|---|---|---|---|---|
| 2 | Próg R | rysa/odprysk, wgniecenie/odkształcenie | | |

Próg prawy (widok od przodu)

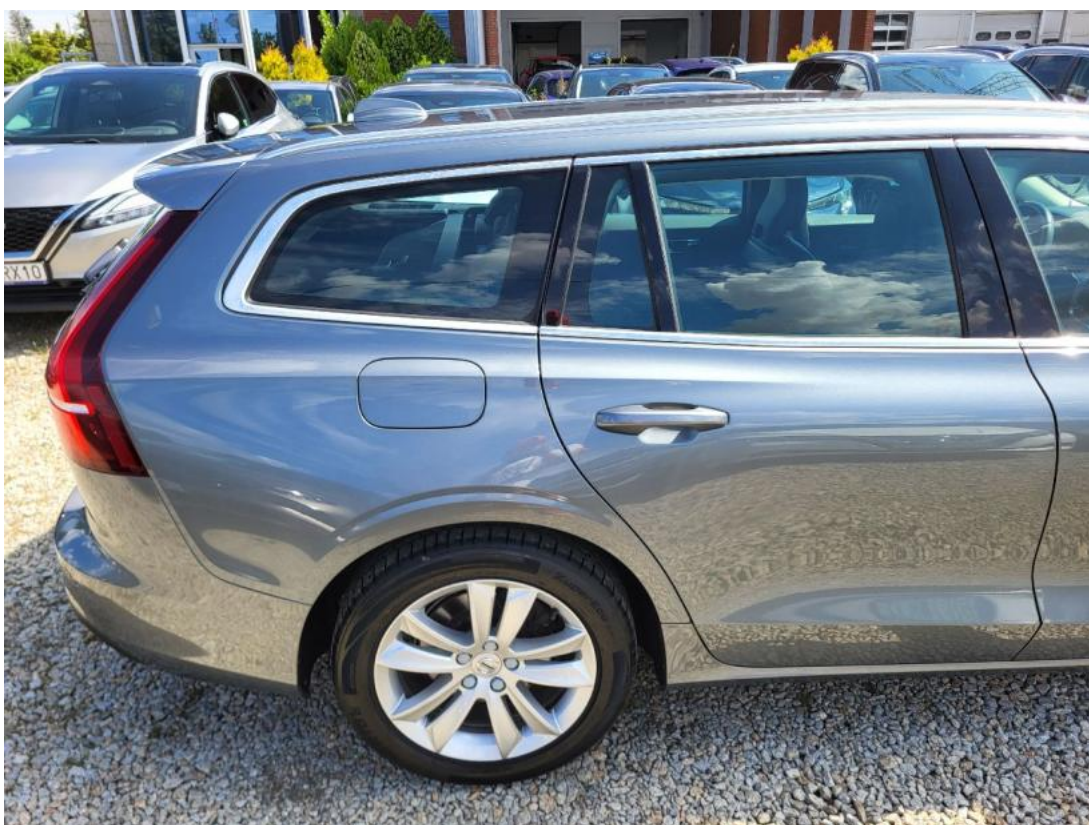
**Fot. 6**

| Poz. | Nazwa pozycji | Opis uszkodzeń | Kwalifik. | Naprawa [rbg] |
|---|---|---|---|---|
| 4 | Błotnik tylny R | wgniecenie/odkształcenie | | |
| 5 | Nakładka słupka C dół R | wgniecenie/odkształcenie | | |

Bok prawy z tyłu

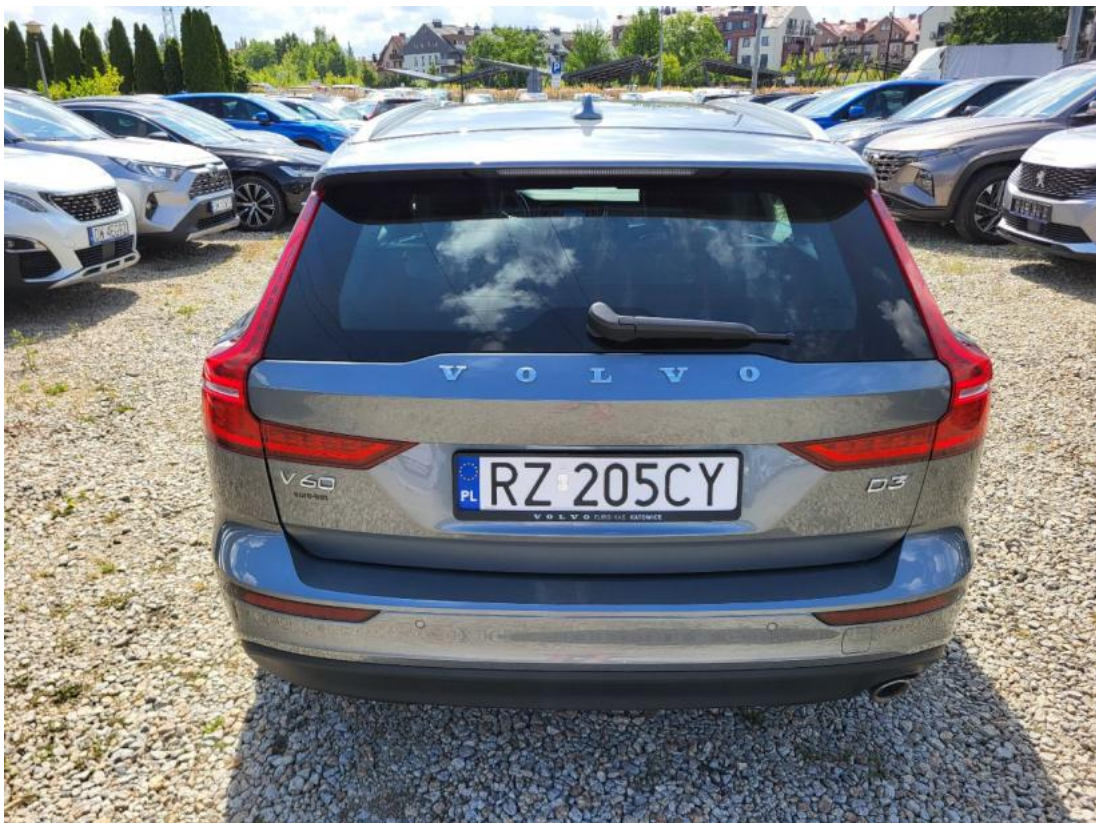
**Fot. 8**

| Poz. | Nazwa pozycji | Opis uszkodzeń | Kwalifik. | Naprawa [rbg] |
|---|---|---|---|---|
| 3 | Okładzina zderzaka tylnego | rysa/odprysk | | |

Tył

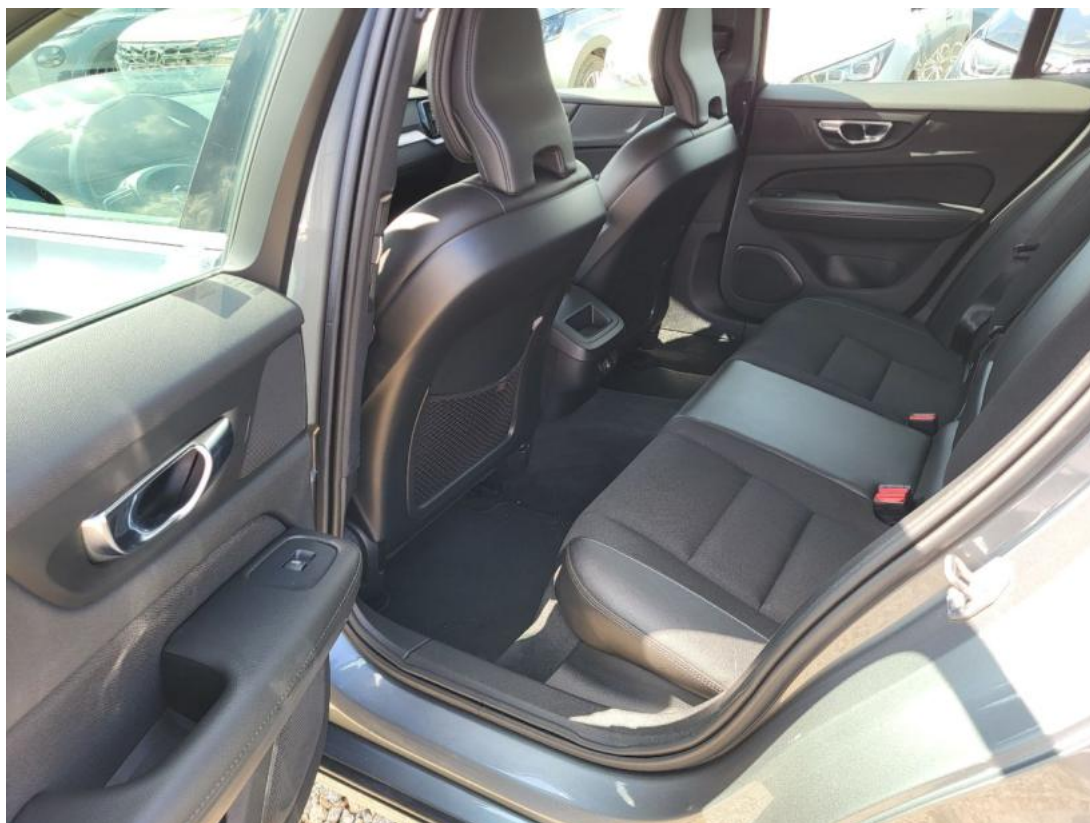
**Fot. 17**

| Poz. | Nazwa pozycji | Opis uszkodzeń | Kwalifik. | Naprawa [rbg] |
|---|---|---|---|---|
| 6 | Tapicerka drzwi tylnych L | zarysowanie | | |

Widok przez otwarte drzwi tylne lewe

Tapicerka drzwi tylnych L - Pęknięcie/rozerwanie 1
