## Raport z oględzin pojazdu

| Numer raportu | 402890/7/25-9573 | Data raportu | 28-07-2025 |

| Numer identyfikacyjny (VIN) | <b>VF1R9800463264002</b> |
| Marka, model | RENAULT Clio IV 16-20 |

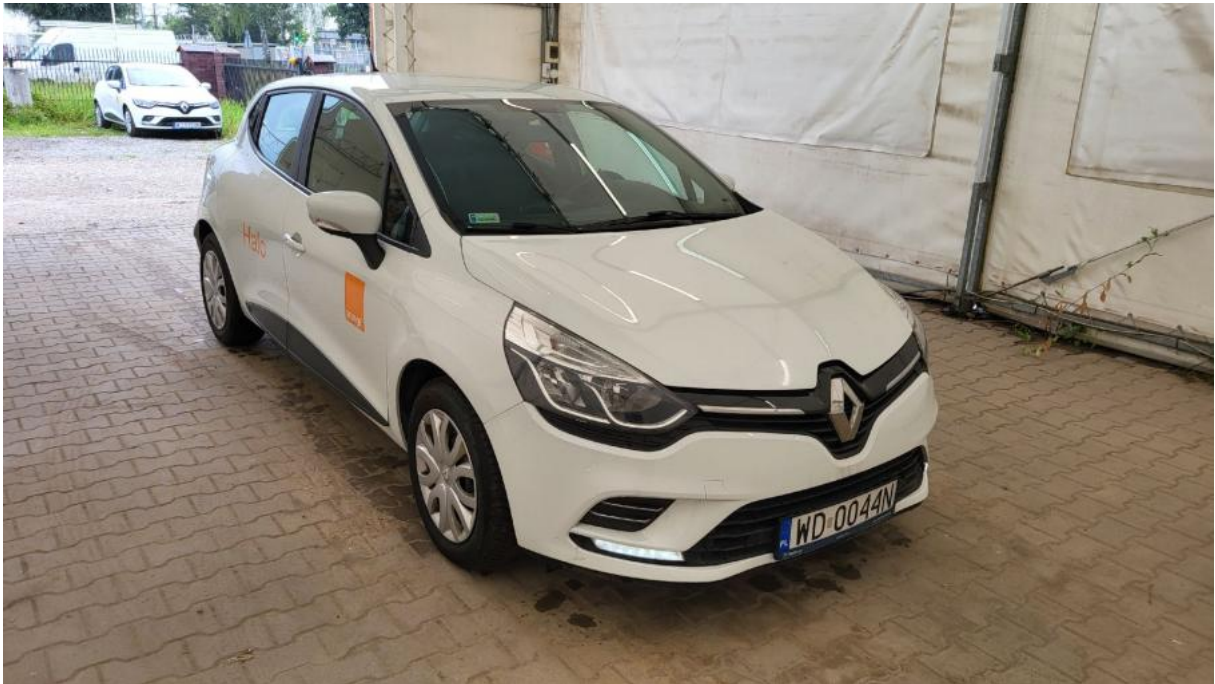
**Fot. 3**

| Poz. | Nazwa pozycji | Opis uszkodzeń | Kwalifik. | Naprawa [rbg] |
|---|---|---|---|---|
| 3 | Kołpak koła przód R | wgniecenie/odkształcenie | WY | 0.2 |

Przekątna przednia prawa

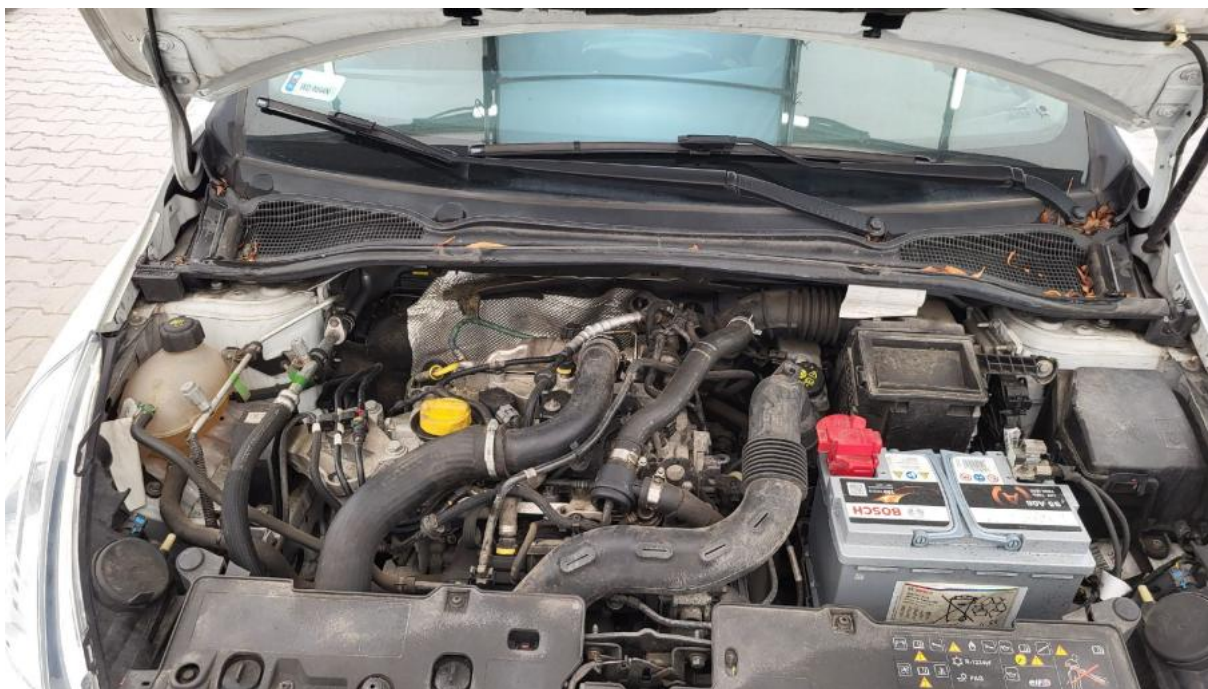
**Fot. 23**

| Poz. | Nazwa pozycji | Opis uszkodzeń | Kwalifik. | Naprawa [rbg] |
|---|---|---|---|---|
| 1 | Wykładzina tłumiąca pokrywę przedniej | pęknięcie/rozerwanie | WY | 0.2 |
| 2 | Wytłumienie (od strony deski rozdziel.) | pęknięcie/rozerwanie | WY | 0.5 |

Komora silnika
