219131

**TÜVNORD****Zustandsbericht****TÜV NORD Autoservice GmbH - Wurster Straße 92 - 27580 Bremerhaven**

Datenquelle: **VIN-Abfrage**  
Hersteller: **Opel**  
Typ: **Insignia A Sports**  
Fahrgestellnummer: **W0LGT8EF5B1219131**  
Erstzulassung: **20.10.2011**  
Getriebe / Gänge: **Automatikgetriebe, 6 Gänge**  
Schadstoffklasse: **EU5**  
Vorverwendung: **Privat**

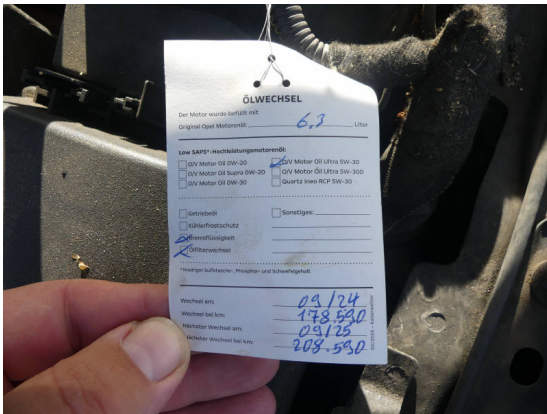
Bild 15: Wartung-Pflege / Wartung fällig
