Gutachter: Lehmann Michel  
Besichtigungsdatum: 25.9.2025  
Auftragsnummer: J29845

## Zustandsbericht

Datenquelle: **VIN-Abfrage**  
Hersteller: **Ford**  
Typ: **Mondeo Turnier**  
Fahrgestellnummer: **WF0FXXWPCFJJ29845**  
Erstzulassung: **23.07.2018**  
Getriebe / Gänge: **Schaltgetriebe, 6 Gänge**  
Schadstoffklasse: **EU6**  
Vorverwendung: **Firmenfahrzeug**

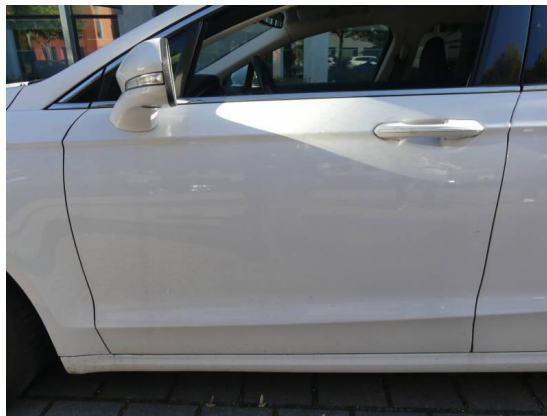
Bild 2: Karosserie / Tür vorne links Kratzer + leicht deformiert

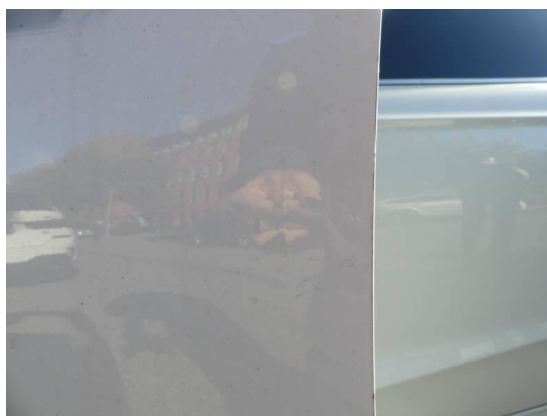
Bild 4: Karosserie / Tür vorne links Kratzer + leicht deformiert

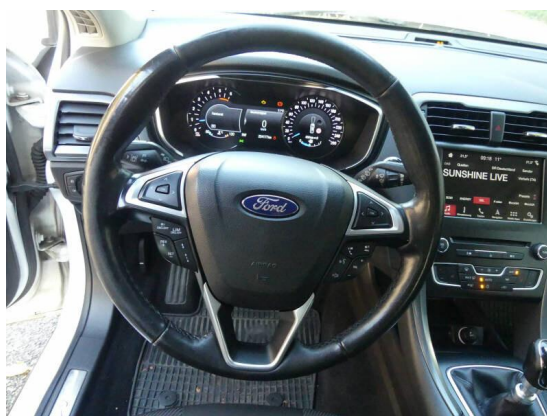
Bild 36: Innenraum / Lenkrad abgenutzt

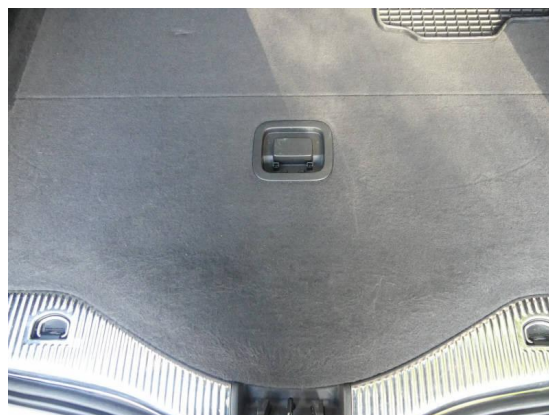
Bild 44: Innenraum / Ladebodenabdeckung Griff gebrochen
