## Raport z oględzin pojazdu

| Numer raportu | 406189/9/25-9573 | Data raportu | 05-09-2025 |

| Marka, model | PEUGEOT Expert 1.6 BlueHDi... |
| Numer rejestracyjny | KR7WH59 |

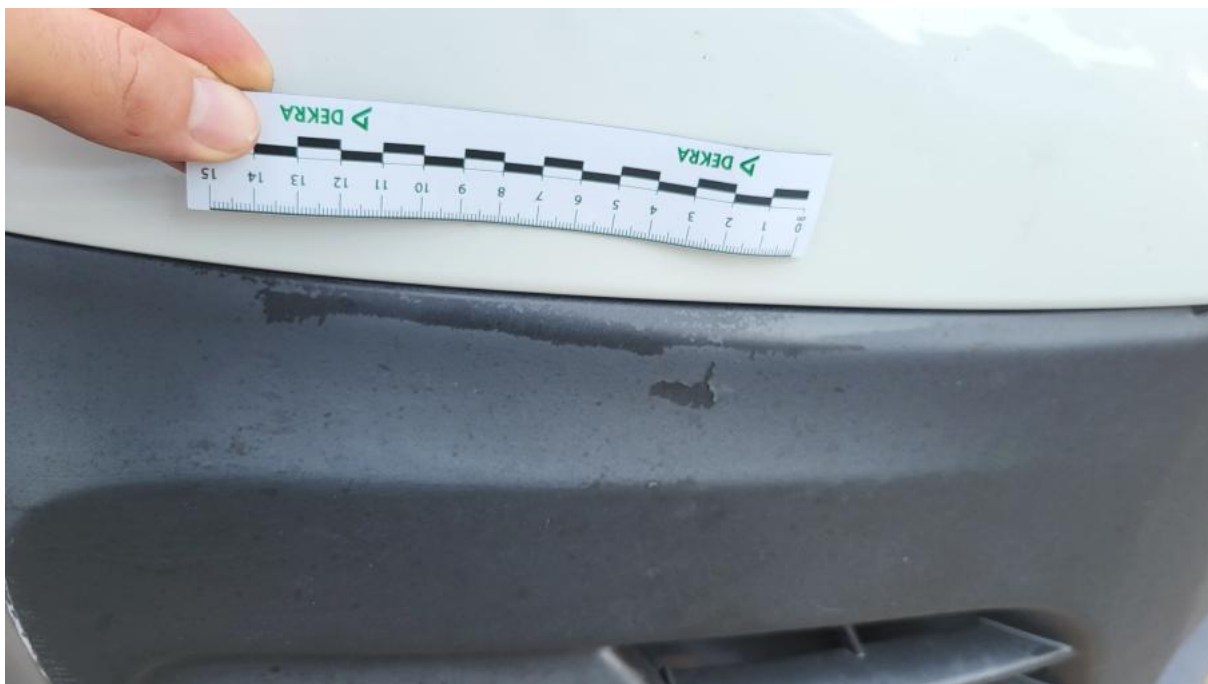
**Fot. 36**

| Poz. | Nazwa pozycji | Opis uszkodzeń | Kwalifik. | Naprawa [rbg] |
|---|---|---|---|---|
| 1 | Okładzina zderzaka przedniego | rysa/odprysk, wgniecenie/odkształcenie, łuszczenie powłoki lakierowej | WY | 1.7 |

Zderzak - Inne 1

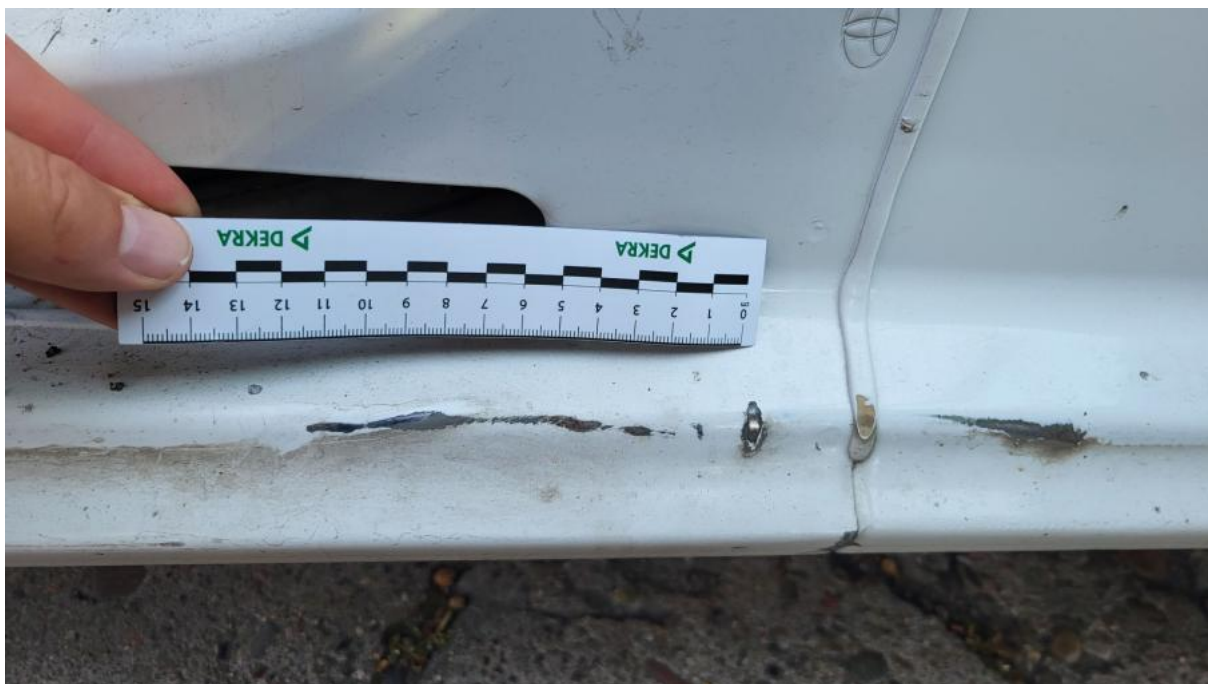
**Fot. 52**

| 21 | Próg R | rysa/odprysk, wgniecenie/odkształcenie | NA | 1 |

Próg P - Wgniecenie/odkształcenie 1

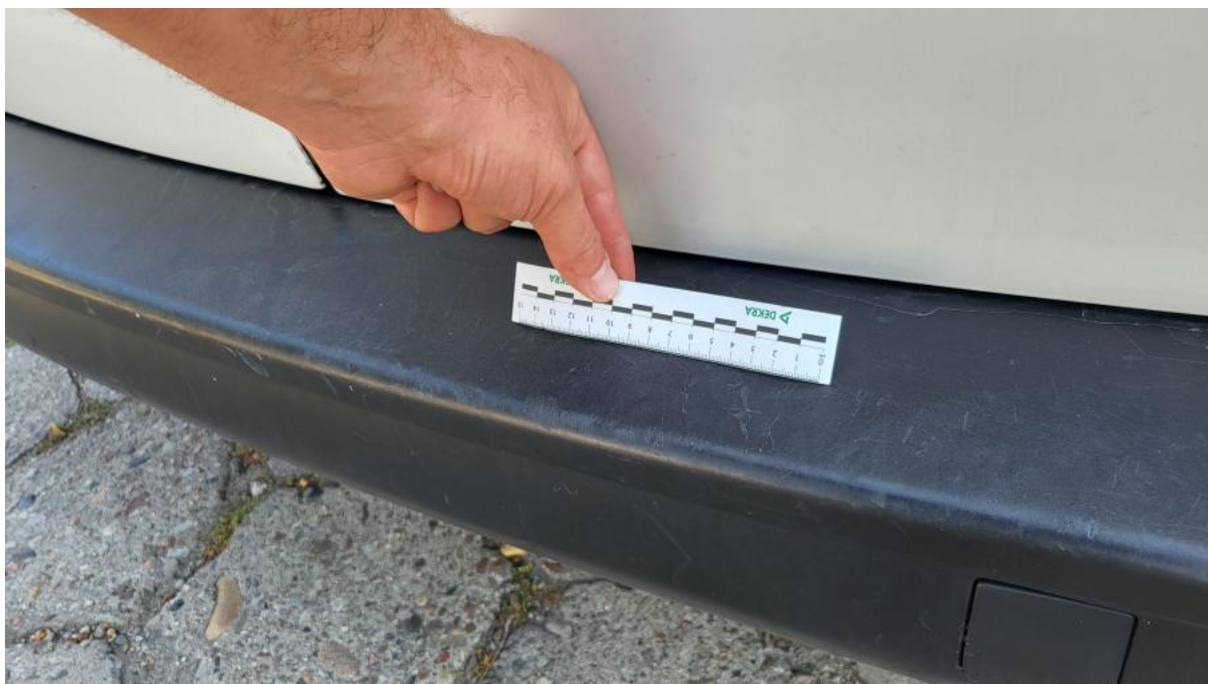
**Fot. 60**

| 6 | Okladzina zderzaka tylnego | rysa/odprysk, wgniecenie/odkształcenie | WY | 1.1 |

Zderzak tylny - Rysa/odprysk 1

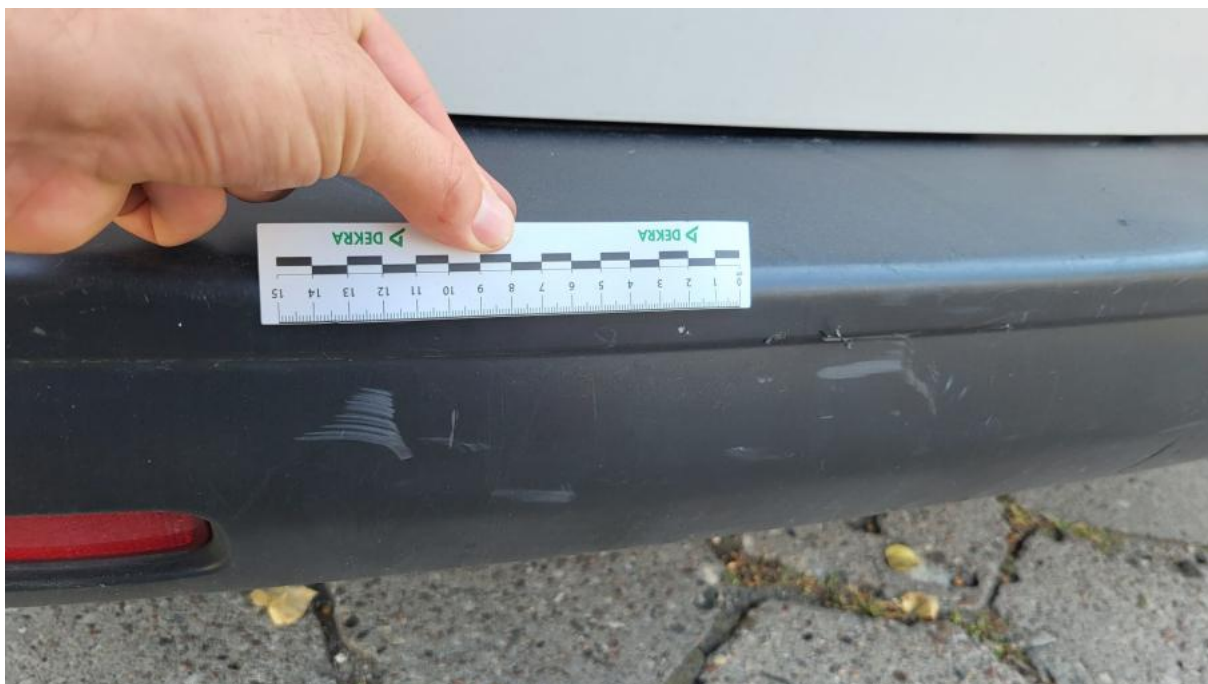
**Fot. 62**

Zderzak tylny() - Rysa/odprysk 3

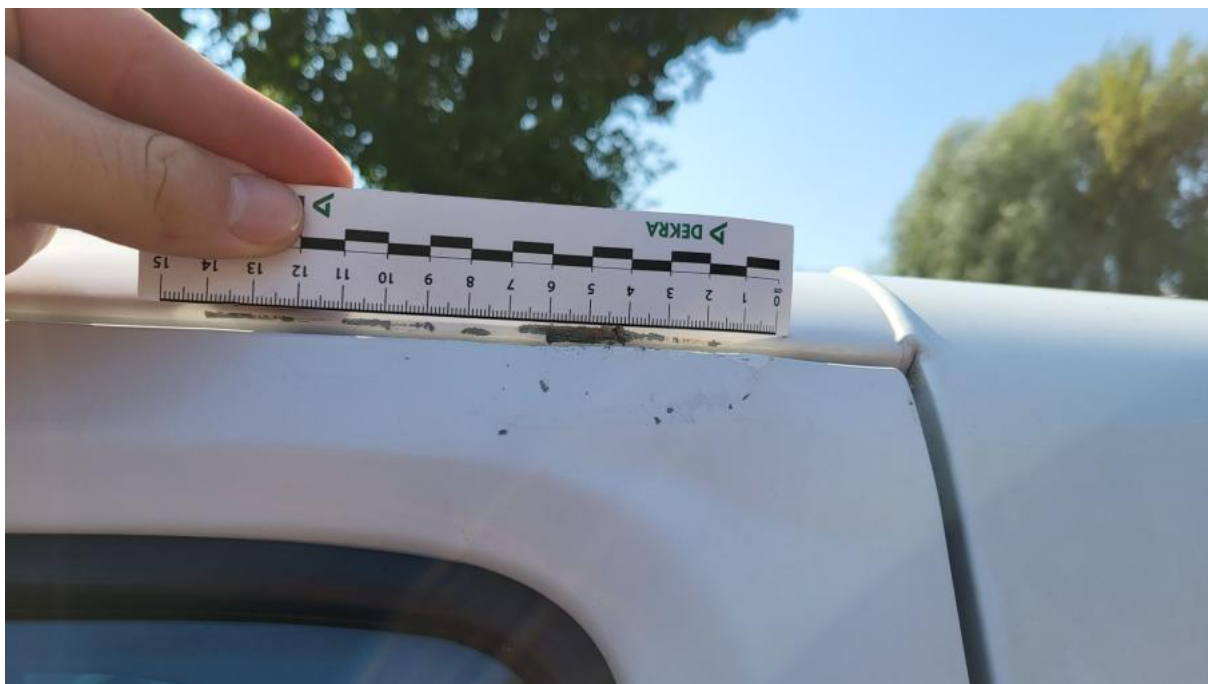
**Fot. 74**

| 14 | Poszycie drzwi przednich L | rysa/odprysk, wgniecenie/odkształcenie | NA | 1 |

Drzwi przed L - Wgniecenie/odkształcenie 1

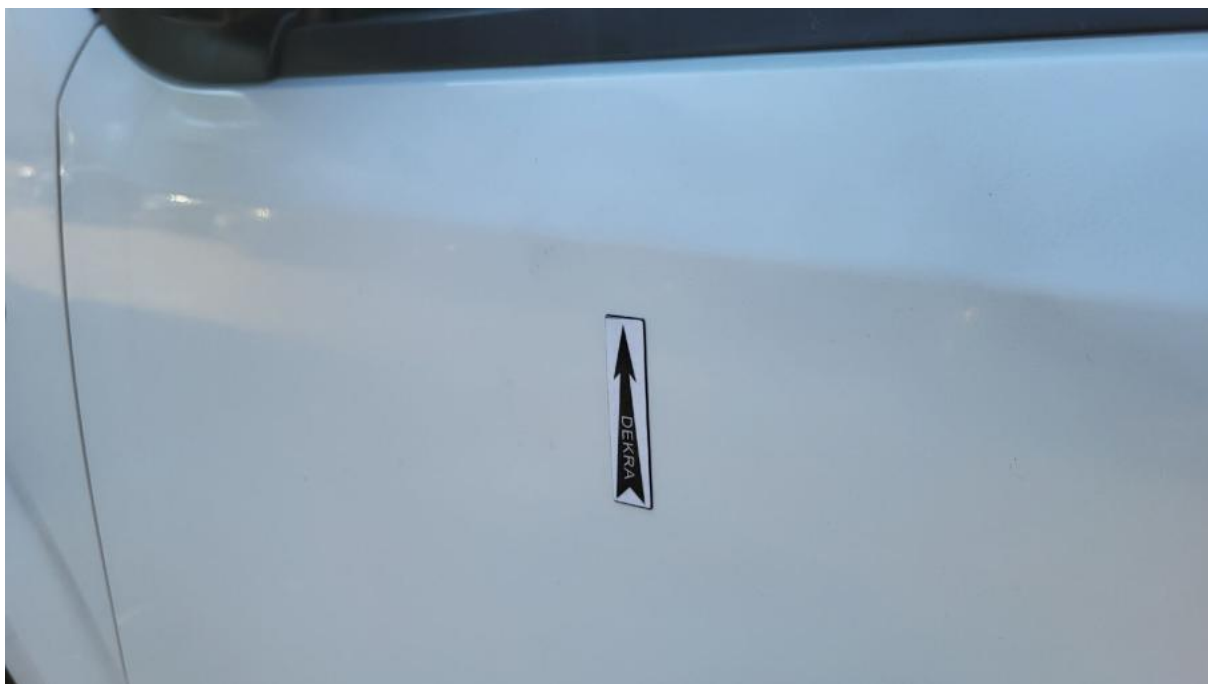
**Fot. 76**

Drzwi przed L() - Wgniecenie/odkształcenie 3

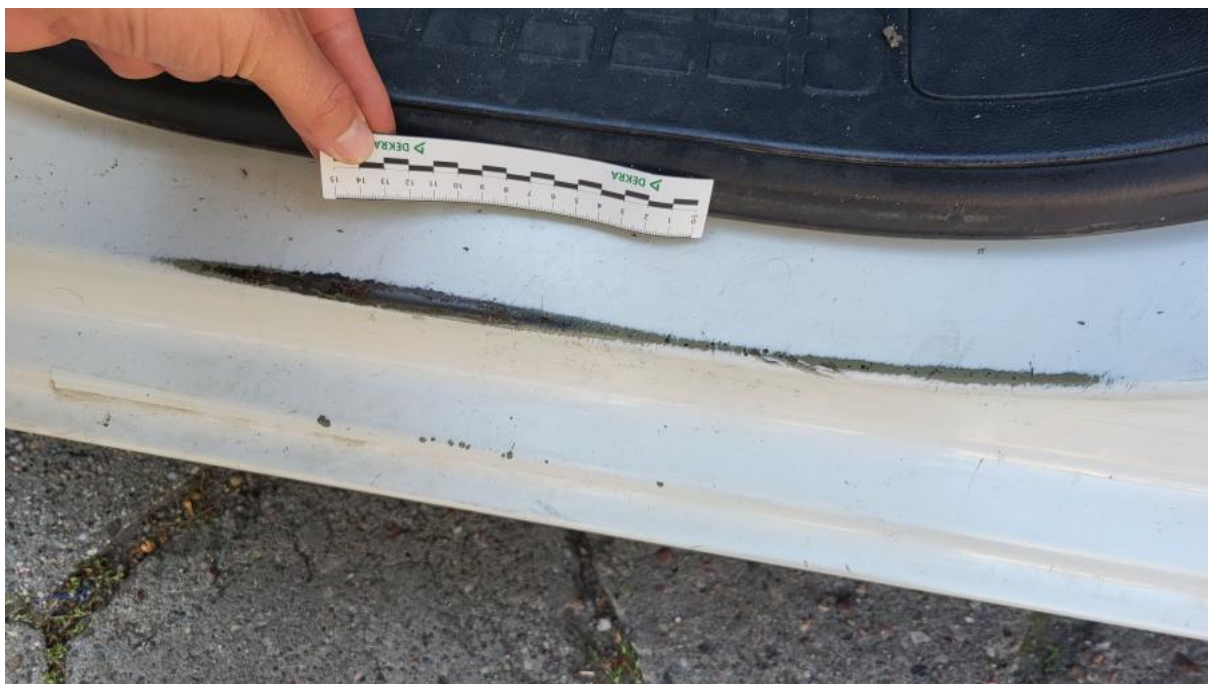
**Fot. 78**

| 20 | Próg L | rysa/odprysk | NA | 0.5 |

Próg L - Rysa/odprysk 1

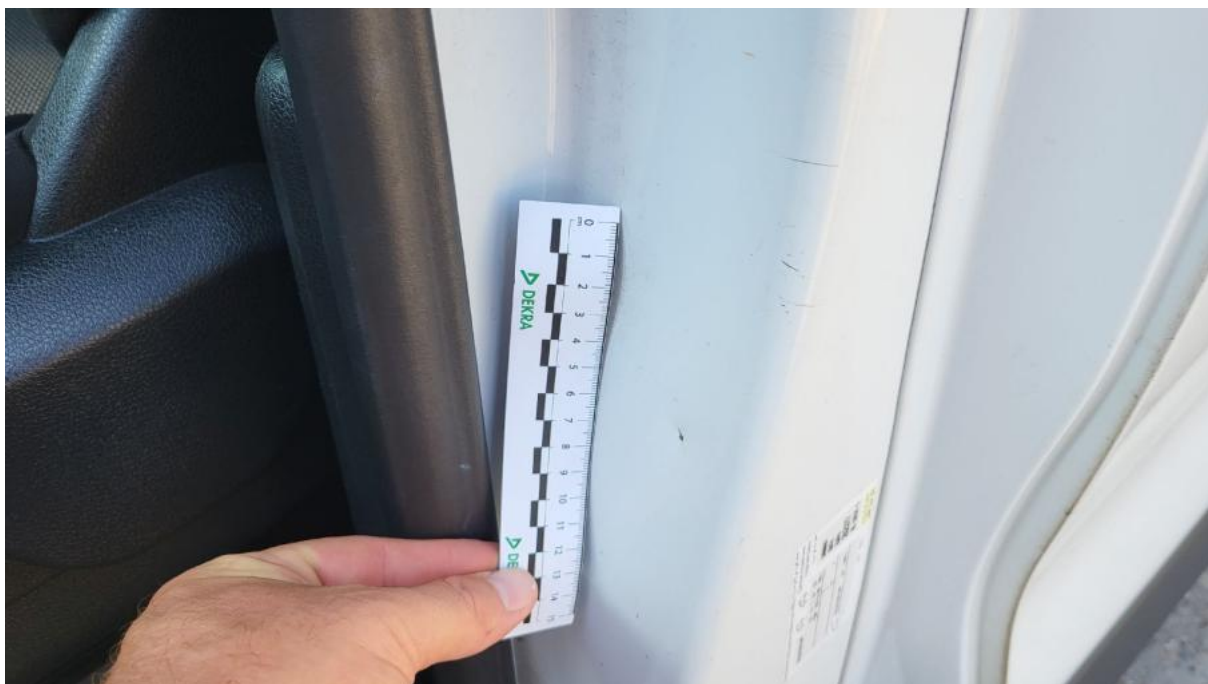
**Fot. 79**

Słupek środkowy L - Wgniecenie/odkształcenie 1

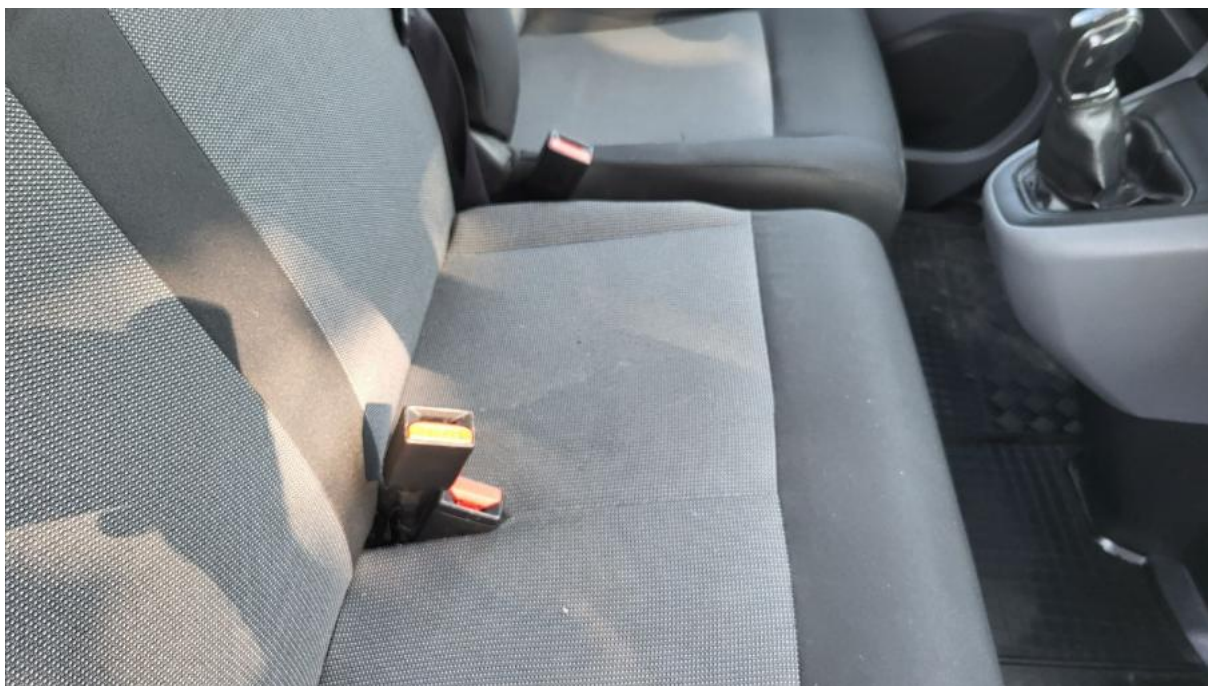
**Fot. 82**

| 9 | Tapicerka siedziska 1.rząd L | pęknięcie/rozerwanie | WY | 1.1 |

Fotel prz. lew. - Pęknięcie/rozerwanie 2

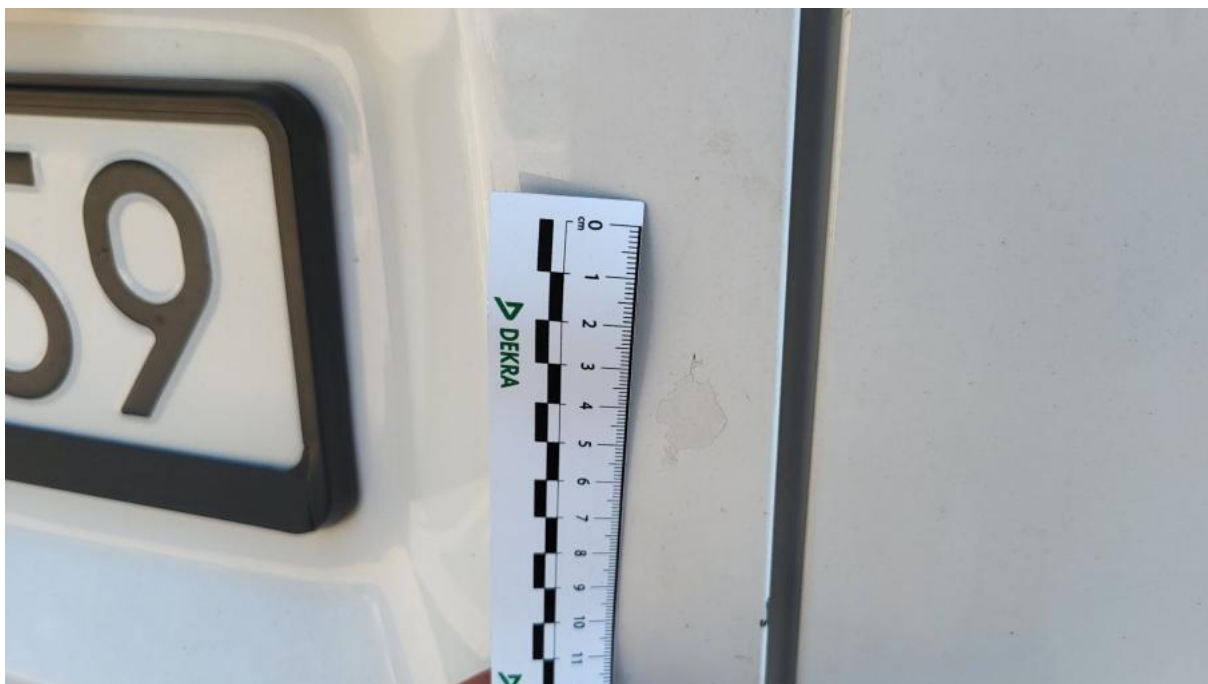
**Fot. 87**

| 23 | Pokrycie zew.drzwi/pokrywy tylnej,boczne L | wgniecenie/odkształcenie, ślady korozji | NA | 1 |

Drzwi tyłu lewe - Wgniecenie/odkształcenie 1
