## Raport z oględzin pojazdu

| Numer raportu | 215806/7/25-11401 | Data raportu | 24-07-2025 |

| Marka, model | HYUNDAI i30 20-24 |
| Numer rejestracyjny | WJ1187L |

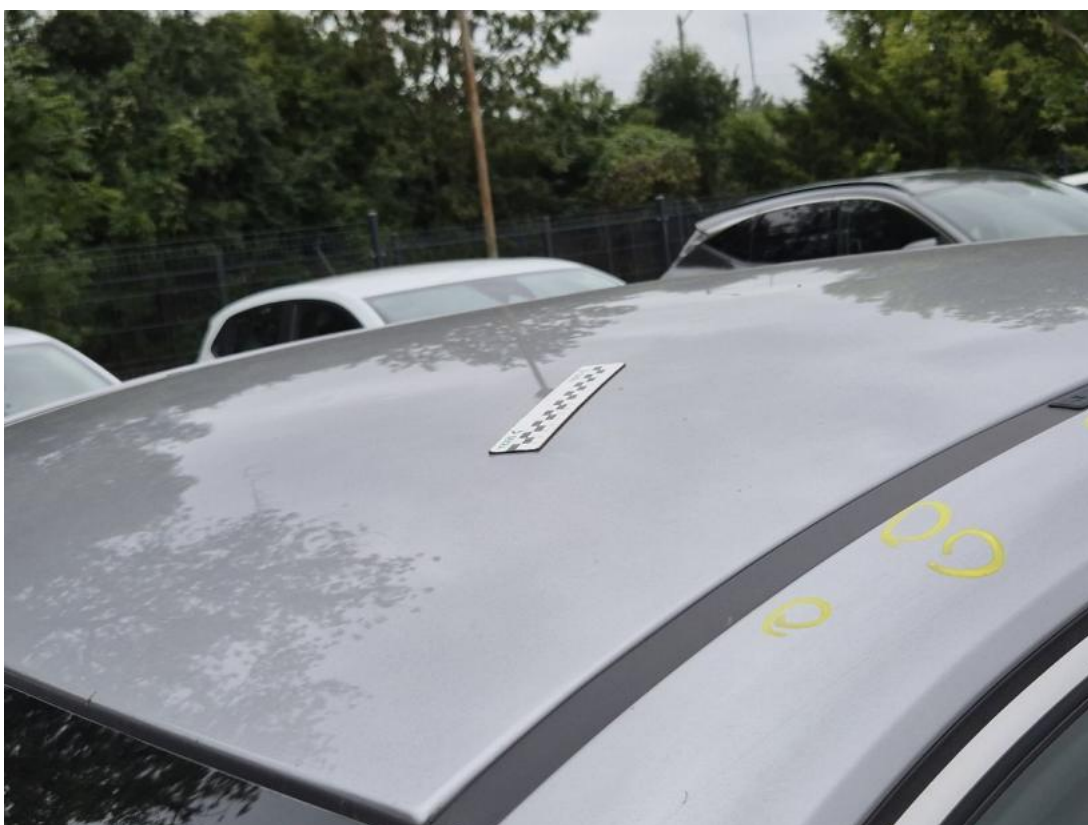
**Fot. 36**

| Poz. | Nazwa pozycji | Opis uszkodzeń | Kwalifik. | Naprawa [rbg] |
|---|---|---|---|---|
| 3 | Dach | wgniecenie/odkształcenie | NA | 5 |

Dach - zdjęcie pogładowe 1
