## Raport z oględzin pojazdu

| Numer raportu | 406892/9/25-9573 | Data raportu | 11-09-2025 |

| Marka, model | NISSAN X-Trail 14-17 |
| Numer rejestracyjny | WD0054R |

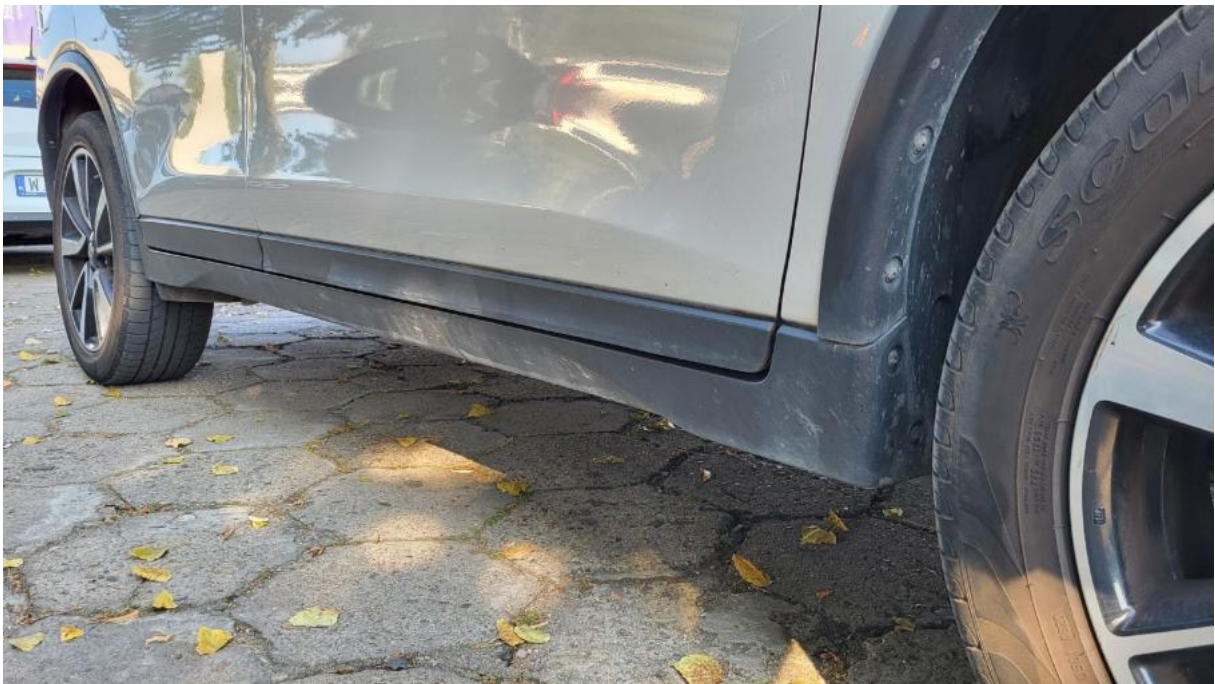
**Fot. 4**

| Poz. | Nazwa pozycji | Opis uszkodzeń | Kwalifik. | Naprawa [rbg] |
|---|---|---|---|---|
| 11 | Próg R | rysa/odprysk, wgniecenie/odkształcenie | NA | 1 |

Próg prawy (widok od przodu)

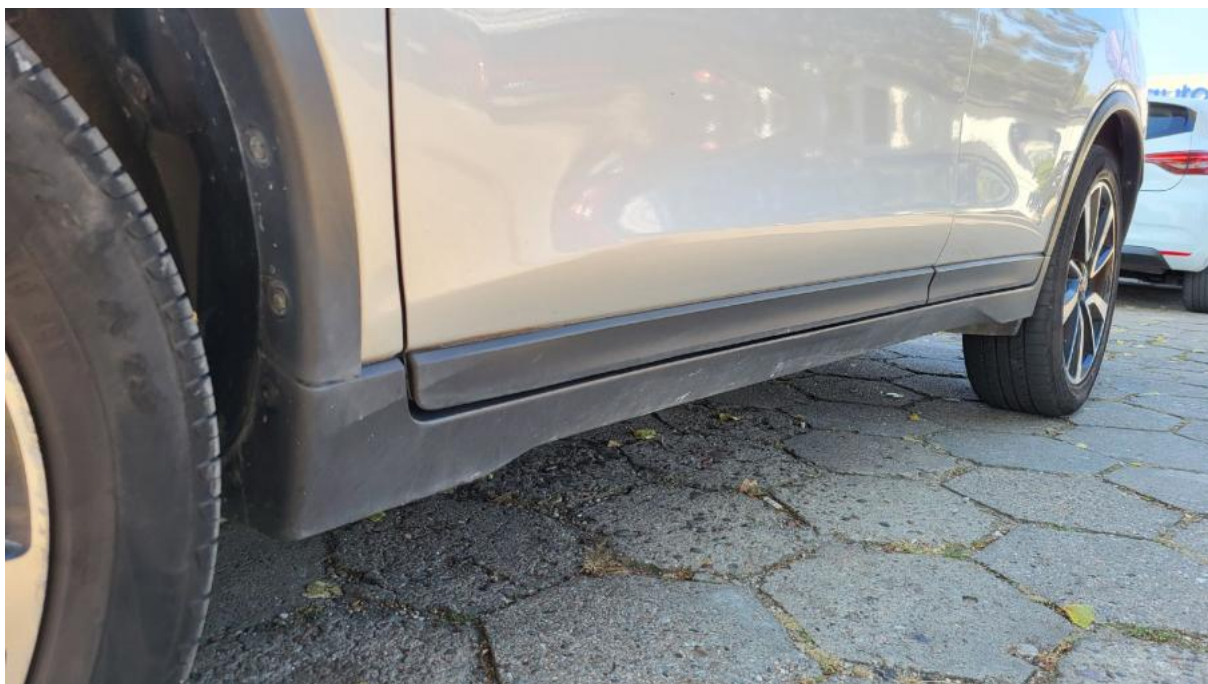
**Fot. 12**

| Poz. | Nazwa pozycji | Opis uszkodzeń | Kwalifik. | Naprawa [rbg] |
|---|---|---|---|---|
| 10 | Próg L | rysa/odprysk | NA | 0.5 |

Próg lewy (widok od przodu)

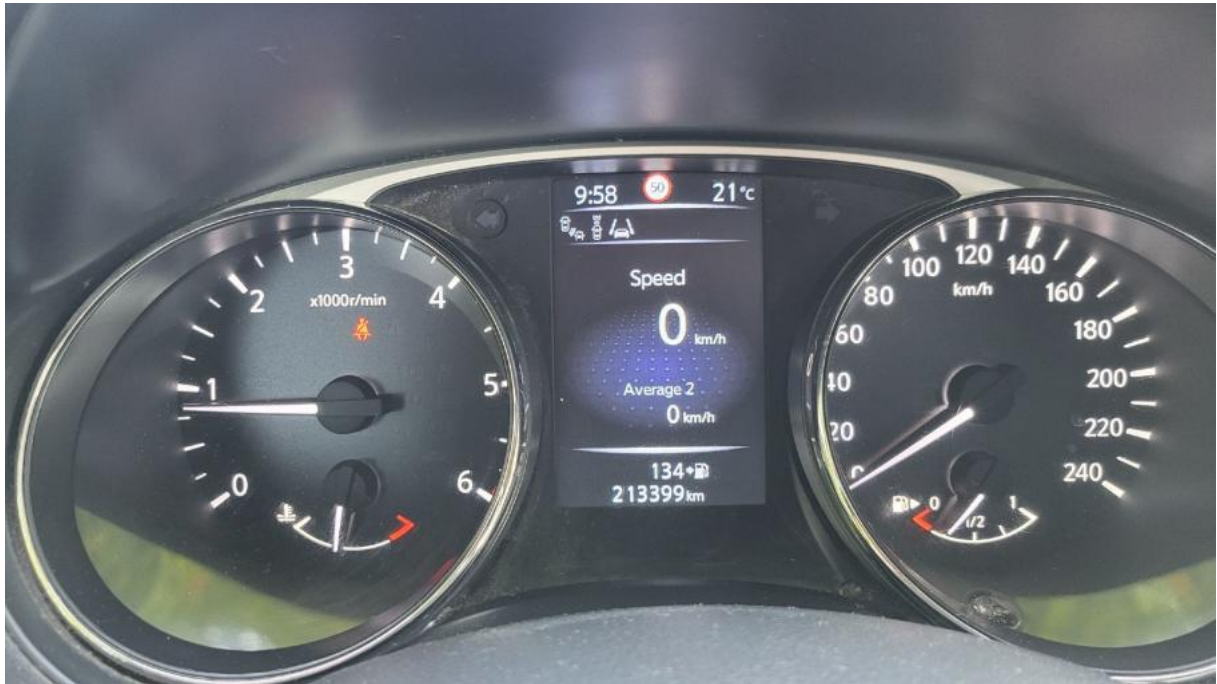
**Fot. 15**

| Poz. | Nazwa pozycji | Opis uszkodzeń | Kwalifik. | Naprawa [rbg] |
|---|---|---|---|---|
| 2 | Szybka zestawu wskaźników | przepalenie | WY | 0.4 |

Zestaw wskaźników - przebieg

Zestaw wskaźników - Pęknięcie/rozerwanie 1
