## Raport z oględzin pojazdu

| Numer raportu | 07051/9/25-15201 | Data raportu | 09-09-2025 |

| Marka, model | RENAULT Clio IV Grandtour 1... |
| Numer rejestracyjny | WD2834S |

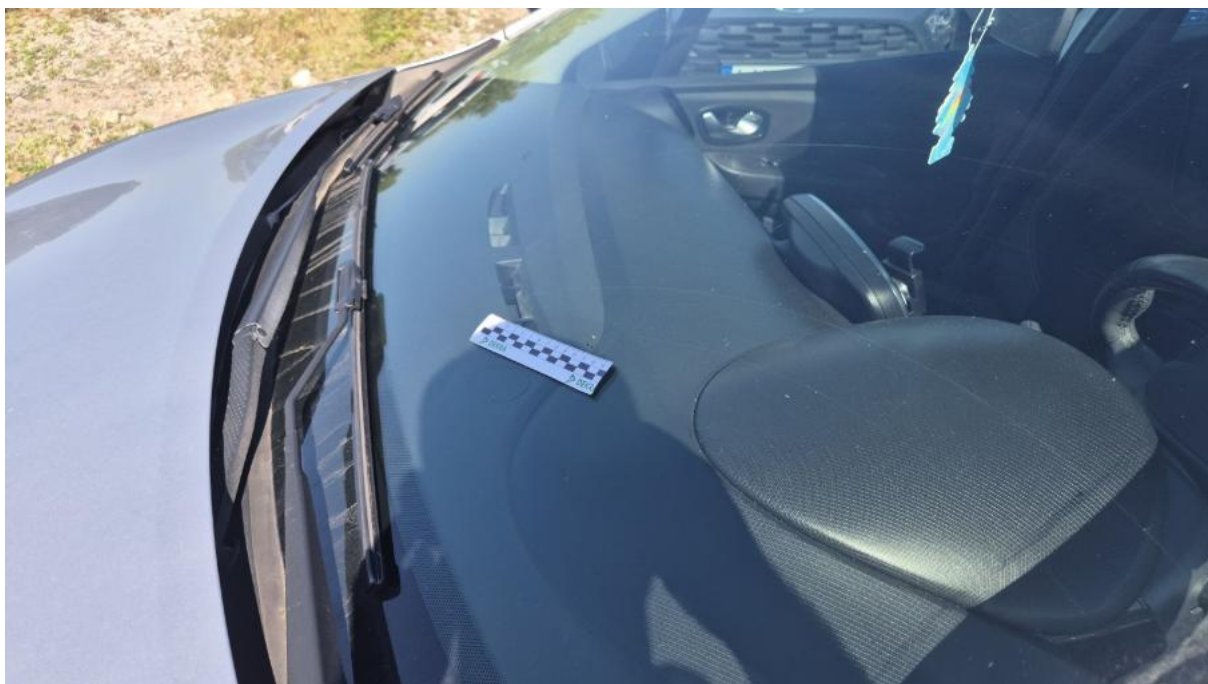
**Fot. 36**

| Poz. | Nazwa pozycji | Opis uszkodzeń | Kwalifik. | Naprawa [rbg] |
|---|---|---|---|---|
| 3 | Szyba przednia barwiona | pęknięcie | WY | 2 |

Szyba czołowa - zdjęcie poglądowe 1

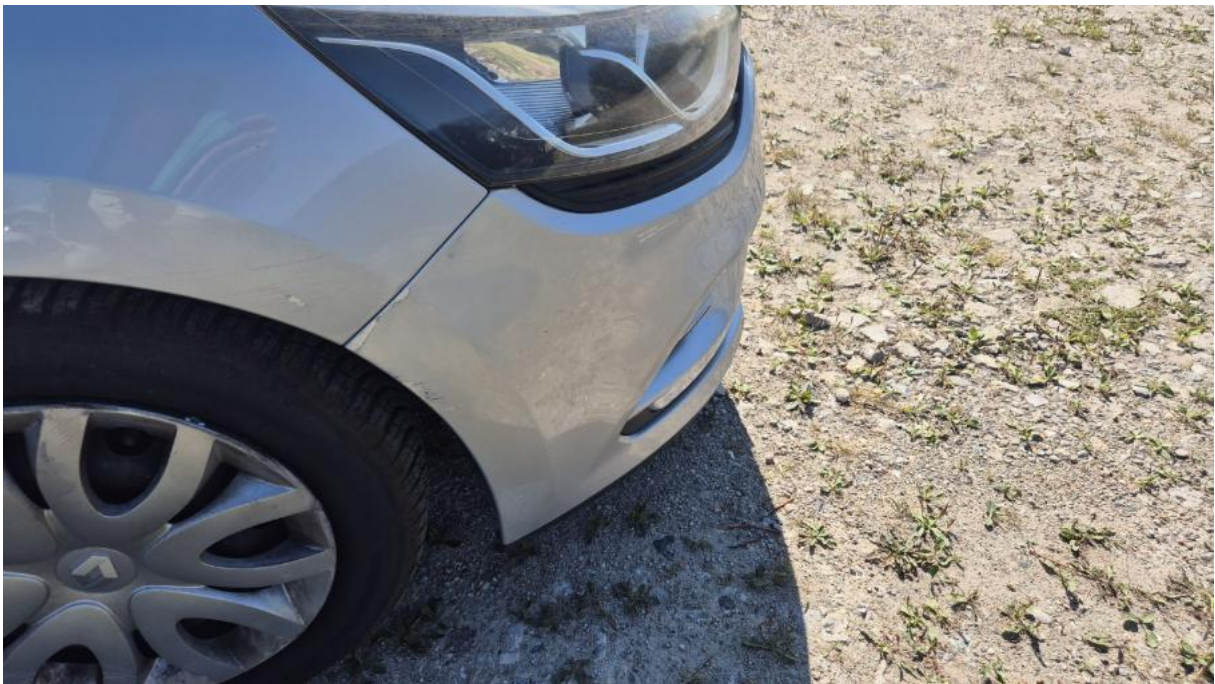
**Fot. 38**

Zderzak - zdjęcie poglądowe 1

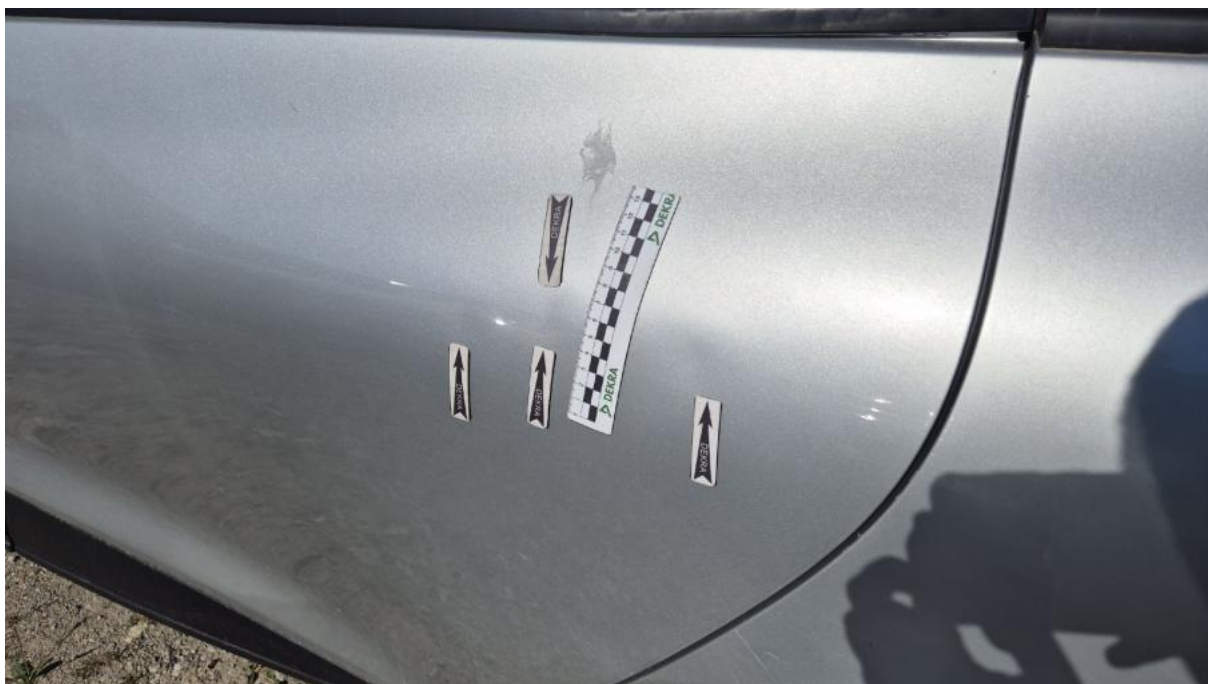
**Fot. 64**

| Poz. | Nazwa pozycji | Opis uszkodzeń | Kwalifik. | Naprawa [rbg] |
|---|---|---|---|---|
| 11 | Drzwi tylne (nieuzbrojone) L | liczne, wgniecenie | NA | 2 |

Drzwi tylne L - zdjęcie pogładowe 1

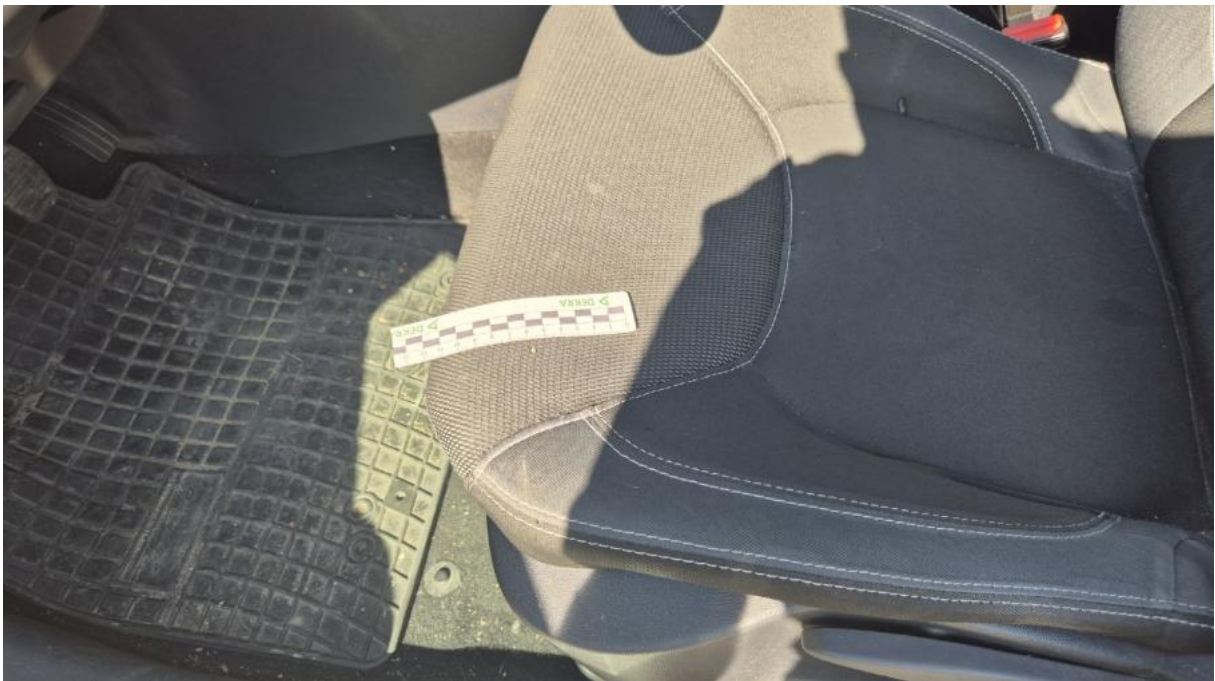
**Fot. 68**

| Poz. | Nazwa pozycji | Opis uszkodzeń | Kwalifik. | Naprawa [rbg] |
|---|---|---|---|---|
| 15 | Tapicerka siedziska 1.rząd L | zabrudzenie | NA | |

Fotel prz. lew. - zdjęcie poglądowe 1

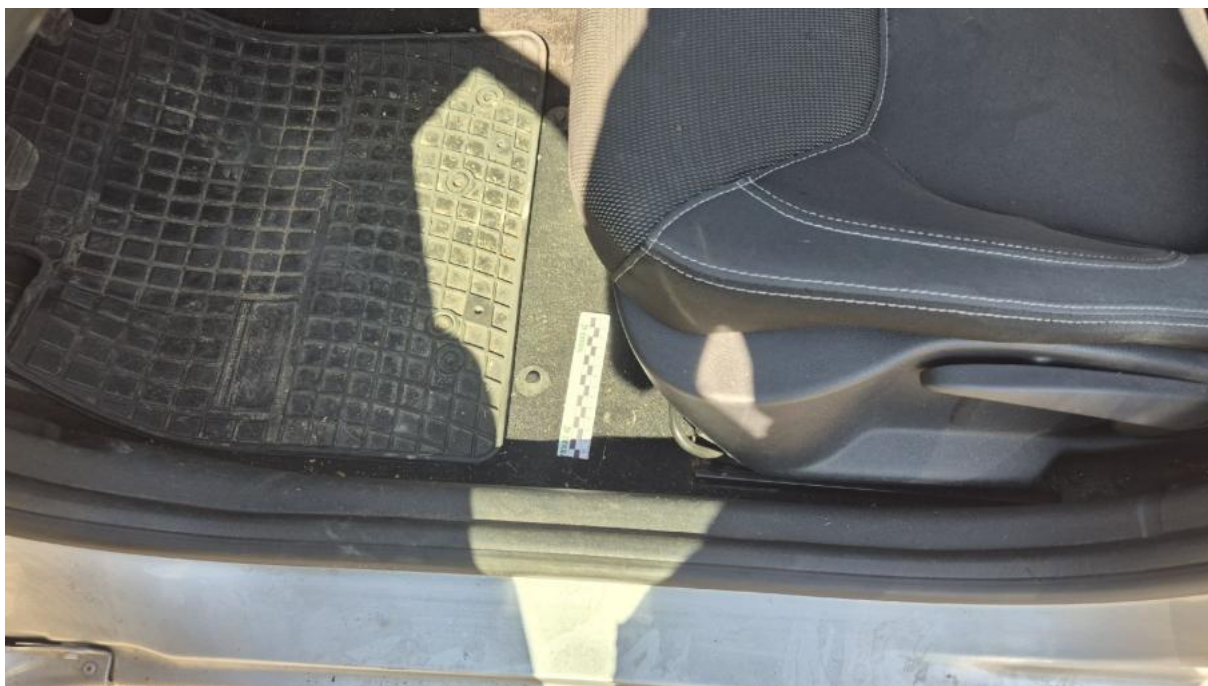
**Fot. 71**

Wykładzina podłogi - zdjęcie pogładowe 1

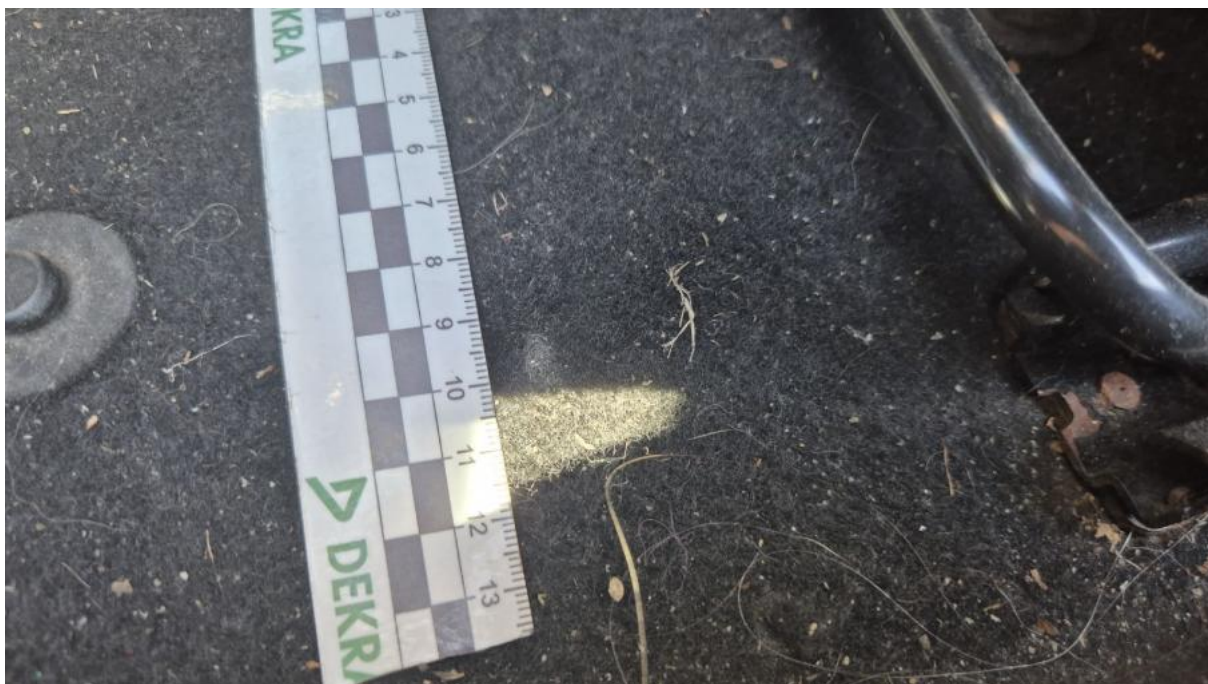
**Fot. 72**

| Poz. | Nazwa pozycji | Opis uszkodzeń | Kwalifik. | Naprawa [rbg] |
|---|---|---|---|---|
| 7 | Wytlumienie podłogi śr. bocznej, przód L | przepalenie | WY | 0.3 |

Wykładzina podłogi - Inne 1
