**TÜVNORD****Zustandsbericht****TÜV NORD Autoservice GmbH - Wurster Straße 92 - 27580 Bremerhaven**

| Hersteller: | <b>Ford</b> |
| Typ: | <b>C-MAX</b> |
| Fahrgestellnummer: | <b>WF0MXXGCDM6P57570</b> |

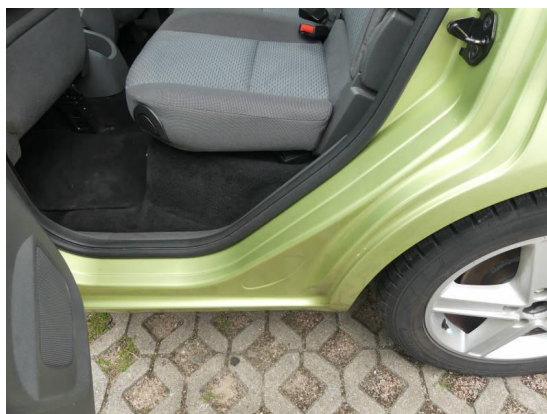
| Nr. | Teil | Bild Nr. | Schaden | Kommentar |
|---|---|---|---|---|
| 2 | Einstieg hinten links | 2, 3 | Kratzer | |

Bild 2: Karosserie / Einstieg hinten links Kratzer

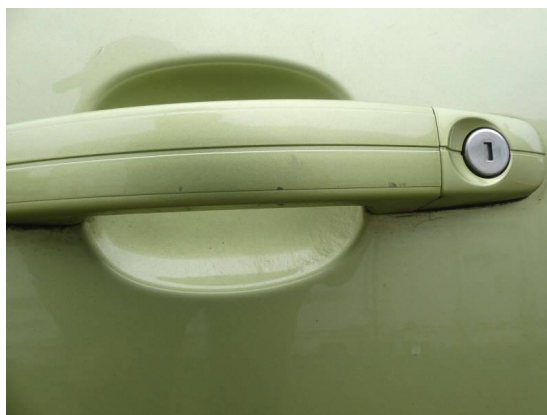
| Nr. | Teil | Bild Nr. | Schaden | Kommentar |
|---|---|---|---|---|
| 4 | Tür vorne links | 6, 7, 8 | Kratzer | |

Bild 8: Karosserie / Tür vorne links Kratzer

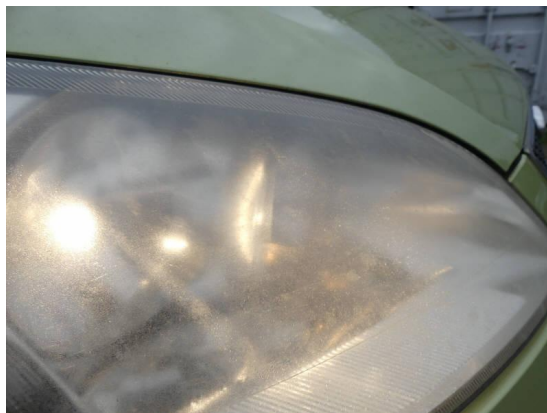
| Nr. | Teil | Bild Nr. | Schaden | Kommentar |
|---|---|---|---|---|
| 9 | Scheinwerfer vorne | 17, 18, 19, 20 | matt/milchig | |

Bild 20: Technik / Scheinwerfer vorne matt/milchig

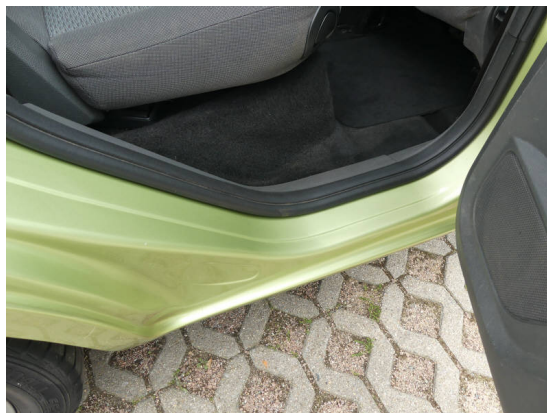
| Nr. | Teil | Bild Nr. | Schaden | Kommentar |
|---|---|---|---|---|
| 15 | Einstieg hinten rechts | 32, 33, 34 | Kratzer+Delle | |

Bild 32: Karosserie / Einstieg hinten rechts  
Kratzer+Delle

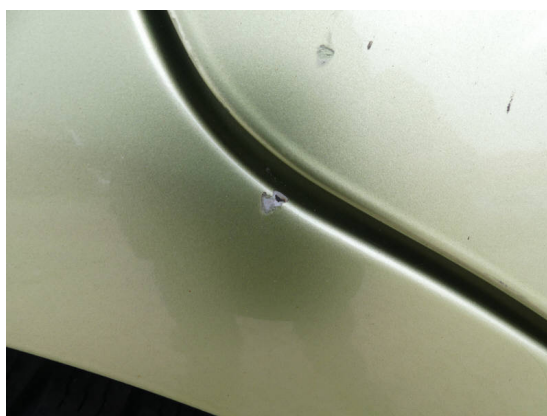
| Nr. | Teil | Bild Nr. | Schaden | Kommentar |
|---|---|---|---|---|
| 16 | Fondseite rechts | 35, 36, 37 | Kratzer | |

Bild 36: Karosserie / Fondseite rechts Kratzer

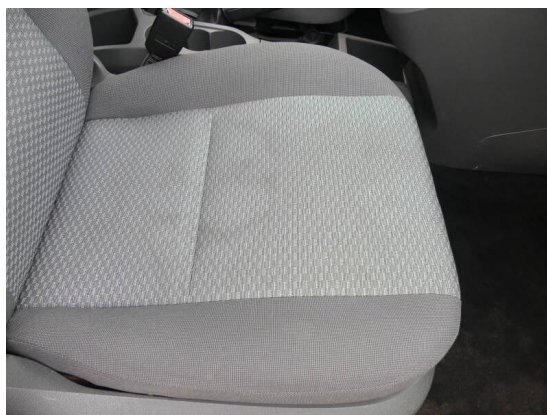
| Nr. | Teil | Bild Nr. | Schaden | Kommentar |
|---|---|---|---|---|
| 17 | Sitze | 38, 39, 40 | fleckig | |

Bild 38: Innenraum / Sitze fleckig

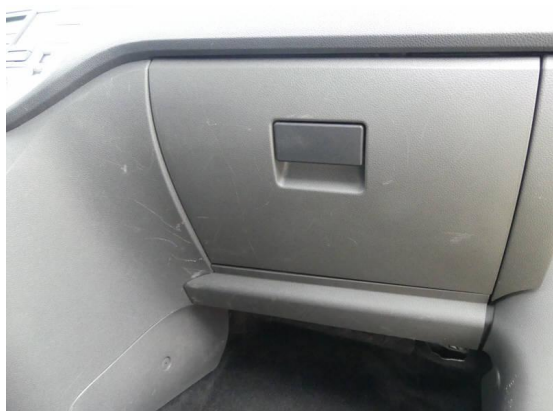
| Nr. | Teil | Bild Nr. | Schaden | Kommentar |
|---|---|---|---|---|
| 18 | Amaturenbrett | 41, 42 | Kratzer | |

Bild 41: Innenraum / Amaturenbrett Kratzer

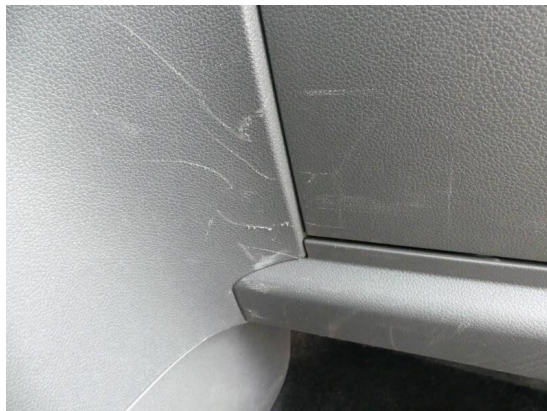
Bild 42: Innenraum / Amaturenbrett Kratzer

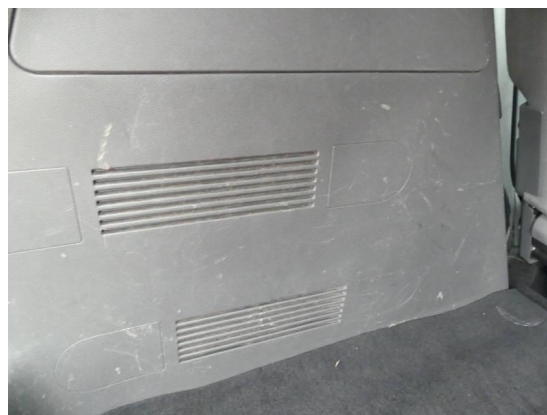
| Nr. | Teil | Bild Nr. | Schaden | Kommentar |
|---|---|---|---|---|
| 19 | Kofferraumverkleidung | 43, 44, 45 | Kratzer | |

Bild 44: Innenraum / Kofferraumverkleidung Kratzer

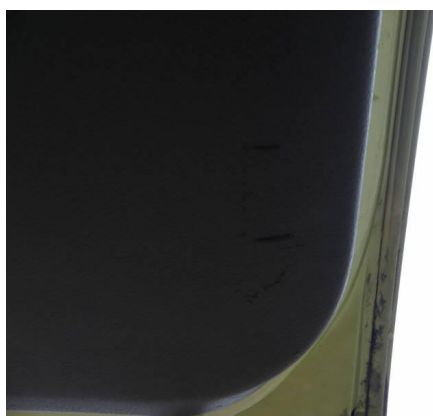
Bild 47: Innenraum / Heckklappenverkleidung Kratzer

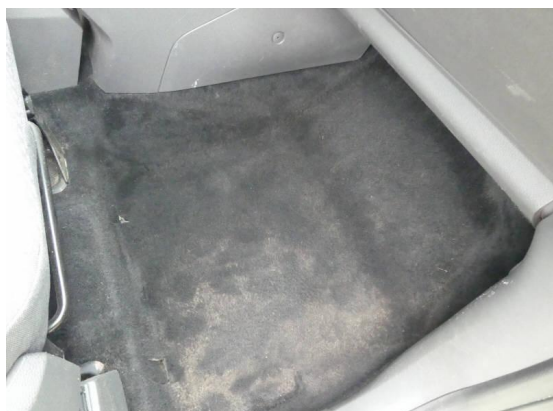
Bild 55: Innenraum / Fußmatten vorne fehlen

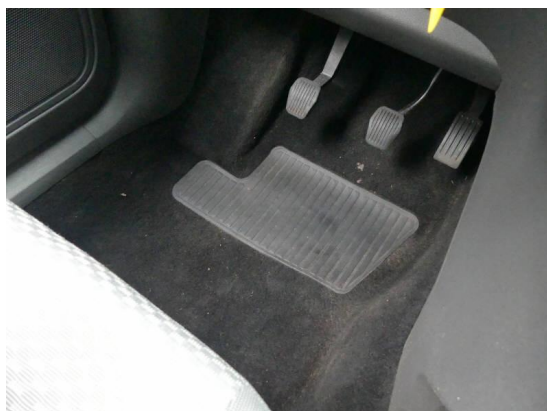
Bild 56: Innenraum / Fußmatten vorne fehlen

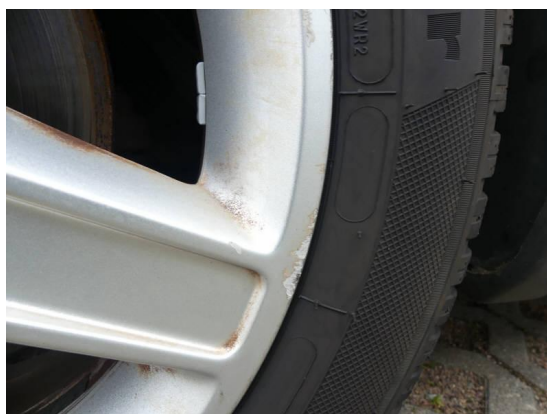
Bild 58: Reifen - Felge / alle Felgen  
Kratzer+Nabendeckel fehlen

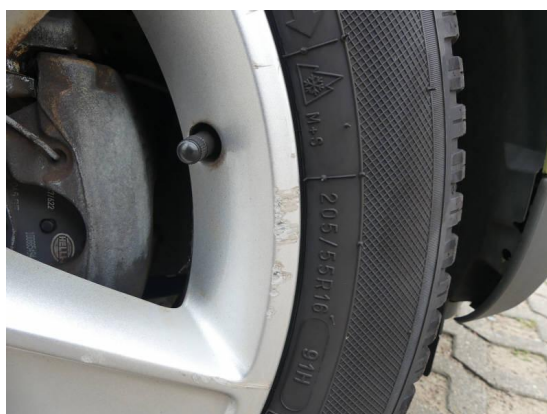
Bild 60: Reifen - Felge / alle Felgen  
Kratzer+Nabendeckel fehlen
