WV1ZZZ7HZGH063924

## Angaben zum Fahrzeug

## Zustandsbericht

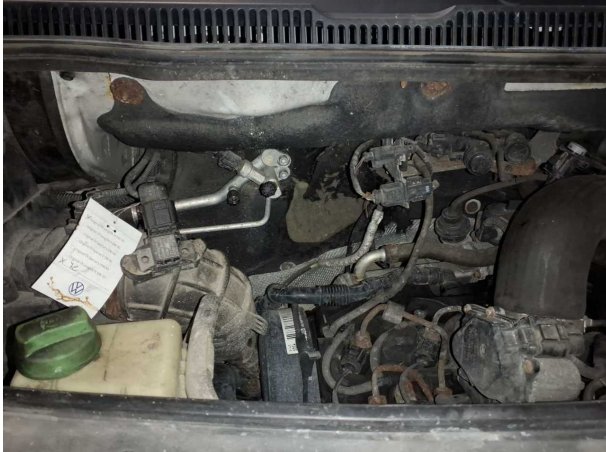
| Nr. | Bauteilgruppe | Beschreibung |
|---|---|---|
| 2 | Fahrerhaus | Dämmmatte - Marderschaden - erneuern |

**Beschädigung #2:** Fahrerhaus: Dämmmatte - Marderschaden - erneuern

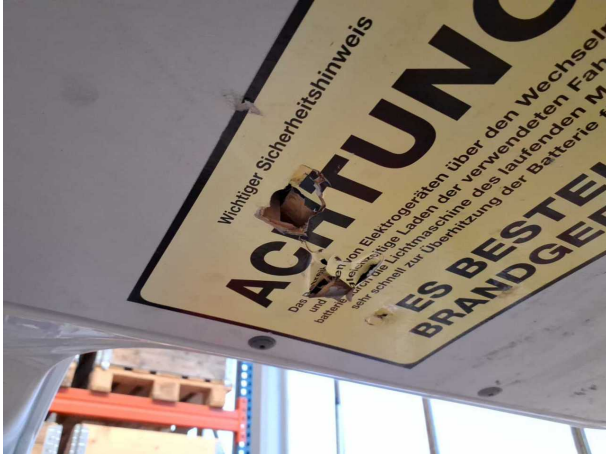
| Nr. | Bauteilgruppe | Beschreibung |
|---|---|---|
| 6 | Verkleidungen/Abdeckungen | Heckdeckel, Innenverkleidung - gebrochen / gerissen - erneuern |

**Beschädigung #6:** Verkleidungen/Abdeckungen: Heckdeckel, Innenverkleidung - gebrochen / gerissen - erneuern

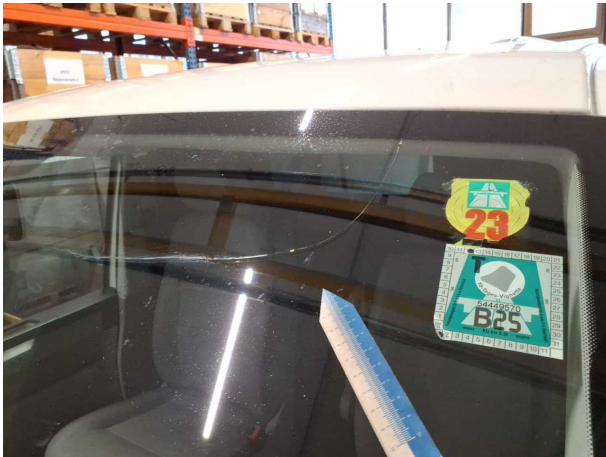
**Beschädigung #11:** Verglasung: Frontscheibe - gebrochen / gerissen - erneuern

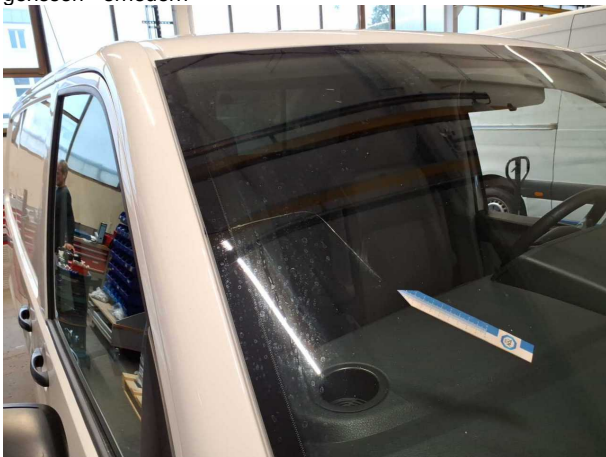
**Beschädigung #11:** Verglasung: Frontscheibe - gebrochen / gerissen - erneuern

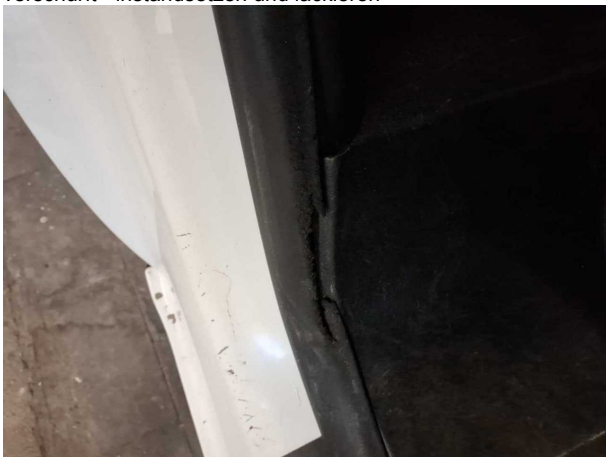
| Nr. | Bauteilgruppe | Beschreibung |
|---|---|---|
| 15 | Tür vorn links | Türdichtung - gebrochen / gerissen - erneuern |

**Beschädigung #15:** Tür vorn links: Türdichtung - gebrochen / gerissen - erneuern

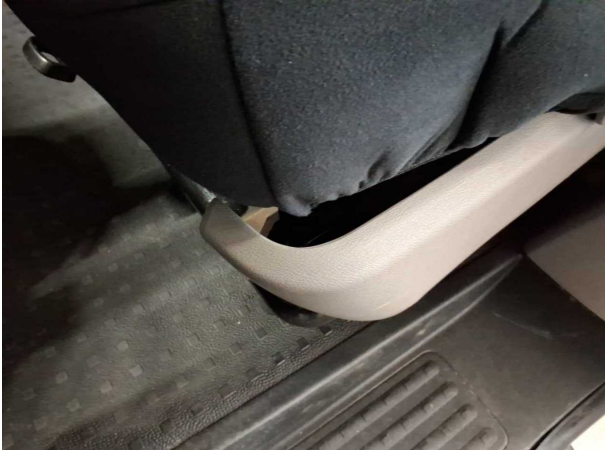
**Beschädigung #18:** Sitz vorn: Sitzkastenverkleidung links - lose - instandsetzen

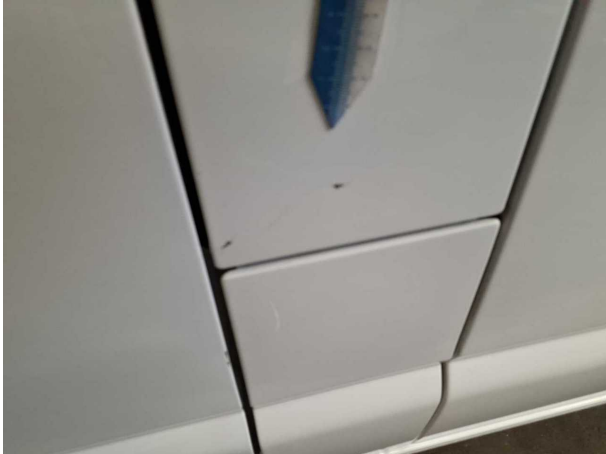
**Beschädigung #22:** Kraftstoffanlage: Tankdeckel - Kratzer - instandsetzen und lackieren

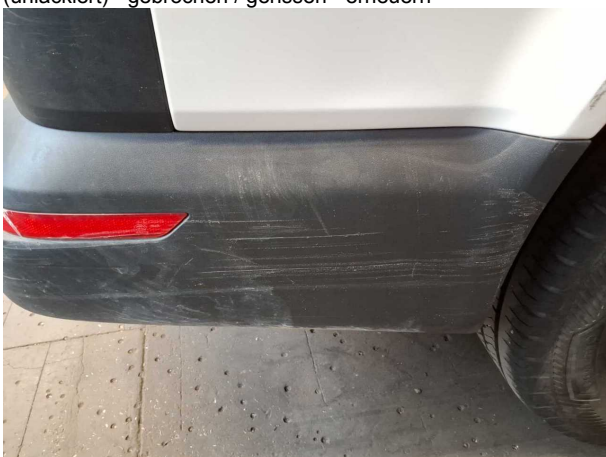
**Beschädigung #25:** Stossfänger hinten: Stossfänger hinten (unlackiert) - gebrochen / gerissen - erneuern

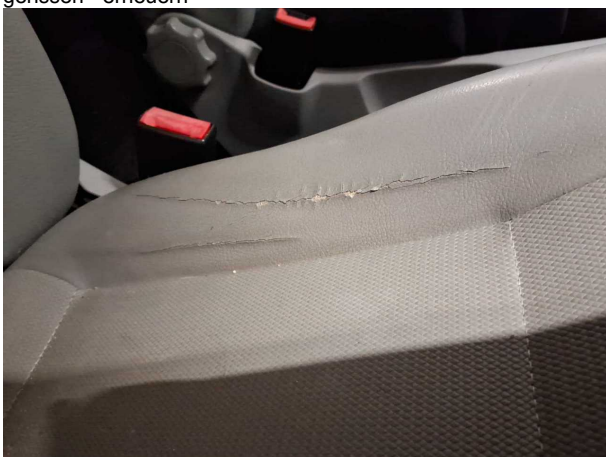
**Beschädigung #31:** Sitz vorn: Sitzbezug rechts - gebrochen / gerissen - erneuern
