**WDB9076331P029611**

## Angaben zum Fahrzeug

## Zustandsbericht

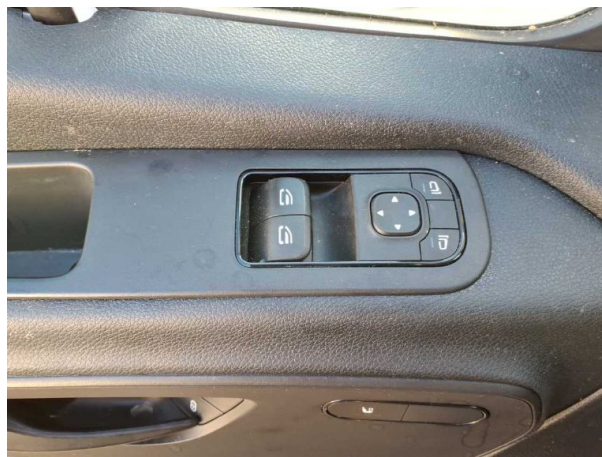
| Nr. | Bauteilgruppe | Beschreibung |
|---|---|---|
| 2 | Tür vorn links | Tür (Abdeckung Kabelstrang) - gebrochen / gerissen - erneuern |

**Beschädigung #2:** Tür vorn links: Tür (Abdeckung Kabelstrang) - gebrochen / gerissen - erneuern

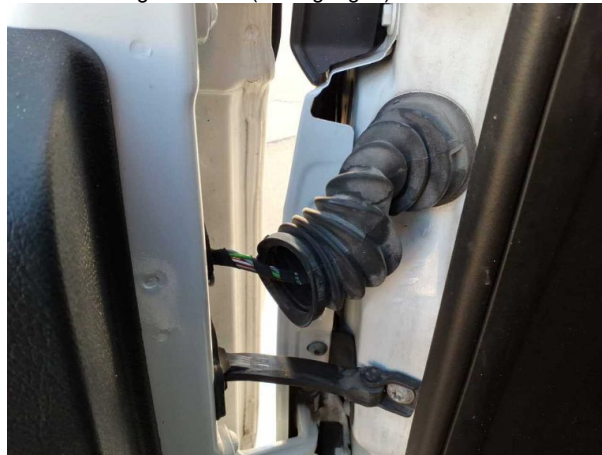
| Nr. | Bauteilgruppe | Beschreibung |
|---|---|---|
| 1 | Verkleidungen/Abdeckungen | Türverkleidung vorn links (Bedingungen) - Funktion / Zulässigkeit - erneuern |

**Beschädigung #1:** Verkleidungen/Abdeckungen: Türverkleidung vorn links (Bedingungen) - Funktion /

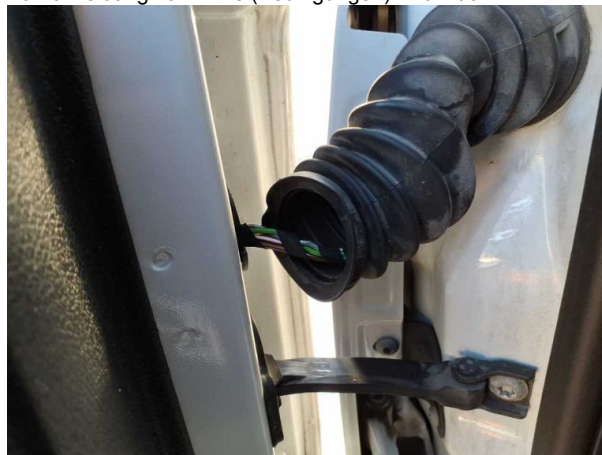
**Beschädigung #1:** Verkleidungen/Abdeckungen: Türverkleidung vorn links (Bedingungen) - Funktion /

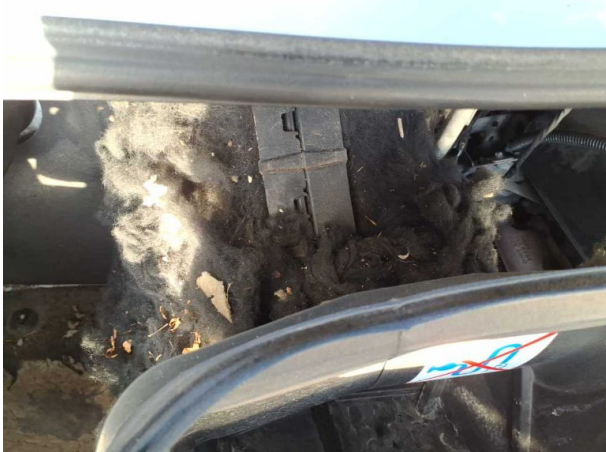
| Nr. | Bauteilgruppe | Beschreibung |
|---|---|---|
| 4 | Motor | Motorabdeckung (Dämmmatte) - Marderschaden - erneuern |

**Beschädigung #4:** Motor: Motorabdeckung (Dämmmatte) - Marderschaden - erneuern

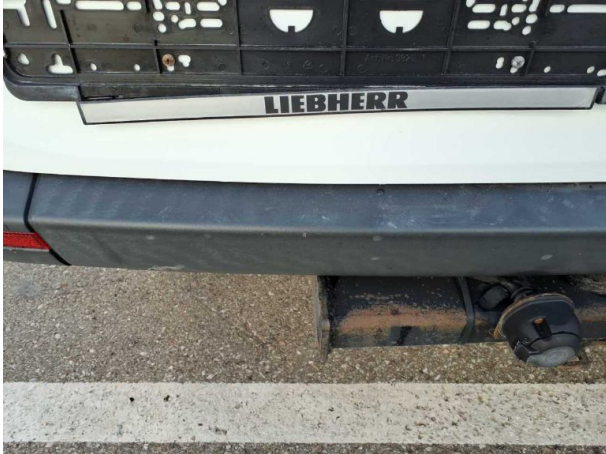
**Beschädigung #14:** Stossfänger hinten: Stossfänger hinten (unlackiert) - Lackmangel
