## Raport z oględzin pojazdu

| Numer raportu | 07032/8/25-15201 | Data raportu | 31-08-2025 |

| Marka, model | RENAULT Clio IV 16-20 |
| Numer rejestracyjny | WD0078N |

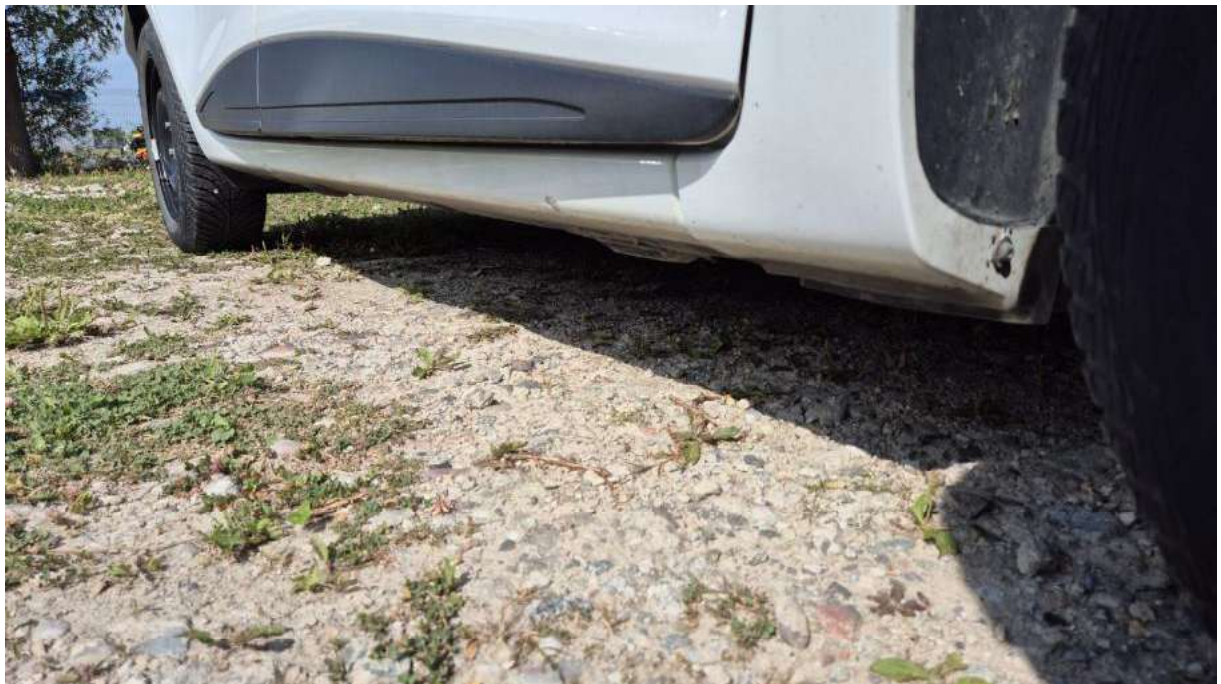
**Fot. 4**

| Poz. | Nazwa części | Przedział grubości powłoki lakierowej [µm] |
|---|---|---|
| 6 | Próg prawy | do 150 |

Próg prawy (widok od przodu)
