## Raport z oględzin pojazdu

| Numer raportu | 394509/4/25-9528 | Data raportu | 17-04-2025 |

| Marka, model | LAND ROVER Discovery Sport... |
| Numer rejestracyjny | WD0364J |

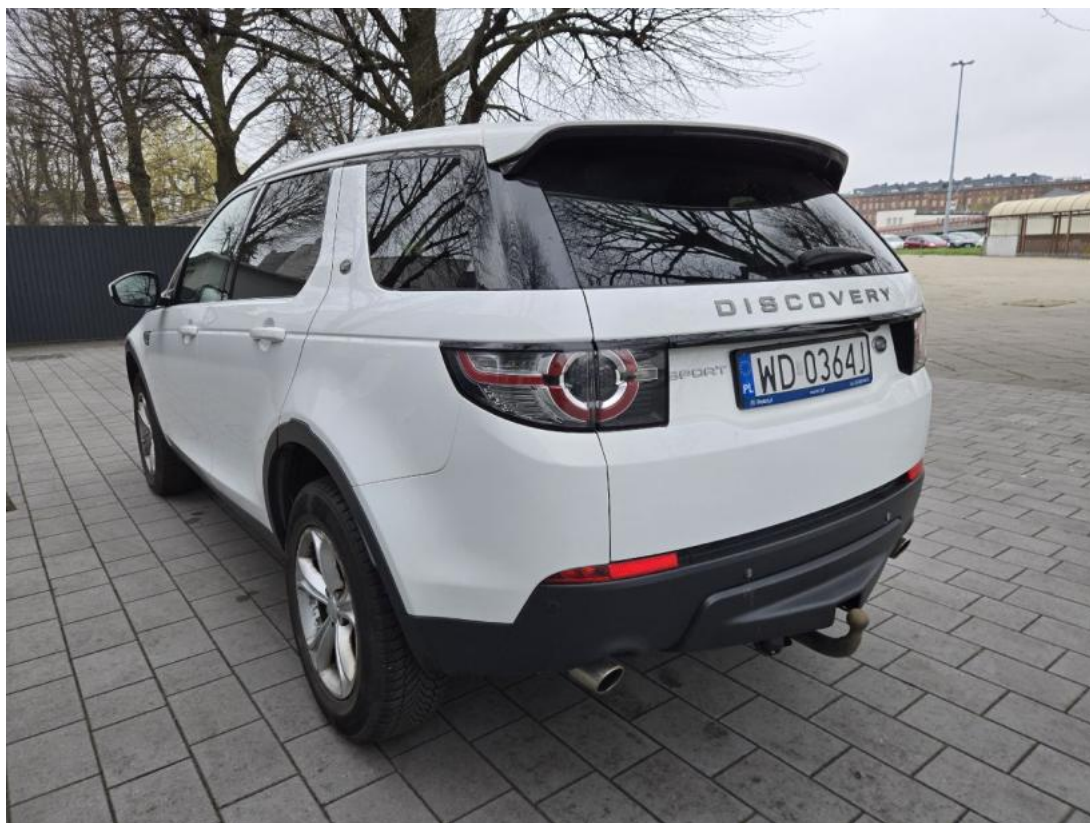
**Fot. 9**

| Poz. | Nazwa pozycji | Opis uszkodzeń | Kwalifik. | Naprawa [rbg] |
|---|---|---|---|---|
| 1 | Błotnik tylny L | pojedyncze, , wgniecenie, długość 2.00 cm | | |

Przekątna tylna lewa

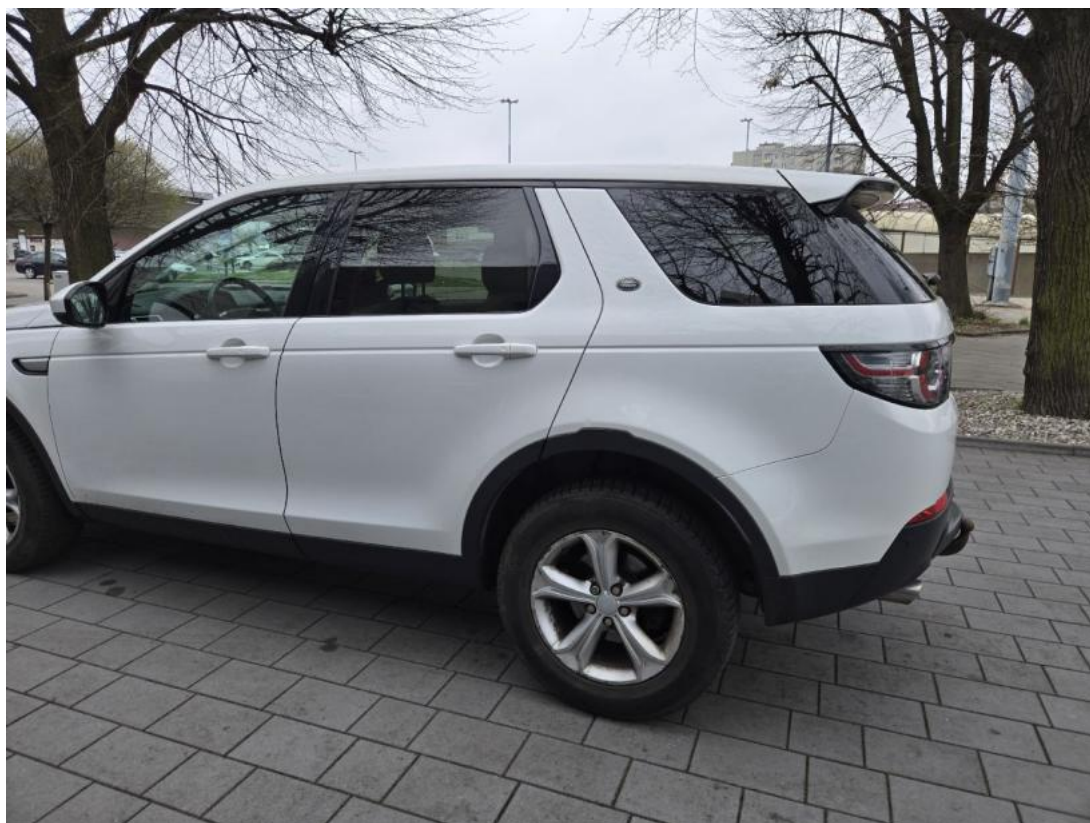
**Fot. 10**

Bok lewy z tyłu
