## Raport z oględzin pojazdu

| Numer raportu | 216606/10/25-11401 | Data raportu | 03-10-2025 |

| Numer identyfikacyjny (VIN) | <b>WAUZZZ4G6FN082382</b> |
| Marka, model | AUDI A6 Avant [4G] 14-18 |

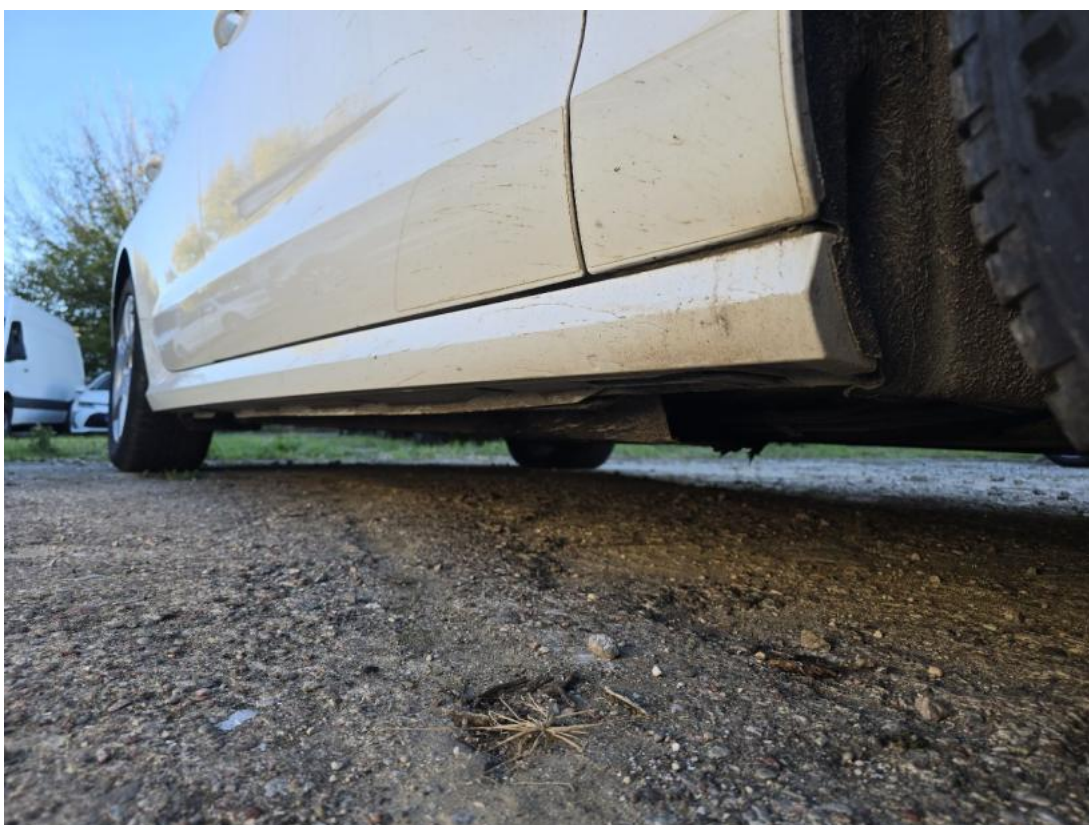
**Fot. 4**

Próg prawy (widok od przodu)

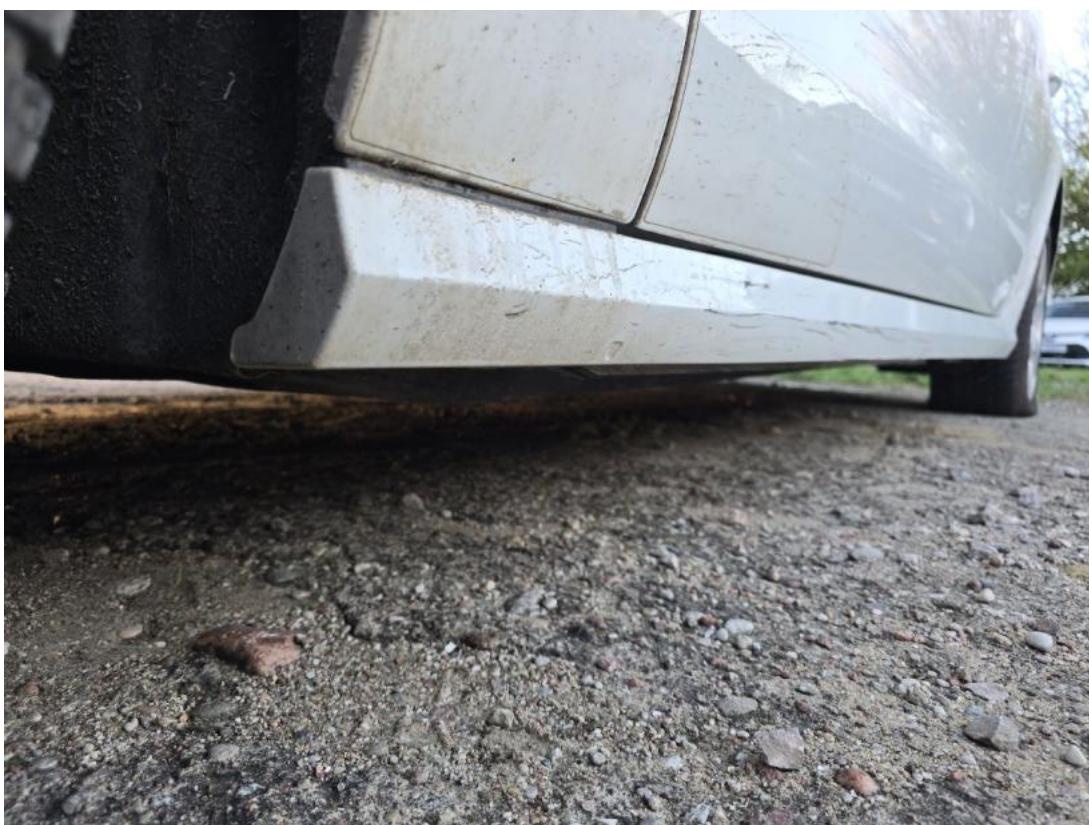
**Fot. 12**

| Poz. | Nazwa pozycji | Opis uszkodzeń | Kwalifik. | Naprawa [rbg] |
|---|---|---|---|---|
| 18 | Próg/Słupek środkowy (B) L | rysa/odprysk | | |

Próg lewy (widok od przodu)

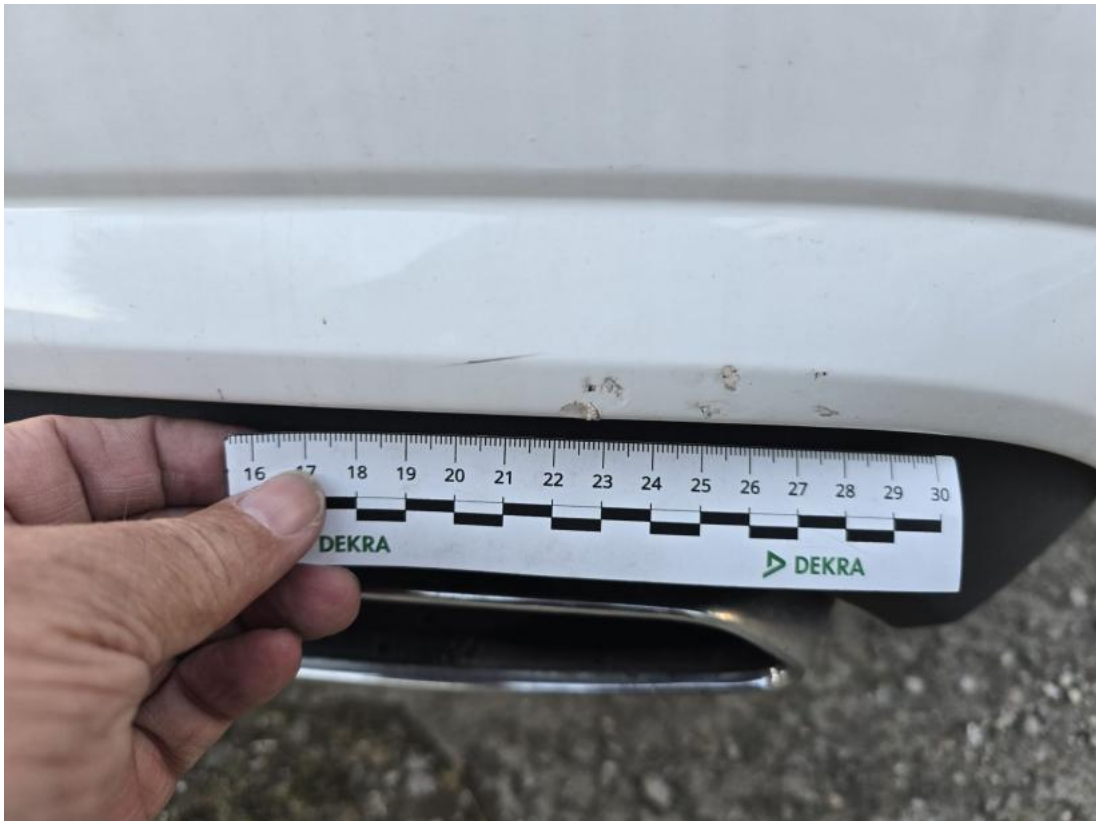
**Fot. 49**

| Poz. | Nazwa pozycji | Opis uszkodzeń | Kwalifik. | Naprawa [rbg] |
|---|---|---|---|---|
| 5 | Okładzina zderzaka tylnego | rysa/odprysk, wgniecenie/odkształcenie | NA | 1 |

Zderzak tylny - zdjęcie poglądowe 2
